Plaats van de elektrische installatie  
MOORS MARTINE  
WIJNGAARDSTRAAT 12 Bus 202

Datum: 30/12/2016

p. 1/3  
Eendraadschema

p. 2/3  
Situatieschema

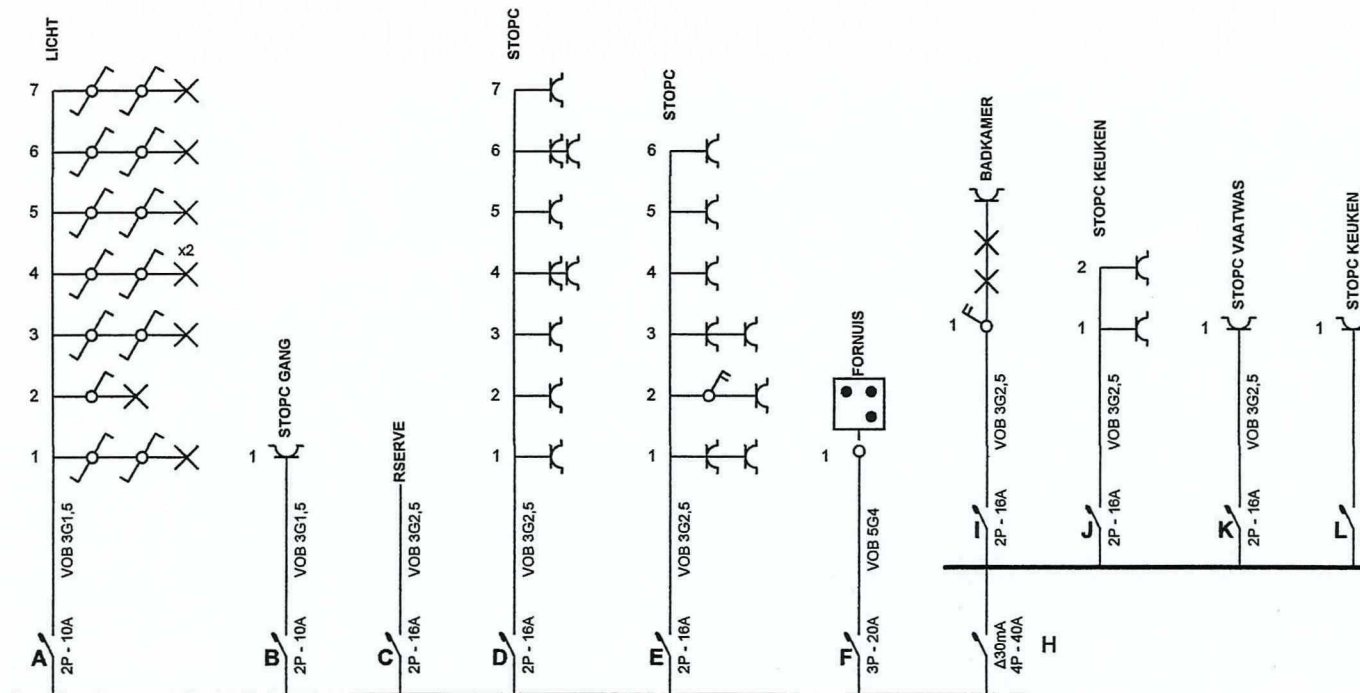
Lijst Kringen

- A** LICHT
- B** STOPC GANG
- C** RSERVICE
- D** STOPC
- E** STOPC
- F** FORNUIS
- I** BADKAMER
- J** STOPC KEUKEN
- K** STOPC VAATWAS
- L** STOPC KEUKEN

APPARTEMENT

KELDER
