**Verslag huishoudelijke elektrische installatie op laagspanning en zeer lage spanning****Algemeen:**

| Referentie: <b>004-20260220-03</b> | Datum controle: <b>20/02/2026</b> |

| Adres installatie: <b>Jezus Eiklaan 136, 3080 - Tervuren</b> | Nummer teller(s): <b>1SAG100575408</b> |

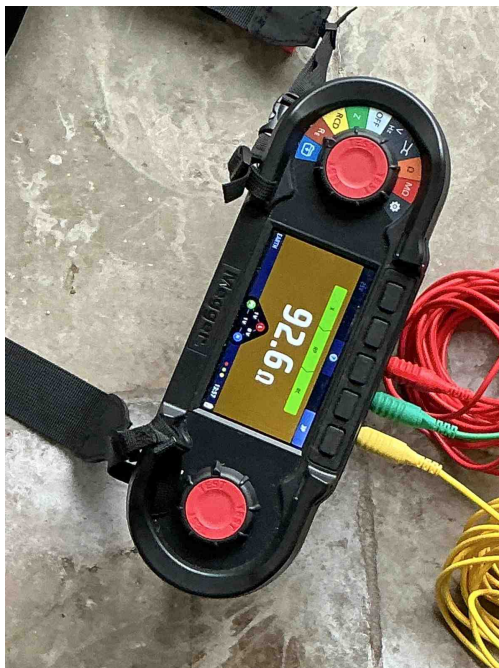
**A05** - De waarde van de spreidingsweerstand van de aardverbinding is te hoog (Boek 1: 5.4.2).

*Opmerking: Oa 92,6 ohm geen bijkomende maatregelen genomen*

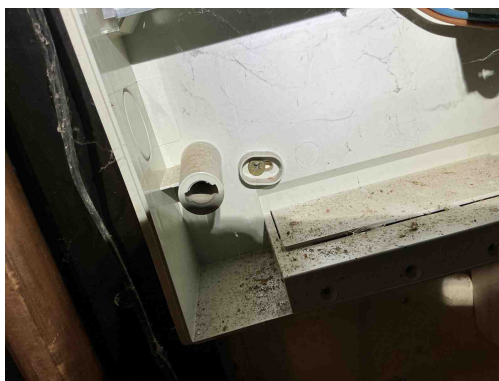
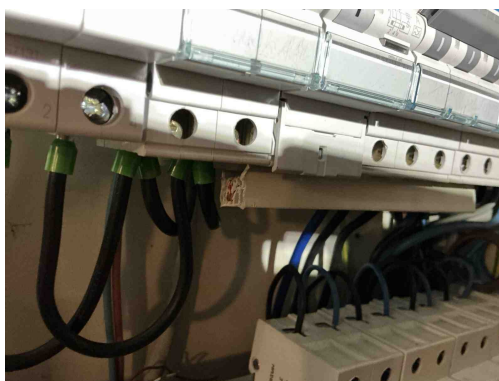
**T21** - Het elektrisch materieel is niet geplaatst volgens de voorschriften van de fabrikant/ regels van goed vakmanschap . (Boek 1: 1.4.1.3)

*Opmerking: Oa vijzen en klemmen niet afgedekt, kamgeleider afgedekt bord 1*

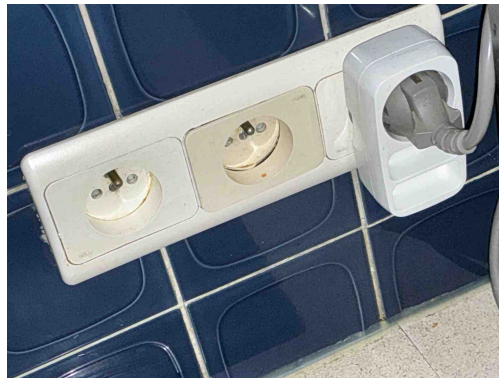
**T23** - Het elektrisch materiaal is beschadigd. (Boek 1: 1.4.1.3).

*Opmerking: Oa contactdoos keuken*

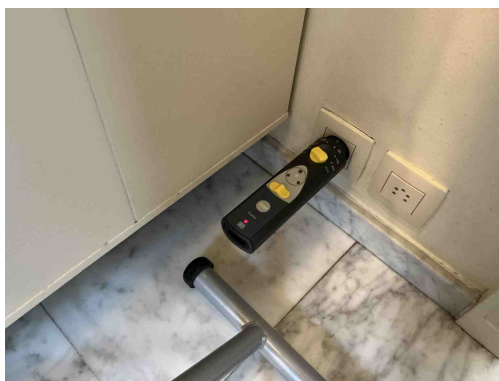
**A16** - Er is geen continuïteit van de beschermingsgeleider van de contactdoos (Boek 1: 5.4.3.4).  
*Opmerking: Oa contactdoos living*

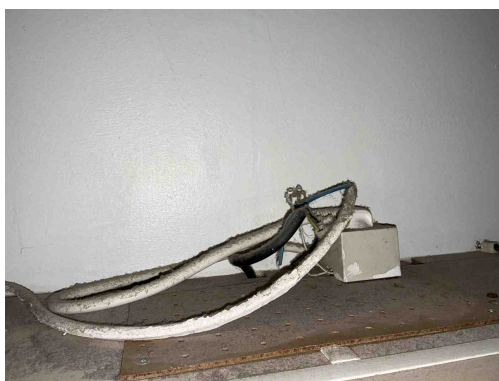
**C21** - Het gebruik van geleiders van het type VOB, zonder bijkomende afscherming is niet toegestaan (Boek 1: 5.2.9.6).  
*Opmerking: Oa badkamer bovenkast*

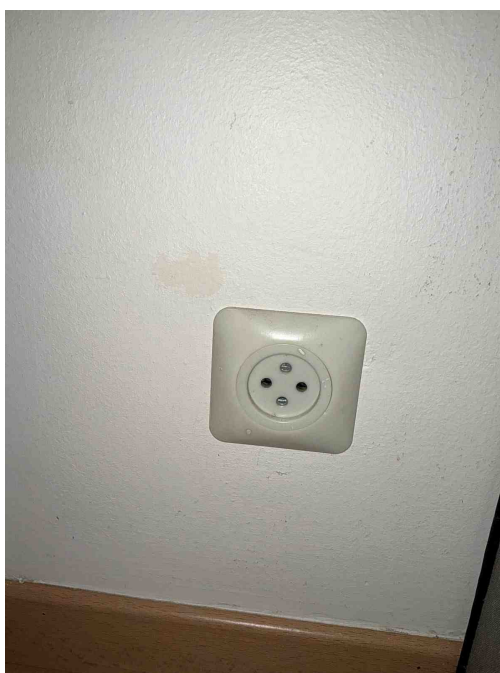
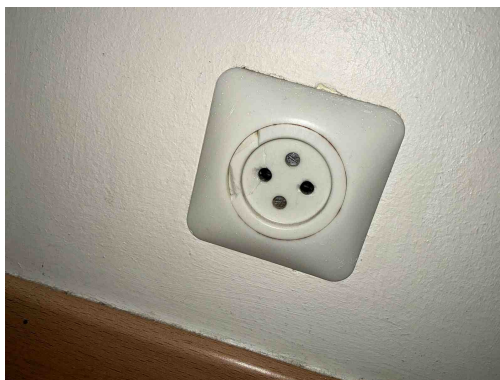
**T11** - De contactdozen waarvan de toegekende stroomsterkte maximaal 16A en de toegekende spanning maximaal 250V bedraagt en niet bedoeld zijn voor de voeding van een of meerdere verbruikstoestellen voor een specifiek doel en niet geplaatst zijn in of op schakel- en verdeelborden, beschikken niet of IPXX-D (incl. gemeenschappelijke delen residentieel geheel) (Boek 1: 4.2.2.3/5.3.5.2).

*Opmerking: Oa gang verdieping 1, slaapkamer 3, badkamer 2*

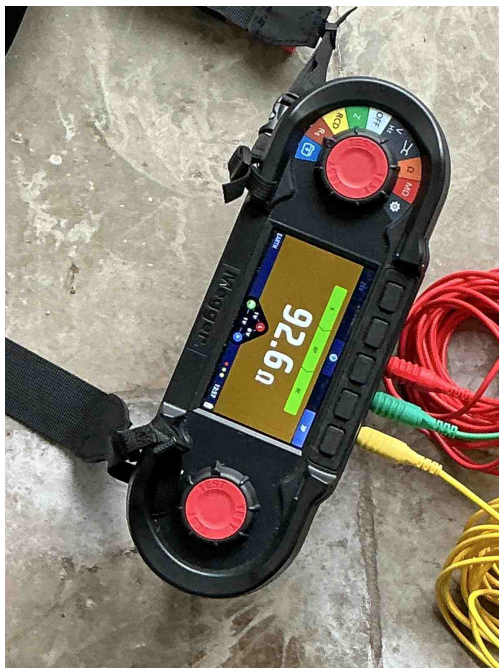
**A05** - De waarde van de spreidingsweerstand van de aardverbinding is te hoog (Boek 1: 5.4.2).

*Opmerking: Oa 92,6 ohm geen bijkomende maatregelen genomen*

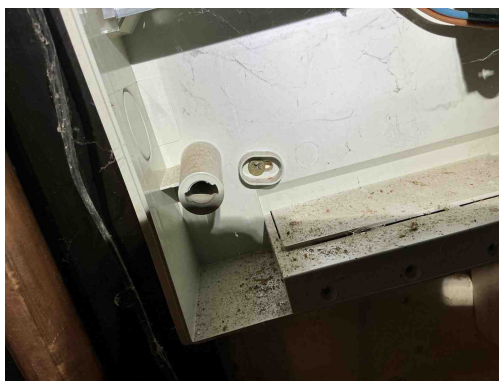
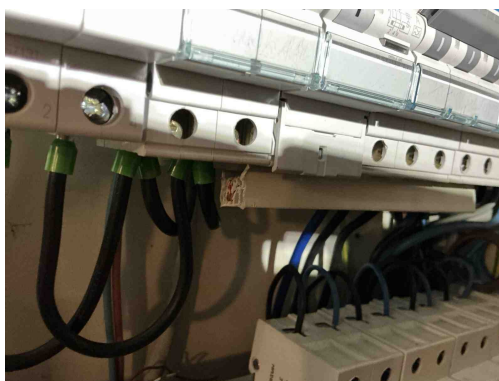
**T21** - Het elektrisch materieel is niet geplaatst volgens de voorschriften van de fabrikant/ regels van goed vakmanschap . (Boek 1: 1.4.1.3)

*Opmerking: Oa vijzen en klemmen niet afgedekt, kamgeleider afgedekt bord 1*

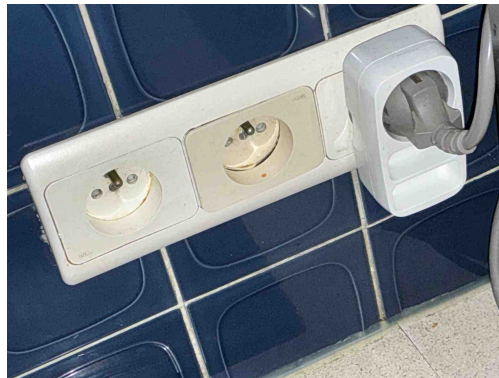
**T23** - Het elektrisch materiaal is beschadigd. (Boek 1: 1.4.1.3).  
*Opmerking: Oa contactdoos keuken*

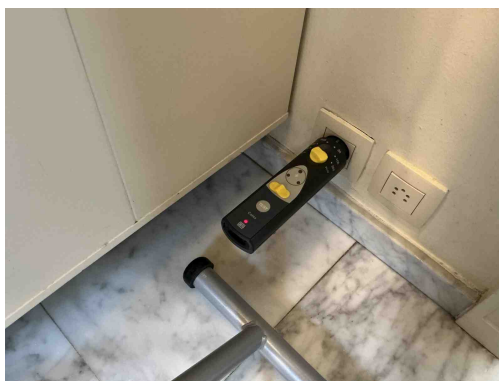
**A16** - Er is geen continuïteit van de beschermingsgeleider van de contactdoos (Boek 1: 5.4.3.4).  
*Opmerking: Oa contactdoos living*

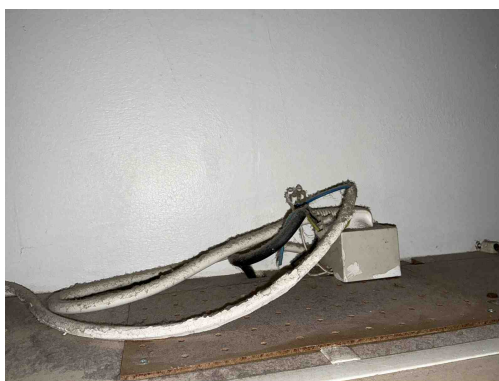
**C21** - Het gebruik van geleiders van het type VOB, zonder bijkomende afscherming is niet toegestaan (Boek 1: 5.2.9.6).  
*Opmerking: Oa badkamer bovenkast*

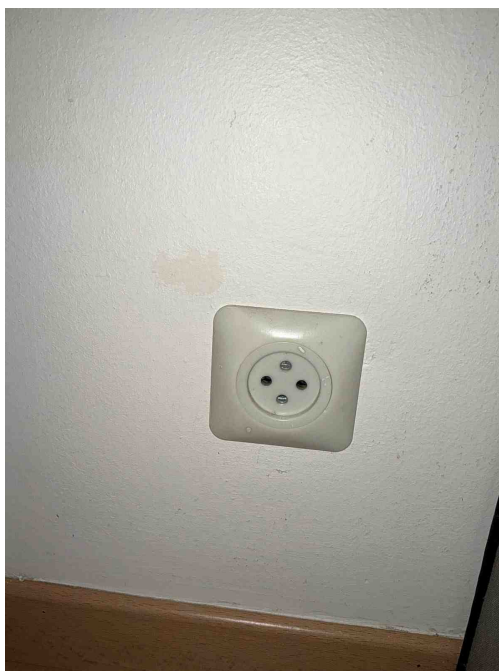
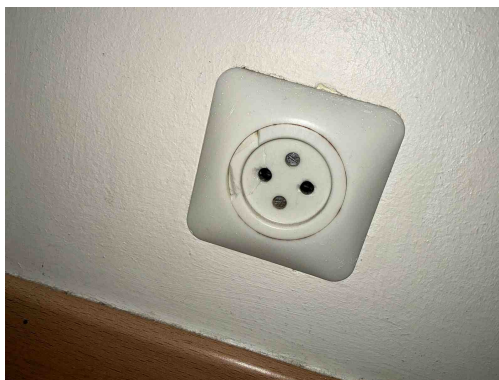
**T11** - De contactdozen waarvan de toegekende stroomsterkte maximaal 16A en de toegekende spanning maximaal 250V bedraagt en niet bedoeld zijn voor de voeding van een of meerdere verbruikstoestellen voor een specifiek doel en niet geplaatst zijn in of op schakel- en verdeelborden, beschikken niet of IPXX-D (incl. gemeenschappelijke delen residentieel geheel) (Boek 1: 4.2.2.3/5.3.5.2).

*Opmerking: Oa gang verdieping 1, slaapkamer 3, badkamer 2*
