# Asbestinventarisatetest

Blokstraat 1B, 3078 Kortenbergh

Attestnummer : 20250321-000265.000

## Zone 1: Hoofdgebouw

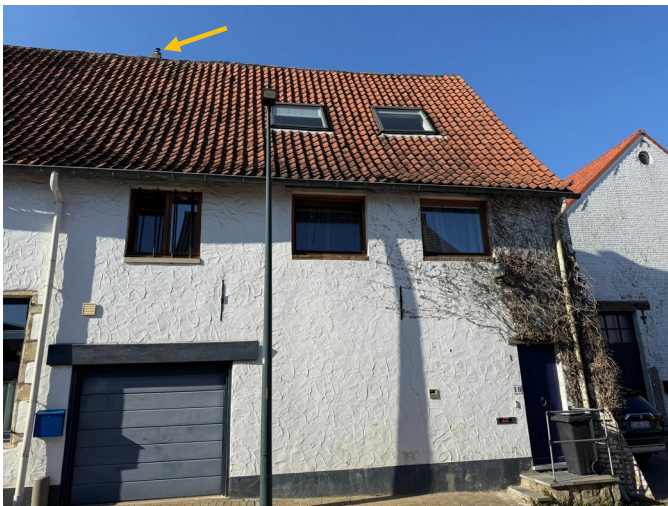
Situeringsfoto

### Tijdelijke beperking

**Reden:** Er is geen volledige risicobeoordeling mogelijk

**Uitleg van de asbestdeskundige:** De binnenzijde van de rookgaskanalen zijn niet inspecteerbaar zonder destructieve handelingen. Mogelijks bestaan deze uit asbesthoudende materialen.

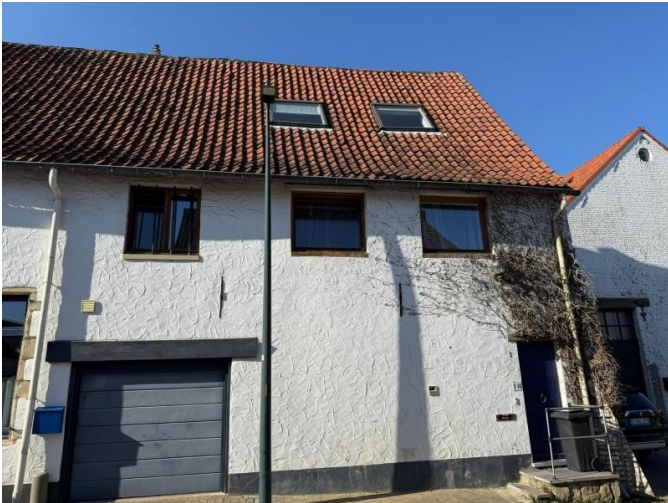
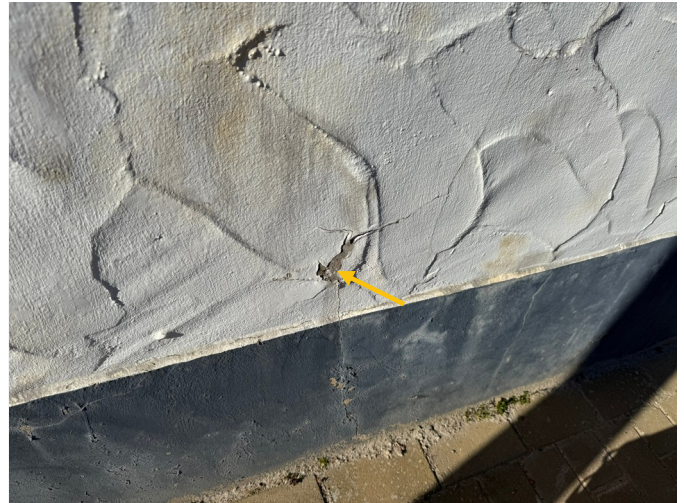
## Fiche 4: Crepi gevel

Overzichtsfoto

Detailfoto

### Conclusie

| # | Type | Referentie | Resultaat |
|---|---|---|---|
| 4.1 | Puntmonster | ST 1 | Geen asbest |

| Bindmiddel van materiaal | Gips - kalk |
| Gebondenheid op basis van bindmiddel | Niet-hechtgebonden |
| Hoeveelheid (oppervlakte - dikte - aantal) | • 45,00 m <sup>2</sup> - 0,30 cm - 1 stuk |
