**Verslag huishoudelijke elektrische installatie op laagspanning en zeer lage spanning****Algemeen:**

| Referentie: <b>004-20260121-02</b> | Datum controle: <b>21/01/2026</b> |

| Adres installatie: | <b>Neerijsestraat 31, 3020 - Herent</b> | Nummer teller(s): | <b>2469762</b> |

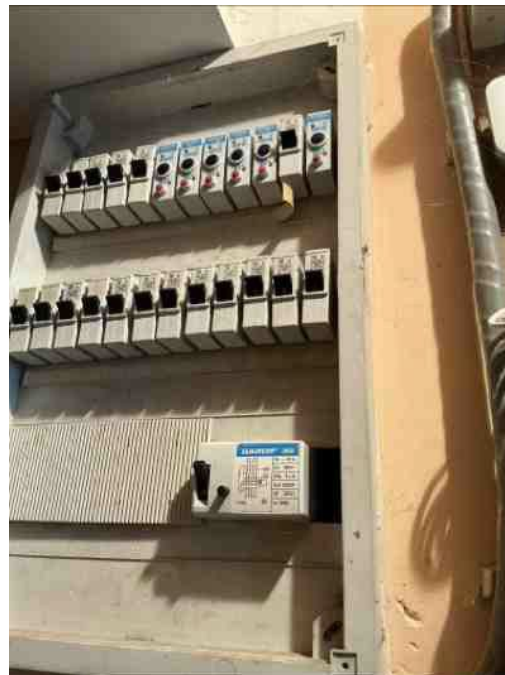
| Verdeelbord | |
|---|---|
| <b>D05</b> | Er is geen ondergeschikte differentieelstroominrichting van maximum 30 mA geplaatst voor de beveiliging van de ruimte(n) die een badkuip en/of douche bevatten (Boek 1: 4.2.4.3).<br><i>Opmerking: Geen bijkomende diff aanwezig van 30mA</i> |

D05 - Er is geen ondergeschikte differentieelstroominrichting van maximum 30 mA geplaatst voor de beveiliging van de ruimte(n) die een badkuip en/of douche bevatten (Boek 1: 4.2.4.3).

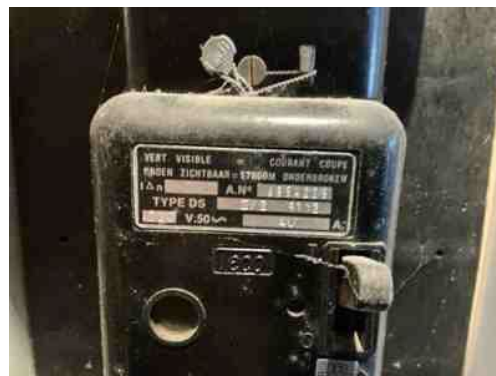
| Verdeelbord | |
|---|---|
| Hoofddifferentieel kan overbelast worden<br><i>Opmerking: Oa meter fluvius 40A hoofddiff 25A</i> | |

Hoofddifferentieel kan overbelast worden

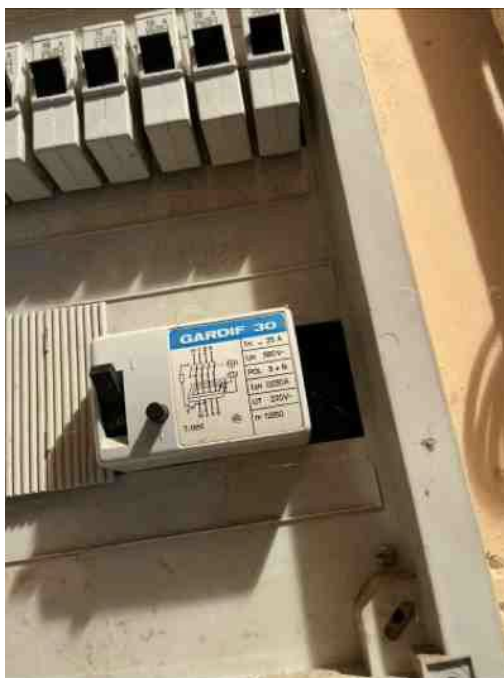
Hoofddifferentieel kan overbelast worden

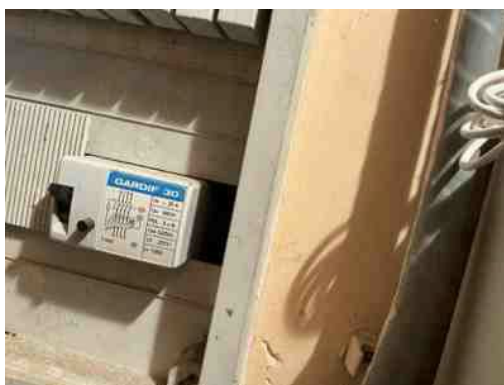
| Verdeelbord | |
|---|---|
| <b>B06</b> | Het elektrisch verdeelbord heeft niet de minimale beschermingsgraad IPXX-B in een gewone ruimte (Boek 1: 4.2.2.3).<br><i>Opmerking: Oa bord 1, bord 2</i> |

B06 - Het elektrisch verdeelbord heeft niet de minimale beschermingsgraad IPXX-B in een gewone ruimte (Boek 1: 4.2.2.3).

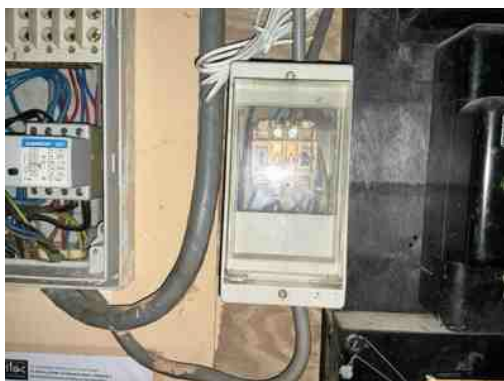
B06 - Het elektrisch verdeelbord heeft niet de minimale beschermingsgraad IPXX-B in een gewone ruimte (Boek 1: 4.2.2.3).

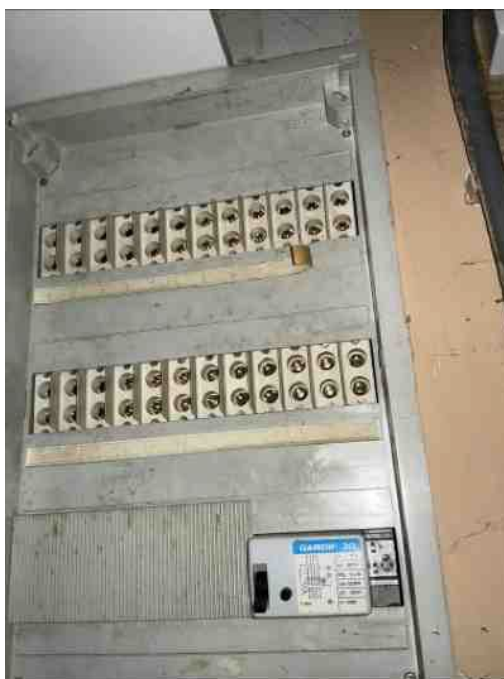
| Verdeelbord | |
|---|---|
| <b>B30</b> | De houder van de beveiliging in een huishoudelijke ruimte is niet voorzien van aangepaste kalibreerelementen (Boek1: 5.3.5.5).<br><i>Opmerking: Oa bord 1</i> |

B30 - De houder van de beveiliging in een huishoudelijke ruimte is niet voorzien van aangepaste kalibreerelementen (Boek1: 5.3.5.5).

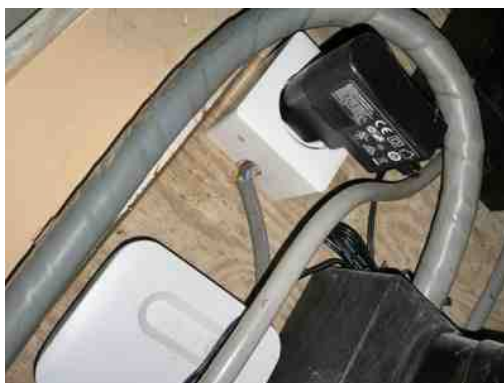
| Verdeelbord | |
|---|---|
| <b>C21</b> | Het gebruik van geleiders van het type VOB, zonder bijkomende afscherming is niet toegestaan (Boek 1: 5.2.9.6).<br><i>Opmerking: Oa stopcontact naast verdeelbord, 1ste verdiep naast boiler, badkamer boven kast,...</i> |

C21 - Het gebruik van geleiders van het type VOB, zonder bijkomende afscherming is niet toegestaan (Boek 1: 5.2.9.6).

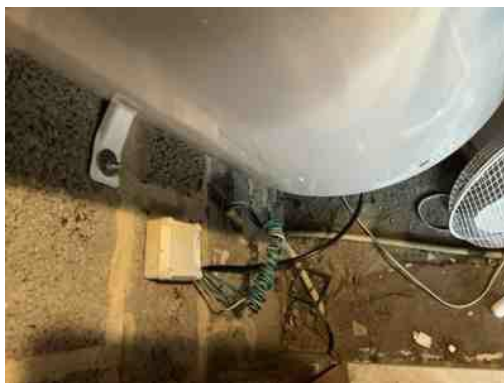
C21 - Het gebruik van geleiders van het type VOB, zonder bijkomende afscherming is niet toegestaan (Boek 1: 5.2.9.6).

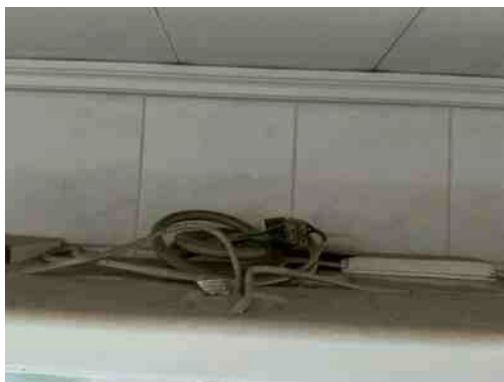
C21 - Het gebruik van geleiders van het type VOB, zonder bijkomende afscherming is niet toegestaan (Boek 1: 5.2.9.6).

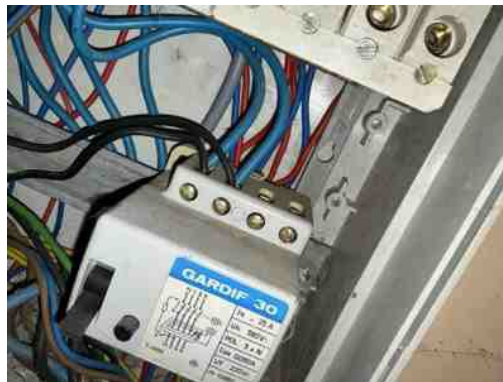
| Verdeelbord | |
|---|---|
| 2 verschillende secties aangesloten op 1 aansluitpunt<br><i>Opmerking: Oa diff</i> | |

2 verschillende secties aangesloten op 1 aansluitpunt

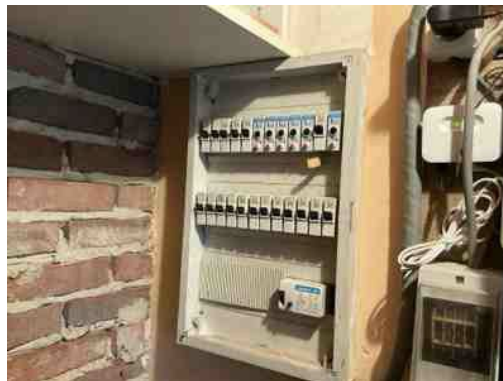
| Verdeelbord | |
|---|---|
| <b>B29</b> | Het elektrisch verdeelbord in een huishoudelijke ruimte is niet voorzien van een deur (Boek1: 5.3.5.1).<br><i>Opmerking: Oa bord 1</i> |

B29 - Het elektrisch verdeelbord in een huishoudelijke ruimte is niet voorzien van een deur (Boek1: 5.3.5.1).

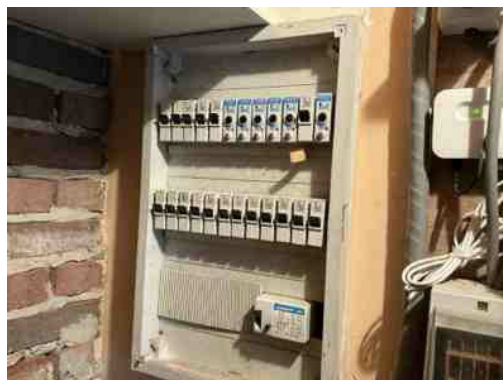
| Verdeelbord | |
|---|---|
| <b>B17</b> | De voedingsspanning is niet op elk bord vermeld (Boek 1: 3.1.3.3).<br><i>Opmerking: Oa bord 1 en 2</i> |

B17 - De voedingsspanning is niet op elk bord vermeld (Boek 1: 3.1.3.3).

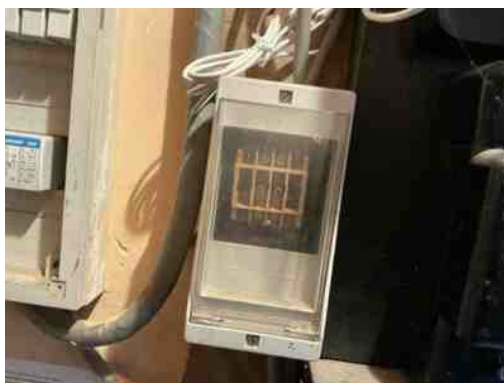
B17 - De voedingsspanning is niet op elk bord vermeld (Boek 1: 3.1.3.3).

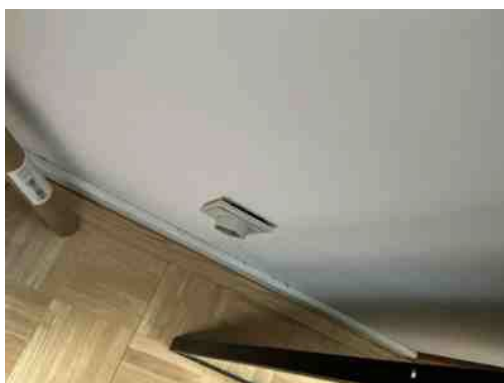
| Verdeelbord | |
|---|---|
| <b>T10</b> | Bepaalde contactdozen en/of schakelaars zijn niet degelijk bevestigd (Boek 1: 1.4.1.3).<br><i>Opmerking: Oa slaapkamer 1 contactdoos</i> |

T10 - Bepaalde contactdozen en/of schakelaars zijn niet degelijk bevestigd (Boek 1: 1.4.1.3).

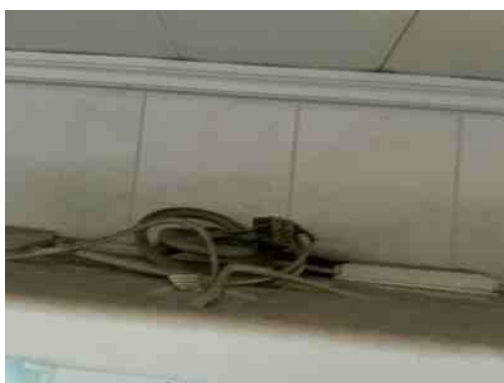
| Verdeelbord | |
|---|---|
| <b>C26</b> | De verbindingen zijn niet gebeurd in borden, in aftakdozen, aan de klemmen van contactdozen, schakelaars of in de verlichtingstoestellen (Boek 1: 5.2.6.1).<br><i>Opmerking: Oa badkamer</i> |

C26 - De verbindingen zijn niet gebeurd in borden, in aftakdozen, aan de klemmen van contactdozen, schakelaars of in de verlichtingstoestellen (Boek 1: 5.2.6.1).

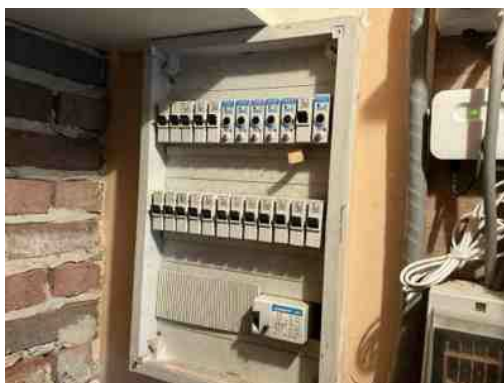
| Verdeelbord | |
|---|---|
| Kortsluitvermogen niet aanwezig op beschermingsinrichtingen<br><i>Opmerking: Oa bord 1</i> | |

Kortsluitvermogen niet aanwezig op beschermingsinrichtingen

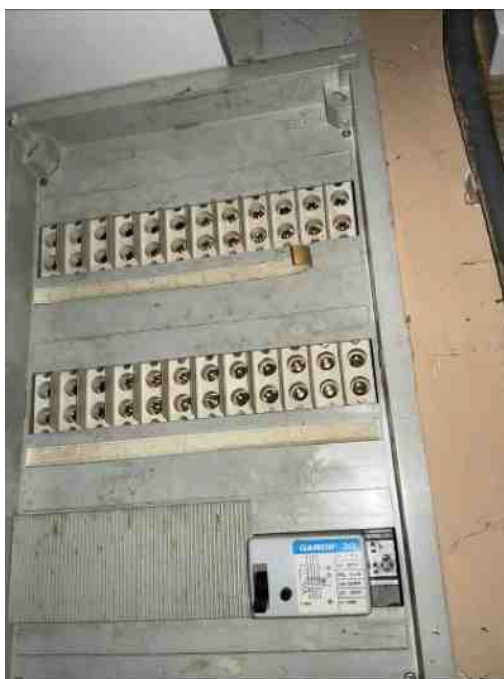
| Verdeelbord | |
|---|---|
| Oude beveiligingen met pen bussysteem verboden<br><i>Opmerking: Oa bord 1</i> | |

Oude beveiligingen met pen bussysteem verboden

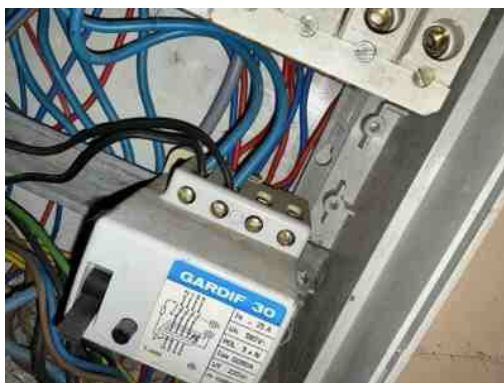
| Verdeelbord | |
|---|---|
| <b>D04</b> | De hoofddifferentieelstroominrichting is niet verzegelbaar (Boek 1: 4.2.4.3).<br><i>Opmerking: Oa bord 1</i> |

D04 - De hoofddifferentieelstroominrichting is niet verzegelbaar (Boek 1: 4.2.4.3).
