## Keuringsverslag van een elektrische laagspanning- en zeer lage spanningsinstallatie

NIET CONFORM

Datum keuring: 29/08/2023

### Plaats van het onderzoek

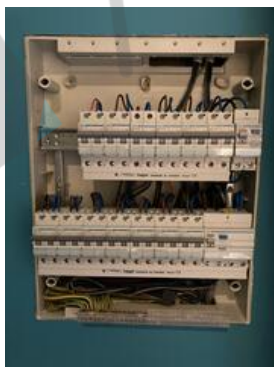
Afbeelding schakel- en verdeelbord:

| Visueel nazicht (algemeen) | NOK | Directe aanraking | OK | Indirecte aanraking | OK |
