Verlag huishoudelijke elektrische installatie op laagspanning en zeer lage spanning

Referentie: 004-20260608-04	Datum controle: 08/06/2026
Keurder: 004

Eigenaar: Jacqueline	EAN-code: 541448860002623201
Adres installatie: Kriekenbergstraat 20, 3080 - Duisburg	Nummer teller(s): 1sag3100166069
Distributienetbeheerder installatie: Fluvius	
Datum uitvoering installatie:	<input type="checkbox"/> Vóór 01/10/1981 <input checked="" type="checkbox"/> Tussen 01/10/1981 en 01/06/2020 <input type="checkbox"/> Vanaf 01/06/2020
Type:	<input checked="" type="checkbox"/> Woonenheid <input type="checkbox"/> Niet-huishoudelijk <input type="checkbox"/> PV <input type="checkbox"/> Batterij <input type="checkbox"/> Laadpaal

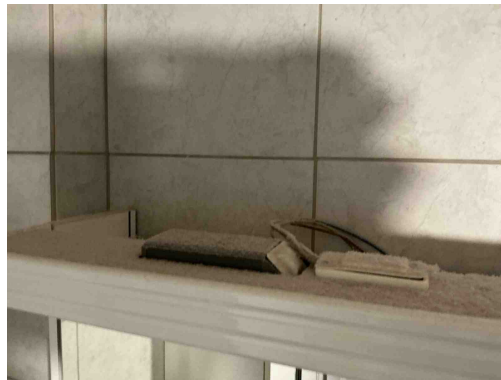
C21 - Het gebruik van geleiders van het type VOB, zonder bijkomende afscherming is niet toegestaan (Boek 1: 5.2.9.6).
Opmerking: Oa kelder, badkamer

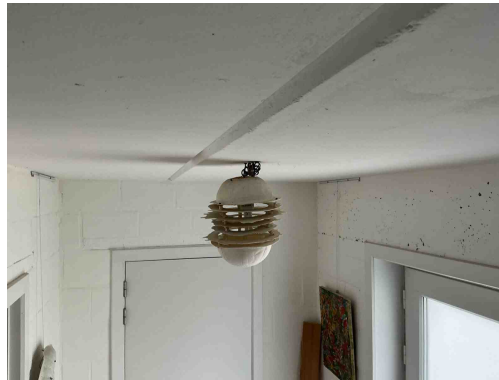
T23 - Het elektrisch materiaal is beschadigd. (Boek 1: 1.4.1.3).
Opmerking: Oa hal

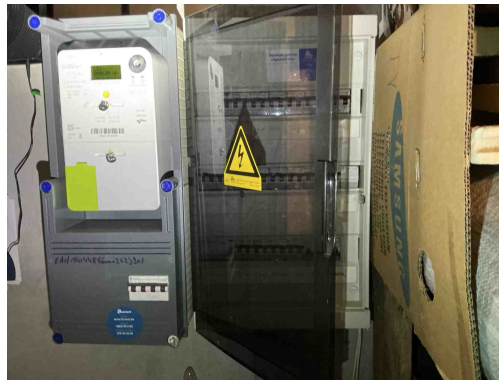
B17 - De voedingsspanning is niet op elk bord vermeld (Boek 1: 3.1.3.3).
Opmerking: Oa bord 1
