**Toekenning van een conformiteitsattest - Edelzangerslaan 50 bus 0402, 3010 Leuven**

# Conformiteitsattest over de kwaliteit van een zelfstandige woning

# Fotoverslag: Technische vaststellingen

Adres: Edelzangerslaan 44 / Edelzangerslaan 50, 3010 Leuven

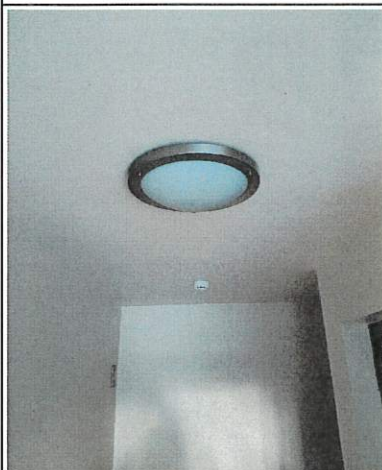
Foto 10:  
Rookmelder

Rubriek 82: Er is een rookmelder in de gedeelde ruimte met elektrische installatie.

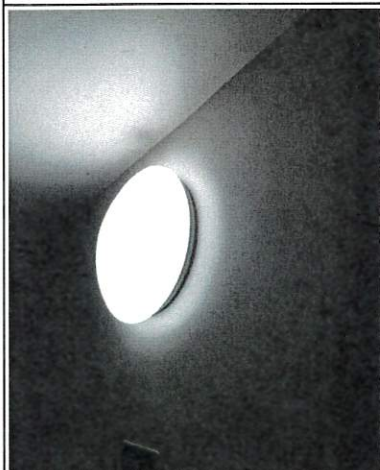
Foto 16:  
Hersteld gebrek: lichtpunt hal

Foto 17:  
Hersteld gebrek: lichtpunt hal

Rubriek 51: De lichtpunten zijn afgeschermd.

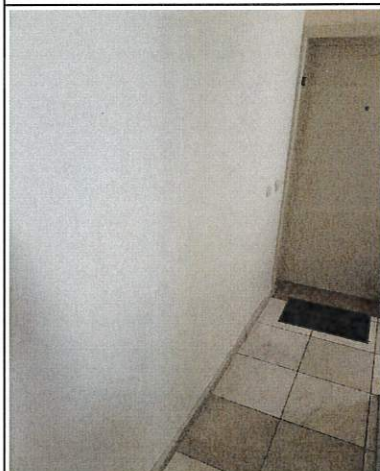
Foto 18:  
Hersteld gebrek: vochtschade

Foto 19:  
Hersteld gebrek: vochtschade

Rubriek 32: De vochtschade is hersteld.

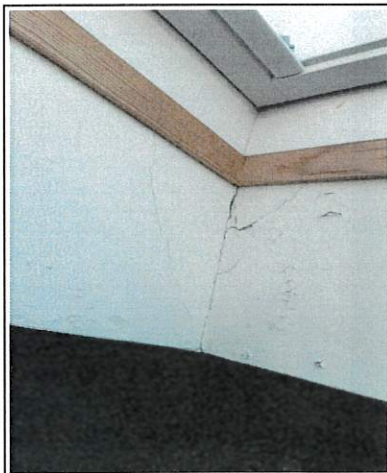
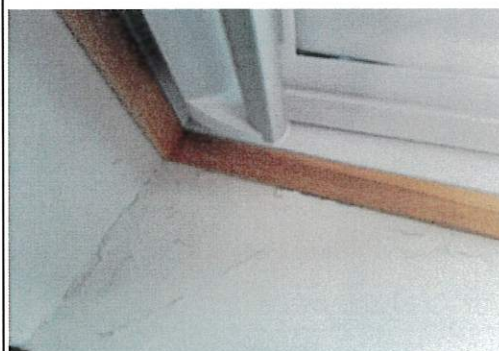
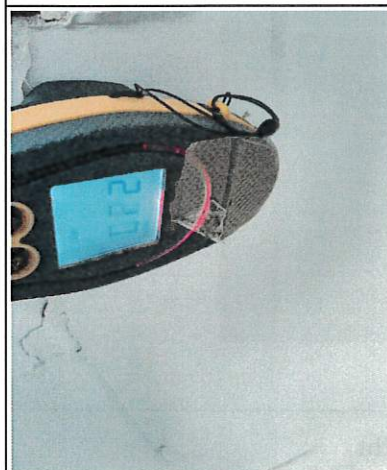
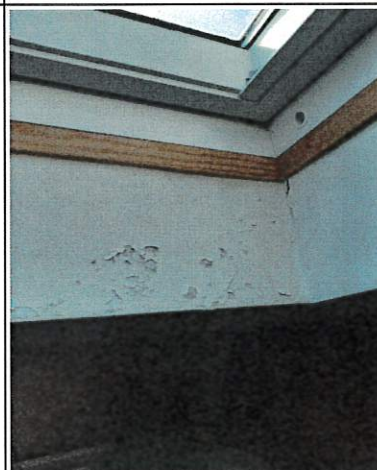
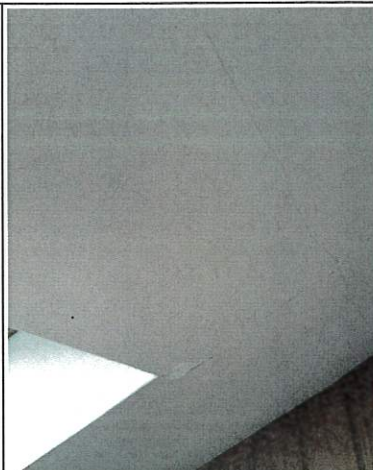
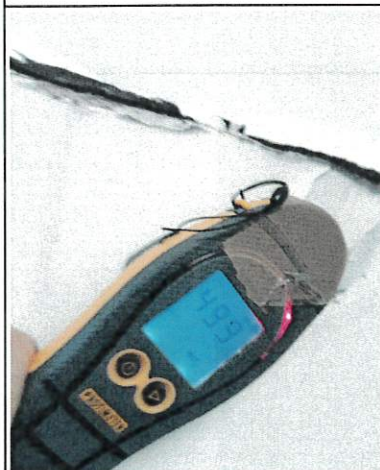
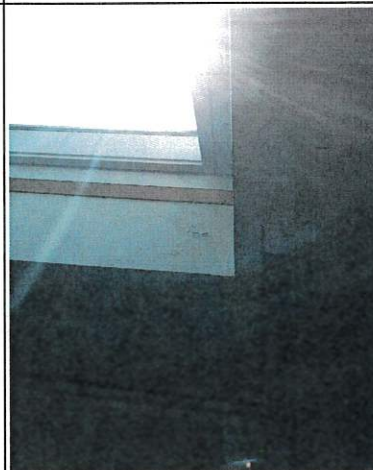
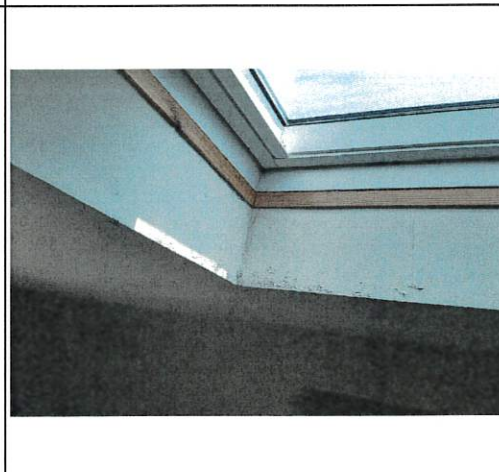
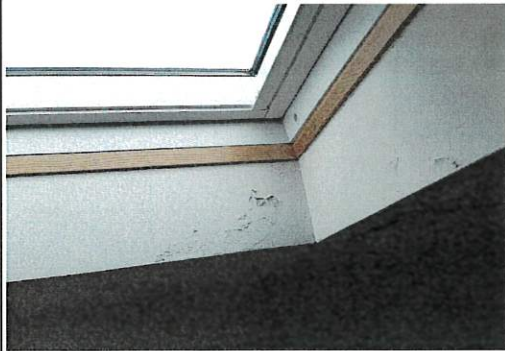
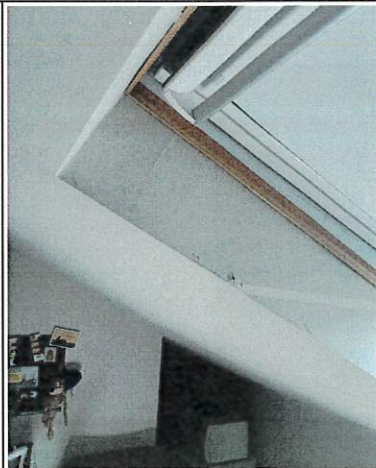
Foto 20: 101: insijpelend vocht

Vochtschade

101: - In de slaapkamer rechts is er zeer beperkte vochtschade aan het dakvlakraam.

- In de slaapkamer links is er ernstigere vochtschade met schade aan de afwerking. Indien niet aangepakt, kan dit op korte termijn evolueren naar een gebrek van categorie II. Er werden te hoge vochtwaarden opgemeten.

- In de slaapkamer rechts is er zeer beperkte vochtschade aan het dakvlakraam.
- In de slaapkamer links is er ernstigere vochtschade met schade aan de afwerking. Indien niet aangepakt, kan dit op korte termijn evolueren naar een gebrek van categorie II. Er werden te hoge vochtwaarden opgemeten.

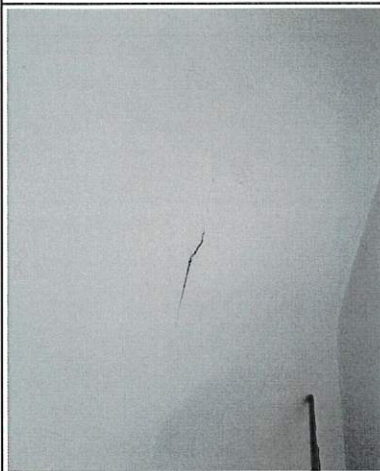
Foto 34: 113: beschadiging (excl. vochtschade) of verwerking / noodzakelijke afwerking ontbreekt

Schade

113: - In de leefruimte is er schade aan de buitenmuur.

- In de leefruimte is er schade aan de buitenmuur.

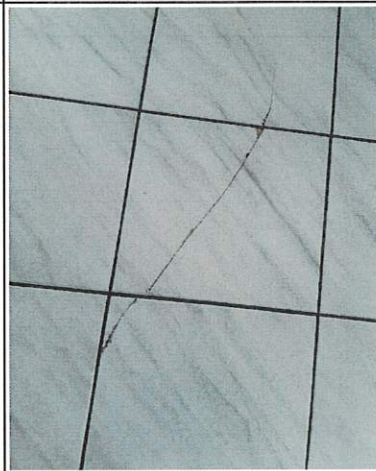
Foto 35: 132: beschadiging (excl. vochtschade) of verwerking / noodzakelijke afwerking ontbreekt

Schade

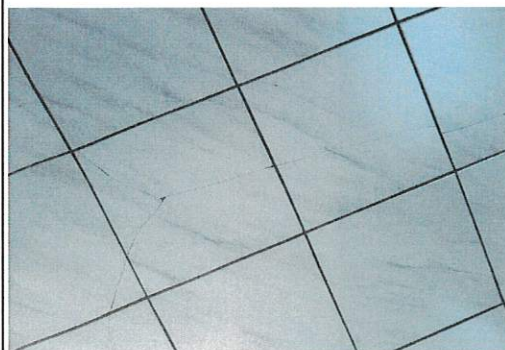
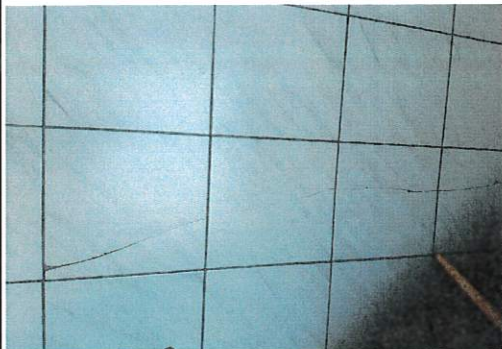
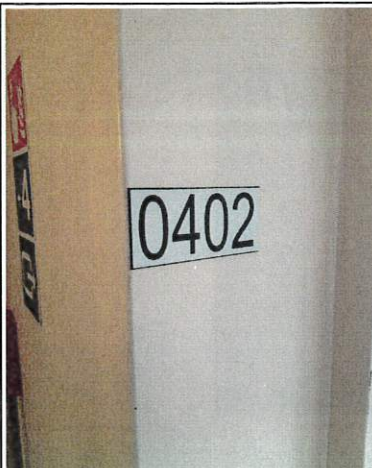
Foto 36: 162: beschadiging (excl. vochtschade) of verwerking / noodzakelijke afwerking ontbreekt

Schade

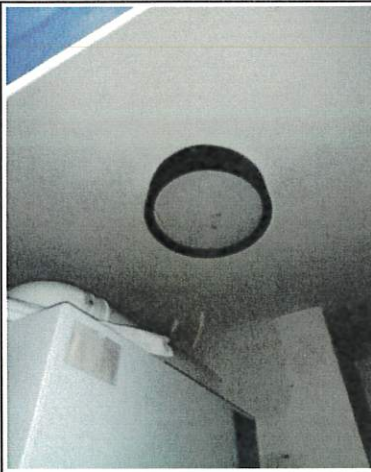
Foto 45:  
Hersteld gebrek: lichtpunt berging
