**Verslag huishoudelijke elektrische installatie op laagspanning en zeer lage spanning****Algemeen:**

| Referentie: <b>004-20260819-03</b> | Datum controle: <b>19/08/2026</b> |

| Adres installatie: | Oppemstraat 16 bus 305 (H), 3080 - Tervuren | Nummer teller(s): | 6297491 |

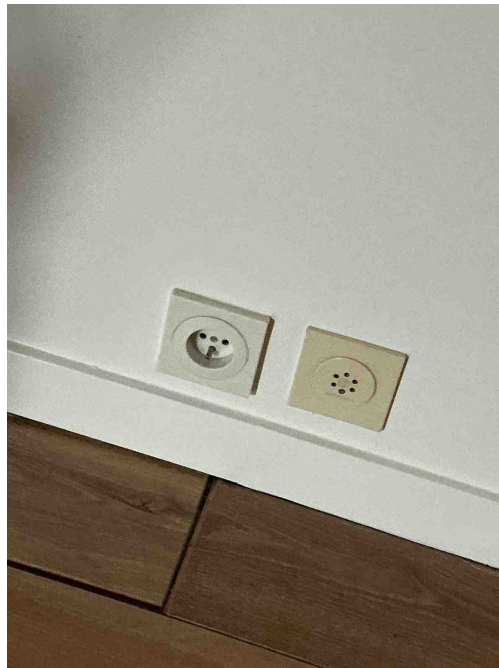
**T11** - De contactdozen waarvan de toegekende stroomsterkte maximaal 16A en de toegekende spanning maximaal 250V bedraagt en niet bedoeld zijn voor de voeding van een of meerdere verbruikstoestellen voor een specifiek doel en niet geplaatst zijn in of op schakel- en verdeelborden, beschikken niet of IPXX-D (incl. gemeenschappelijke delen residentieel geheel) (Boek 1: 4.2.2.3/5.3.5.2).

*Opmerking: Oa keuken, living,...*

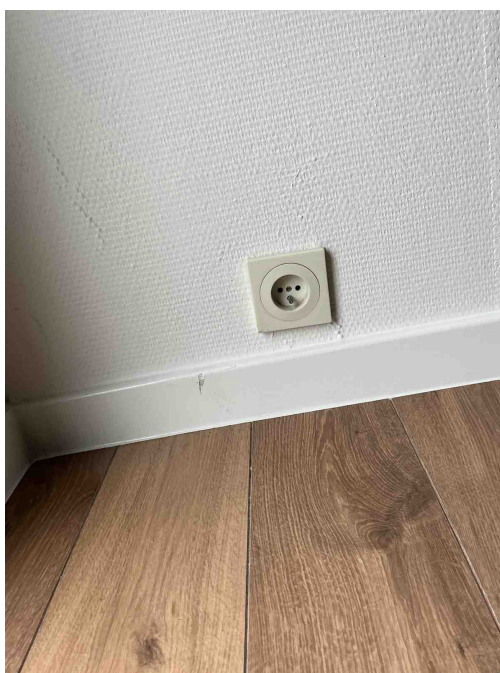
**T11** - De contactdozen waarvan de toegekende stroomsterkte maximaal 16A en de toegekende spanning maximaal 250V bedraagt en niet bedoeld zijn voor de voeding van een of meerdere verbruikstoestellen voor een specifiek doel en niet geplaatst zijn in of op schakel- en verdeelborden, beschikken niet of IPXX-D (incl. gemeenschappelijke delen residentieel geheel) (Boek 1: 4.2.2.3/5.3.5.2).

*Opmerking: Oa keuken, living,...*

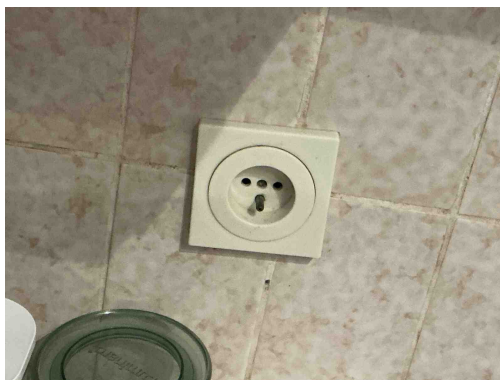
**T11** - De contactdozen waarvan de toegekende stroomsterkte maximaal 16A en de toegekende spanning maximaal 250V bedraagt en niet bedoeld zijn voor de voeding van een of meerdere verbruikstoestellen voor een specifiek doel en niet geplaatst zijn in of op schakel- en verdeelborden, beschikken niet of IPXX-D (incl. gemeenschappelijke delen residentieel geheel) (Boek 1: 4.2.2.3/5.3.5.2).

*Opmerking: Oa keuken, living,...*

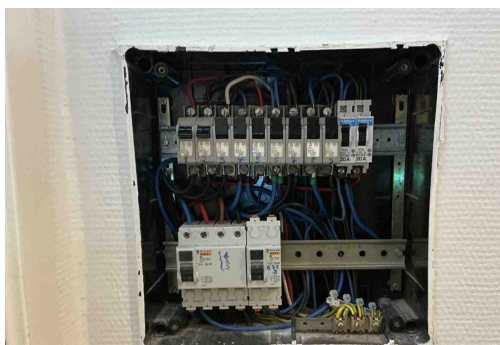
**D08** - De nodige markeringen op de beveiligingstoestellen ontbreken of zijn onleesbaar (Boek 1: 5.3.5.5).

*Opmerking: Oa bord 1*
