# Asbestinventarisatetest

Duinkerkestraat 110, 8970 Poperinge

Attestnummer : 20240511-000146.000

Uitgegeven op : 11.05.2024

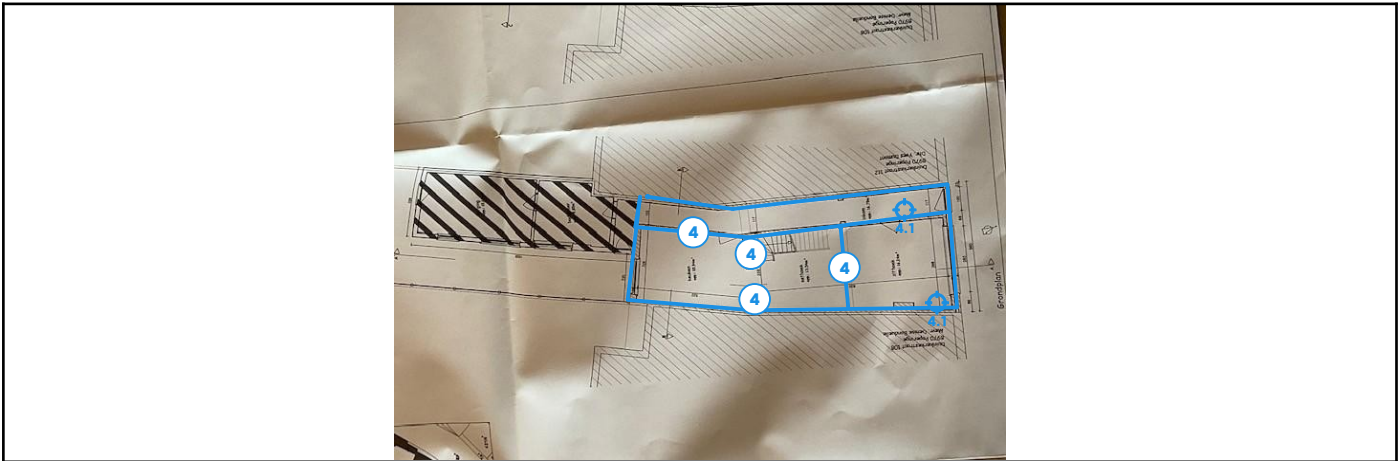
# Plan 1.2: IMG\_1489

| Beschrijving | Type | Actie |
|---|---|---|
| 4. Pleister muren woning | Geen asbest | - |
| 4.1 Code: MM01 | Mengmonster | - |

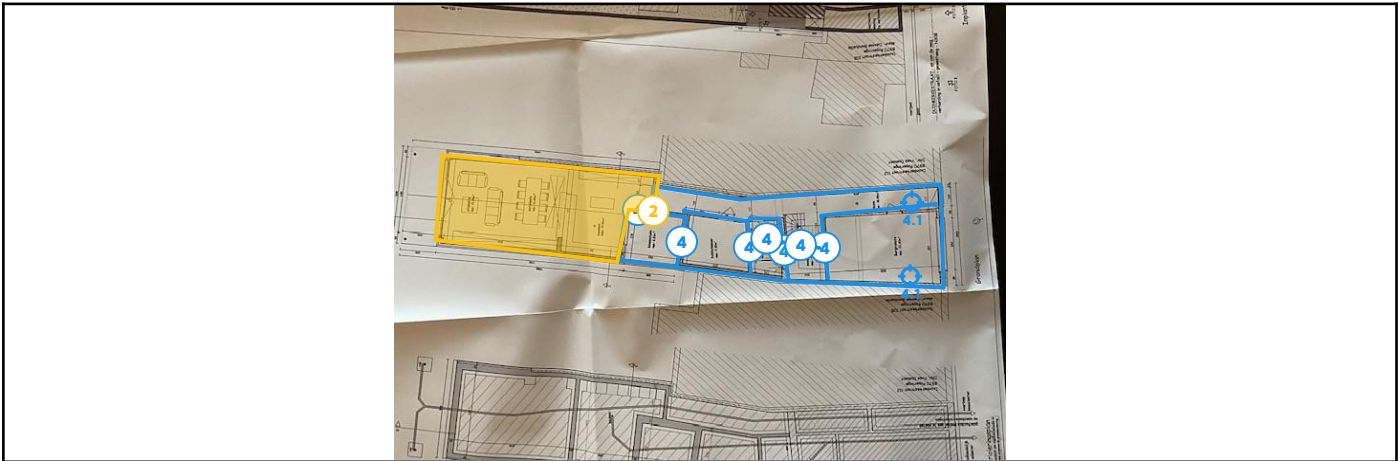
# Plan 1.4: Plan gelijkvloers

| Beschrijving | Type | Actie |
|---|---|---|
| 2. Nieuwbouw achteraan | Uitsluiting | - |
| 4. Pleister muren woning | Geen asbest | - |
| 4.1 Code: MM01 | Mengmonster | - |

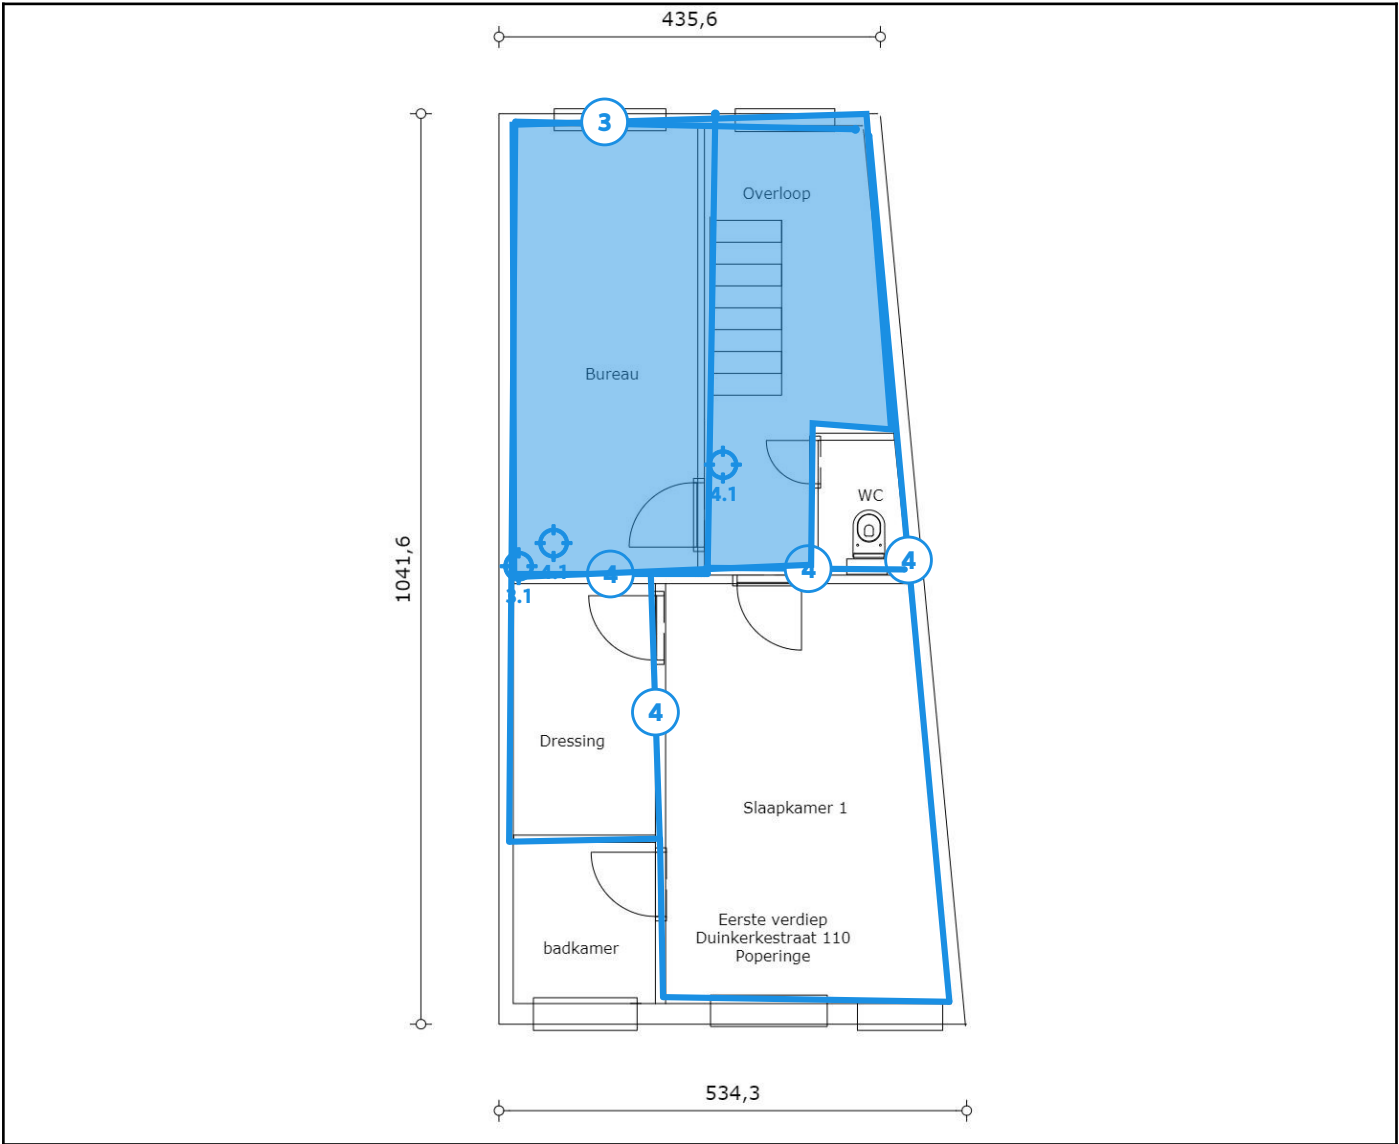
# Plan 1.5: Plan niv 1 Duinkerkestraat 110 Poperinge

| Beschrijving | Type | Actie |
|---|---|---|
| 3. Pleister plafond woning | Geen asbest | - |
| 3.1 Code: MM02 | Mengmonster | - |
| 4. Pleister muren woning | Geen asbest | - |
| 4.1 Code: MM01 | Mengmonster | - |

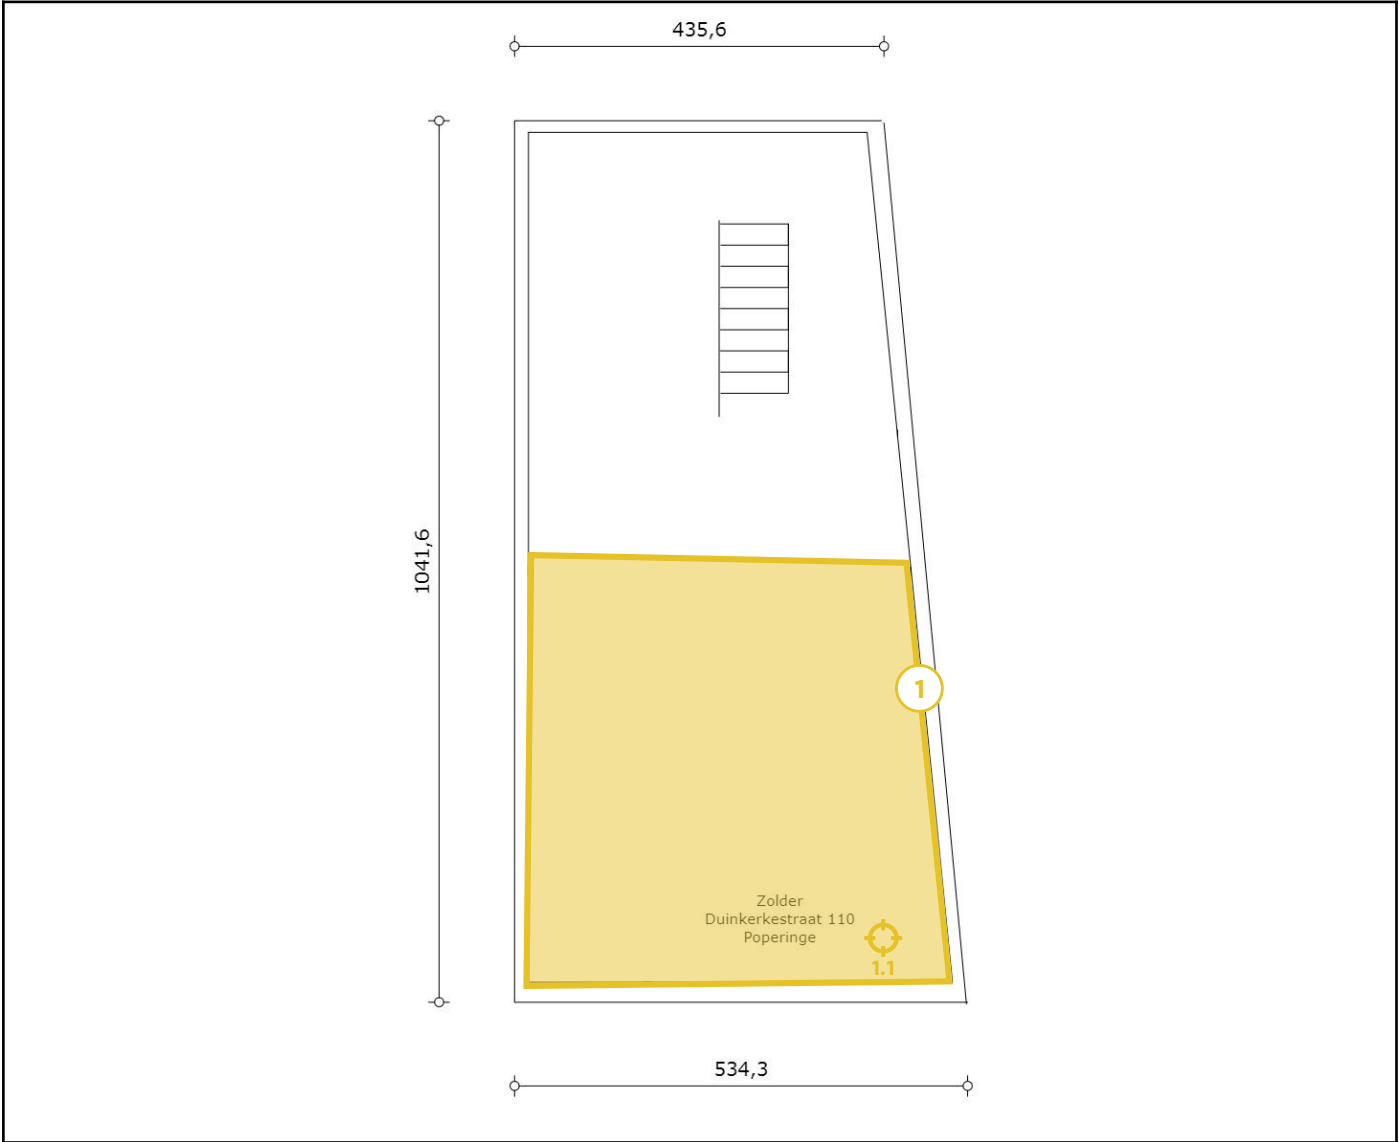
# Plan 1.6: Plan Zolder Duinkerkestraat 110 Poperinge

| Beschrijving | Type | Actie |
|---|---|---|
| 1. Onderdak woning voorkant | Asbestmateriaal | Zorgvuldig beheren |
| 1.1 Code: MM03 | Puntmonster | - |

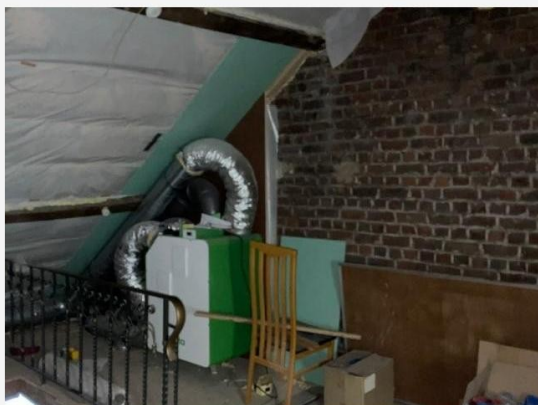
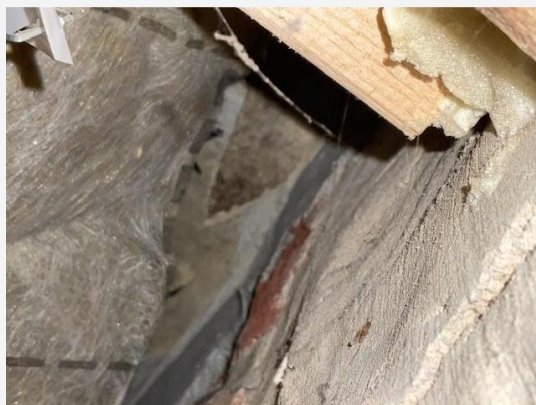
Overzichtsfoto

Detailfoto

| Eindbeoordeling materiaalrisico | Zeer laag materiaalrisico en/of zeer lage kans op vezelvrijgave |

| Gebondenheid | Categorie 1: hechtgebonden in oorsprong |
| Asbestsoort (vezeltype) | Alleen chrysotiel |
| Asbestconcentratie | Laag (< 50%) |
| Afschermingsgraad van het gehele materiaal | Stootvaste afscherming of omkasting |
| Toestand van het materiaal | Onbeschadigd, niet verweerd |

| # | Type | Referentie | Resultaat |
|---|---|---|---|
| 1.1 | Puntmonster | MM03 | Chrysotiel |

| Beschrijving | Onderdak woning voorkant |

| <b>Asbestmateriaal</b> | Plaat, paneel, tablet - Type Menuiserite |
| <b>Bindmiddel van asbestmateriaal</b> | Cement |
| <b>Hoeveelheid (oppervlakte - dikte - aantal)</b> | <ul style="list-style-type: none"> <li>• 36,00 m<sup>2</sup> - 0,35 cm - 1 stuk</li> </ul> |

Het asbestmateriaal valt onder de mijlpaal van 2040.

Zorgvuldig beheren

- Zorg voor een veilig beheer. Vermijd het beschadigen van het asbestmateriaal. Controleer de toestand jaarlijks op wijzigingen.

- Eenvoudige handelingen: mag via doe-het-zelf of door werknemer(s) met opleidingsattest eenvoudige handelingen  
Mag en wil u zelf verwijderen? Zorg er dan voor dat:
  - u zich vooraf goed informeert op [www.asbestinfo.be](http://www.asbestinfo.be);
  - u zich beschermt met een FFP3-mondmasker, wegwerpovertrek en -handschoenen en afspoelbaar schoeisel;
  - er geen minderjarigen of derden aanwezig zijn;
  - u beschikt over PE-folie en zakken om loskomende deeltjes en afval op te vangen en te verpakken;
  - u beschikt over een vernevelaar (water) of fixeermiddel om het asbestmateriaal eerst te fixeren;

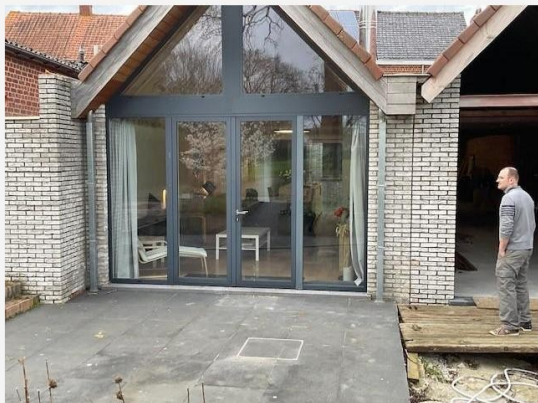
*Situeringsfoto*

**Bouwjaar:** 2022

*Constructies gebouwd vanaf 2001 moeten niet onderzocht worden*

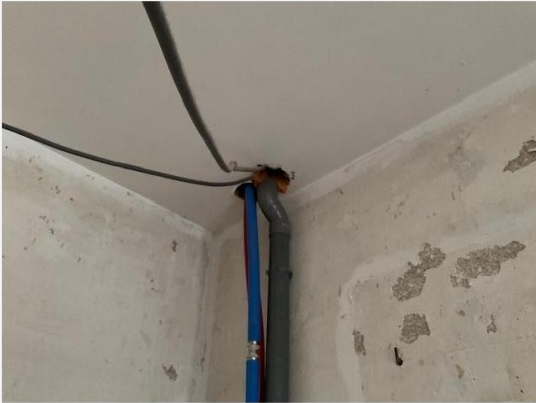
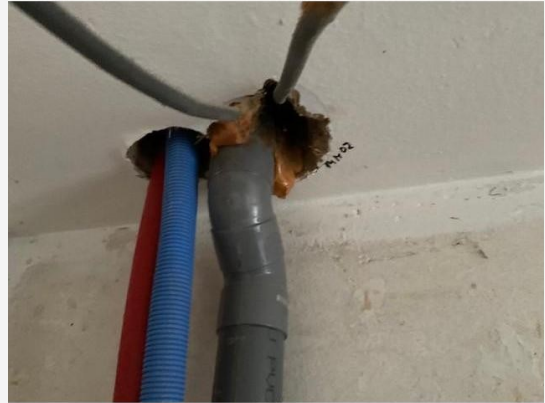
## Fiche 3: Pleister plafond woning

Geen asbest

| # | Type | Referentie | Resultaat |
|---|---|---|---|
| 3.1 | Mengmonster | MM02 | Geen asbest |

| Beschrijving | Pleister plafond woning |
| Bindmiddel van materiaal | Gips - kalk |

| Hoeveelheid (oppervlakte - dikte - aantal) | <ul style="list-style-type: none"> <li>• 29,00 m<sup>2</sup> - 0,50 cm - 1 stuk</li> </ul> |

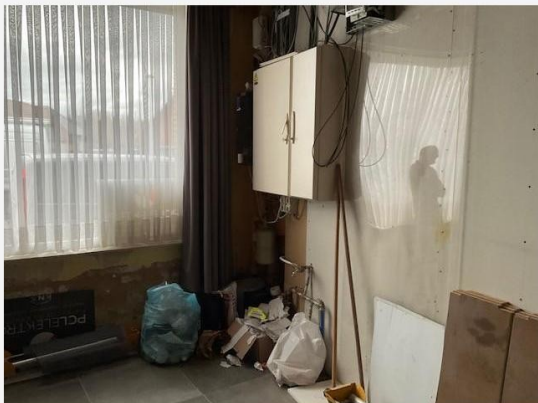
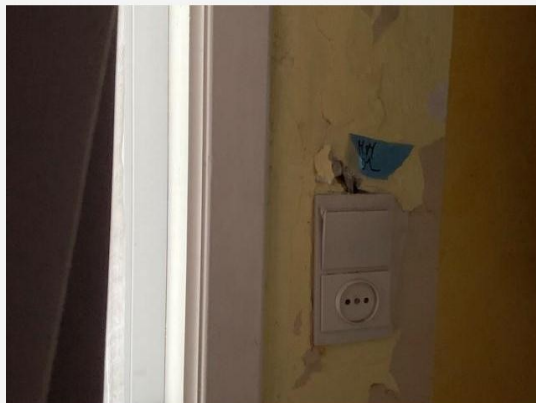
## Fiche 4: Pleister muren woning

Geen asbest

| # | Type | Referentie | Resultaat |
|---|---|---|---|
| 4.1 | Mengmonster | MM01 | Geen asbest |

| Beschrijving | Pleister muren woning |

| Bindmiddel van materiaal | Gips - kalk |
| Hoeveelheid (oppervlakte - dikte - aantal) | <ul style="list-style-type: none"> <li>• 186,00 m<sup>2</sup> - 0,50 cm - 1 stuk</li> </ul> |
