# Asbestinventarisatetest

Duinkerkestraat 108, 8970 Poperinge

Attestnummer : 20240511-000147.000

Uitgegeven op : 11.05.2024

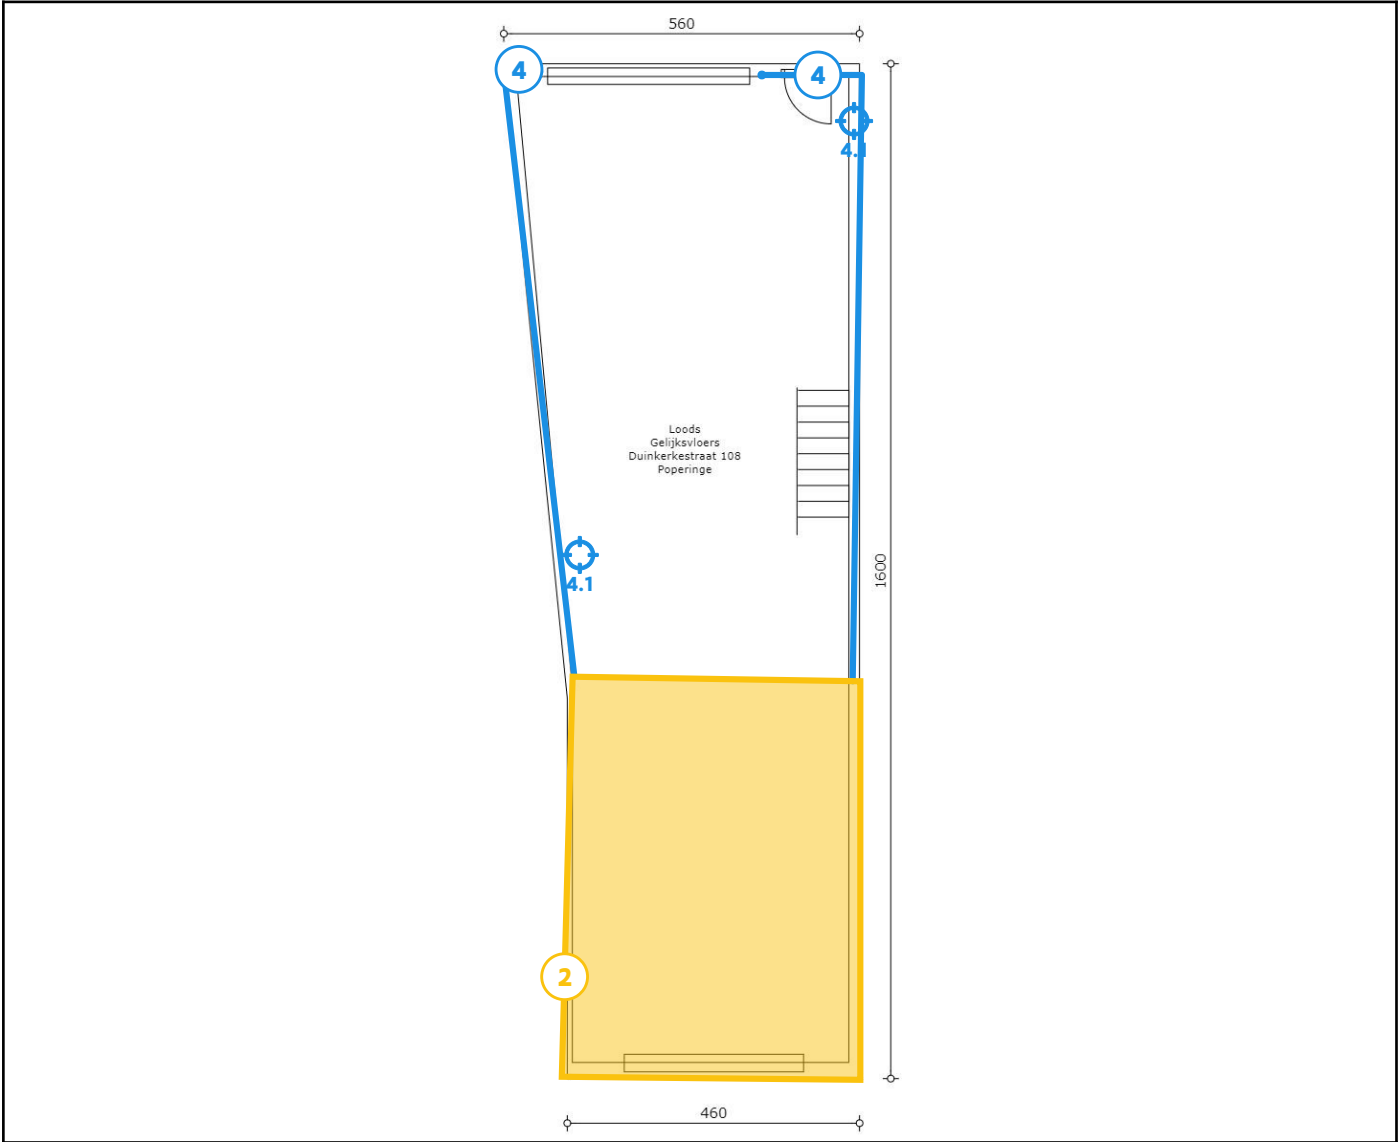
## Plan 1.2: Plan gelijkvloers

| Beschrijving | Type | Actie |
|---|---|---|
| 2. Uitbouw | Uitsluiting | - |
| 4. Pleister muren | Geen asbest | - |
| 4.1 Code: MM02 | Mengmonster | - |

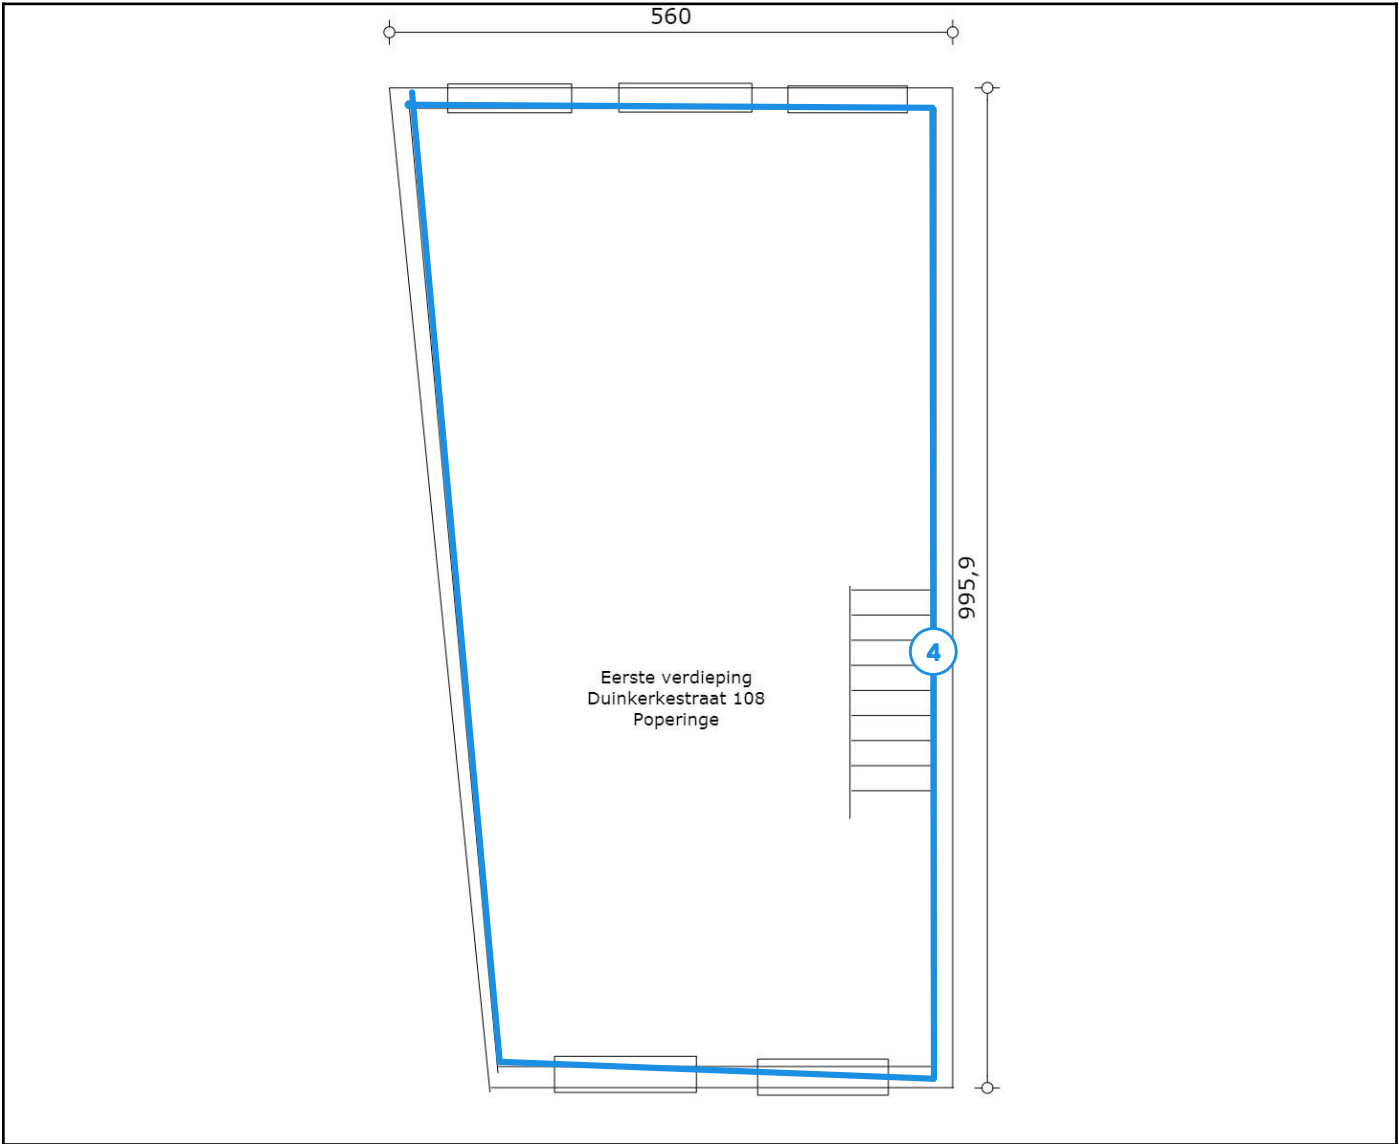
# Plan 1.3: Plan Eerste verdiep

| Beschrijving | Type | Actie |
|---|---|---|
| 4. Pleister muren | Geen asbest | - |

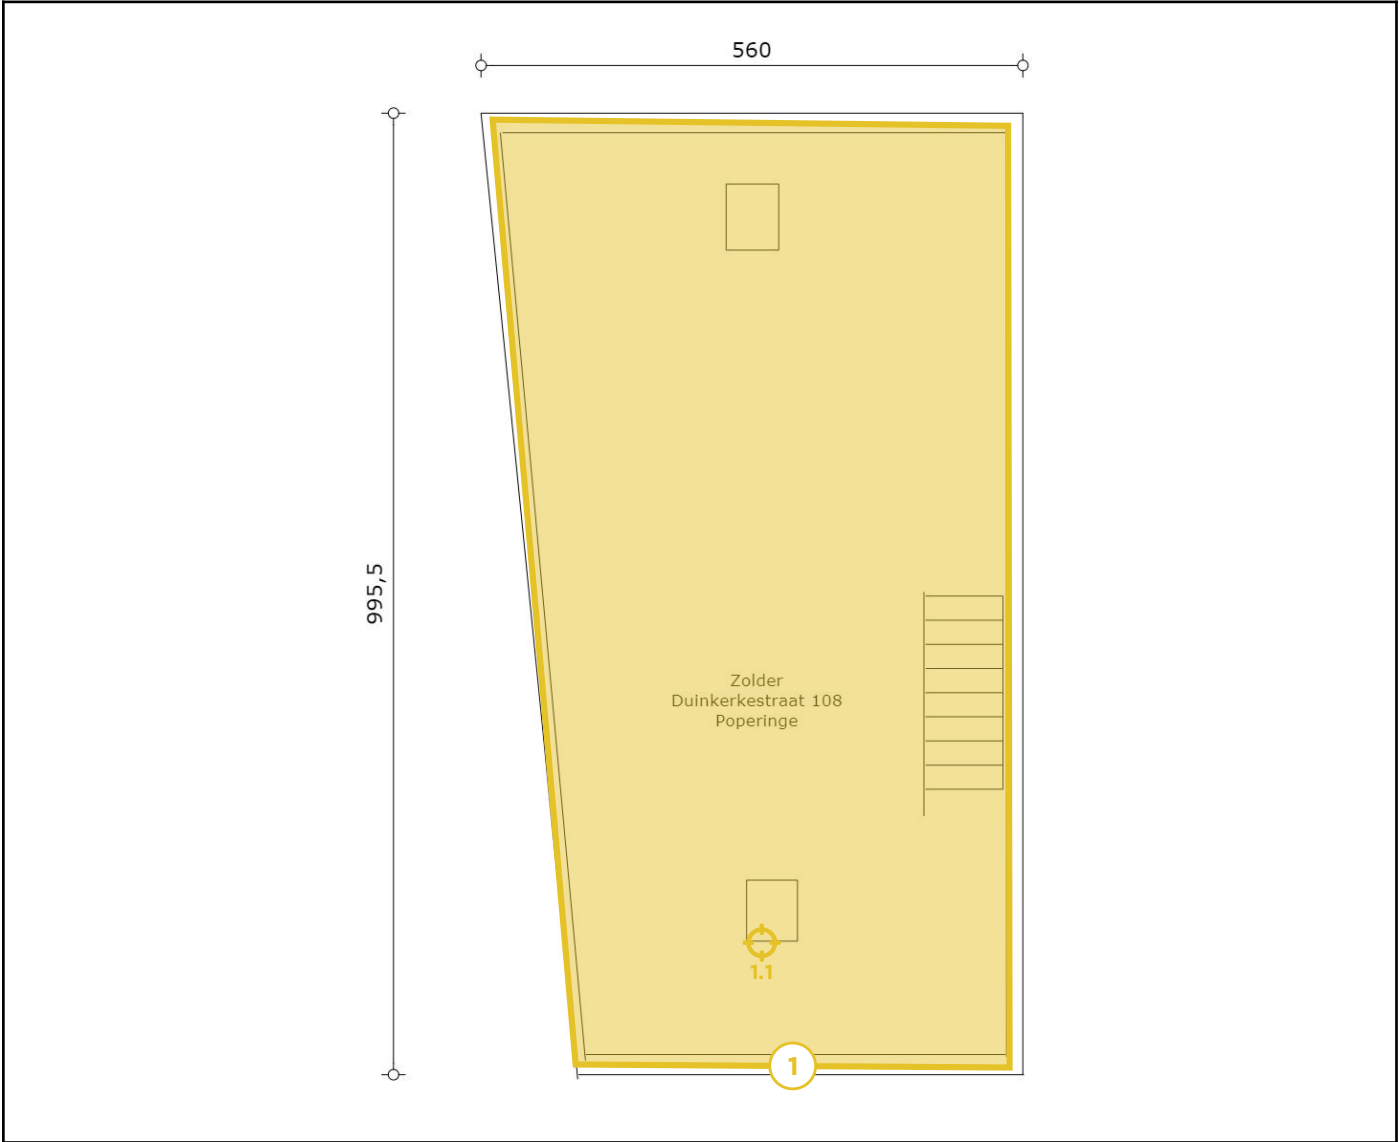
# Plan 1.4: Plan Zolder

| Beschrijving | Type | Actie |
|---|---|---|
| 1. Onderdak woning voorkant | Asbestmateriaal | Zorgvuldig beheren |
| 1.1 Code: MM01 | Puntmonster | - |

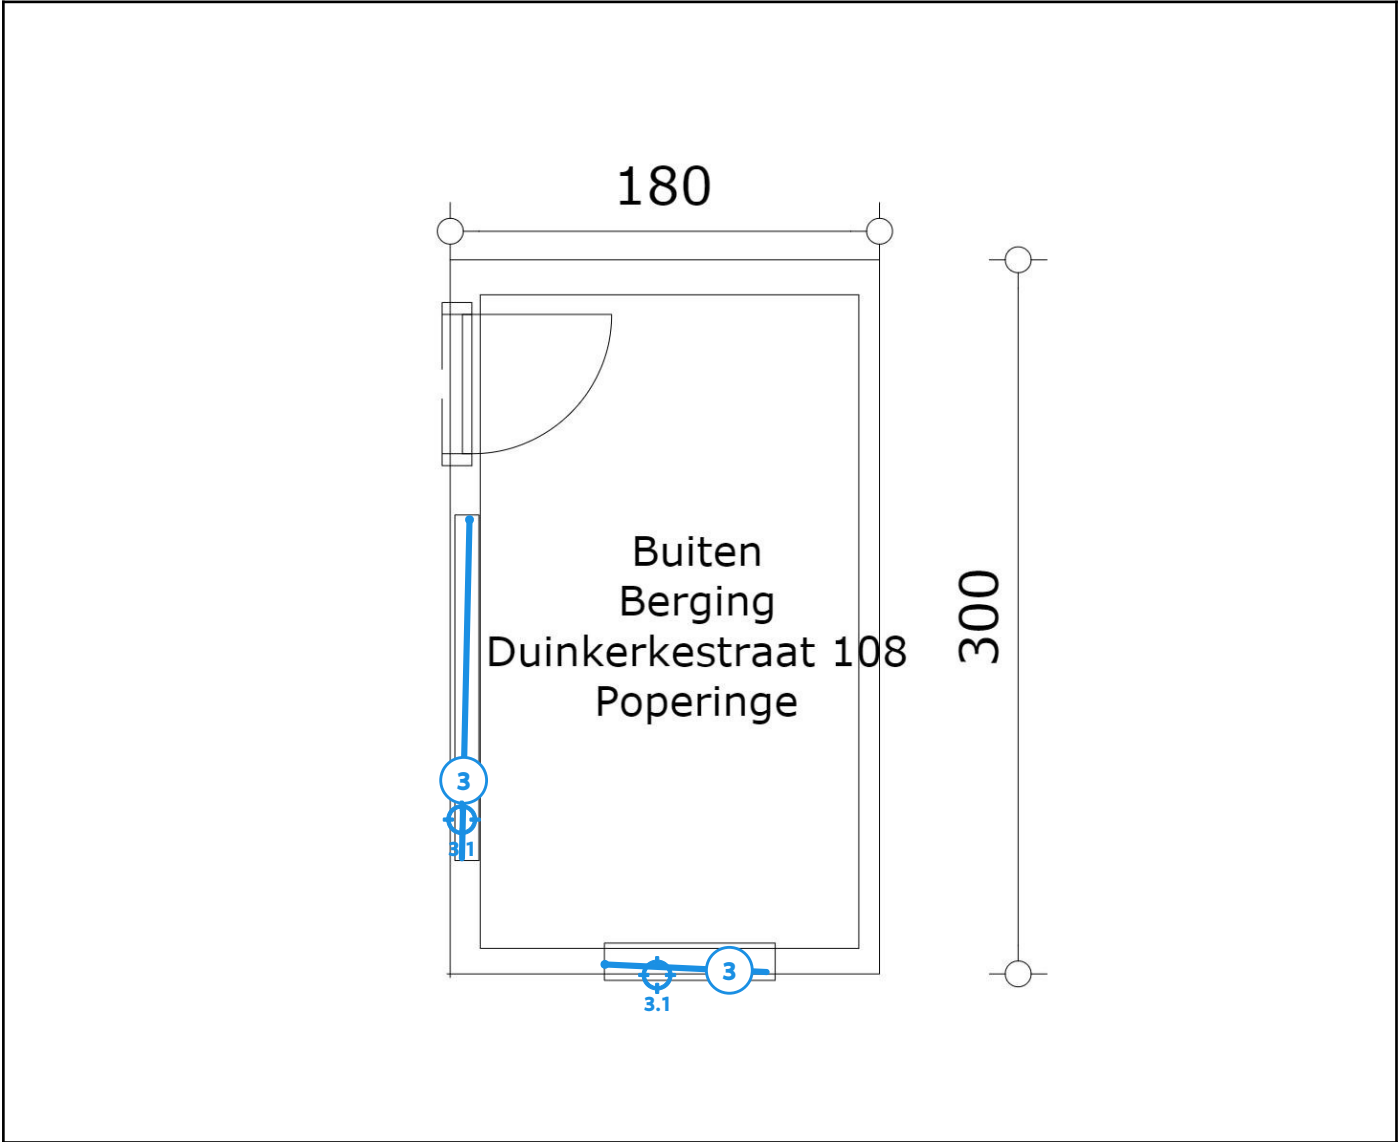
## Plan 2.2: Plan buiten berging

| Beschrijving | Type | Actie |
|---|---|---|
| 3. Stopverf berging buiten | Geen asbest | - |
| 3.1 Code: MM03 | Puntmonster | - |

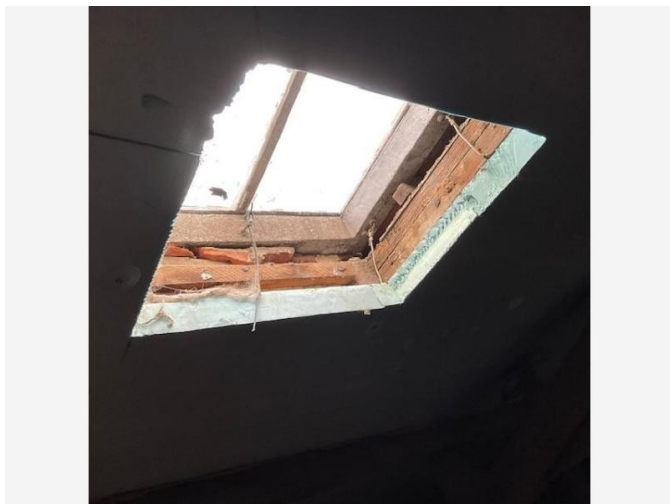
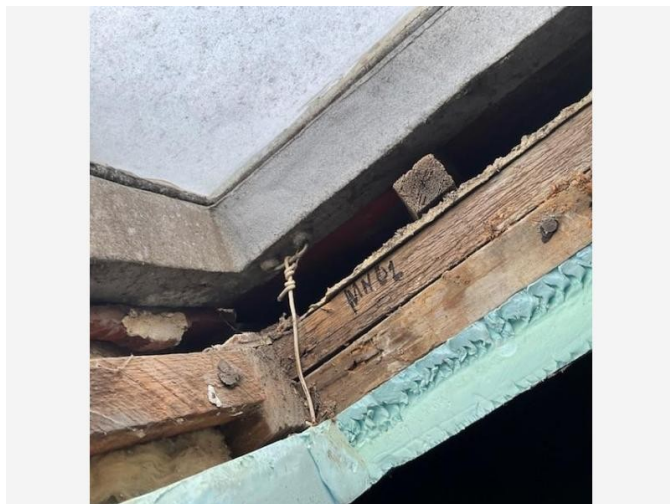
Overzichtsfoto

Detailfoto

Het asbestmateriaal valt onder de mijlpaal van 2040.

| Eindbeoordeling materiaalarisico | Zeer laag materiaalarisico en/of zeer lage kans op vezelvrijgave |

| Gebondenheid | Categorie 1: hechtgebonden in oorsprong |
| Asbestsoort (vezeltype) | Alleen chrysotiel |
| Asbestconcentratie | Laag (< 50%) |
| Toestand van het materiaal | Onbeschadigd, niet verweerd |

| # | Type | Referentie | Resultaat |
|---|---|---|---|
| 1.1 | Puntmonster | MM01 | Chrysotiel |

| Beschrijving | Onderdak woning voorkant |

| Asbestmateriaal | Plaat, paneel, tablet - Type Menuiserite |
| Hoeveelheid (oppervlakte - dikte - aantal) | <ul style="list-style-type: none"> <li>• 64,00 m<sup>2</sup> - 0,35 cm - 1 stuk</li> </ul> |

Zorgvuldig beheren

- Zorg voor een veilig beheer. Vermijd het beschadigen van het asbestmateriaal. Controleer de toestand jaarlijks op wijzigingen.

- Eenvoudige handelingen: mag via doe-het-zelf of door werknemer(s) met opleidingsattest eenvoudige handelingen  
Mag en wil u zelf verwijderen? Zorg er dan voor dat:
  - u zich vooraf goed informeert op [www.asbestinfo.be](http://www.asbestinfo.be);
  - u zich beschermt met een FFP3-mondmasker, wegwerpovertrek en -handschoenen en afspoelbaar schoeisel;
  - er geen minderjarigen of derden aanwezig zijn;
  - u beschikt over PE-folie en zakken om loskomende deeltjes en afval op te vangen en te verpakken;
  - u beschikt over een vernevelaar (water) of fixeermiddel om het asbestmateriaal eerst te fixeren;

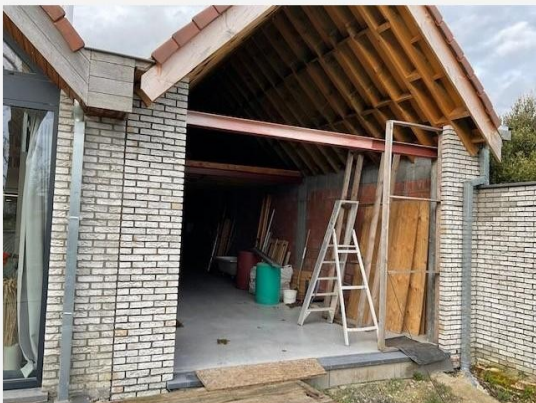
*Situeringsfoto*

### Uitgesloten van inspectie

**Bouwjaar:** 2023

*Constructies gebouwd vanaf 2001 moeten niet onderzocht worden*

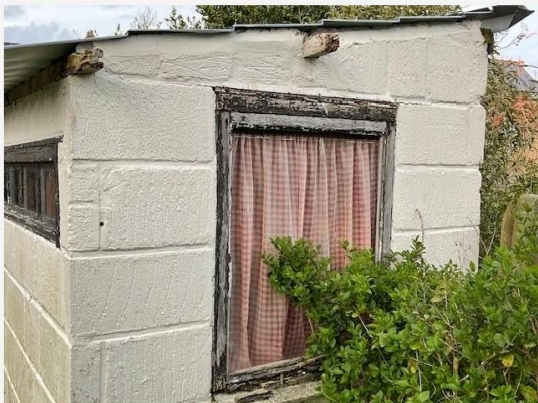
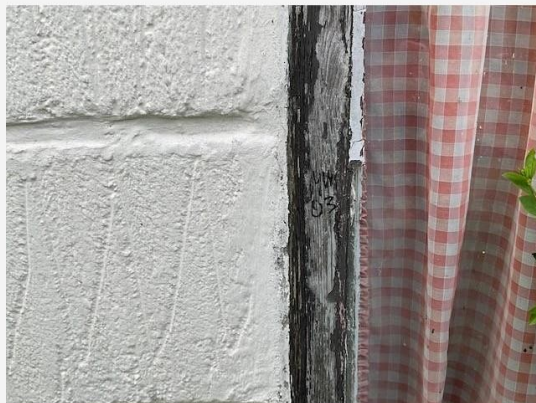
## Fiche 3: Stopverf berging buiten

Overzichtsfoto

Detailfoto

Geen asbest

| # | Type | Referentie | Resultaat |
|---|---|---|---|
| 3.1 | Puntmonster | MM03 | Geen asbest |

| Beschrijving | Stopverf berging buiten |

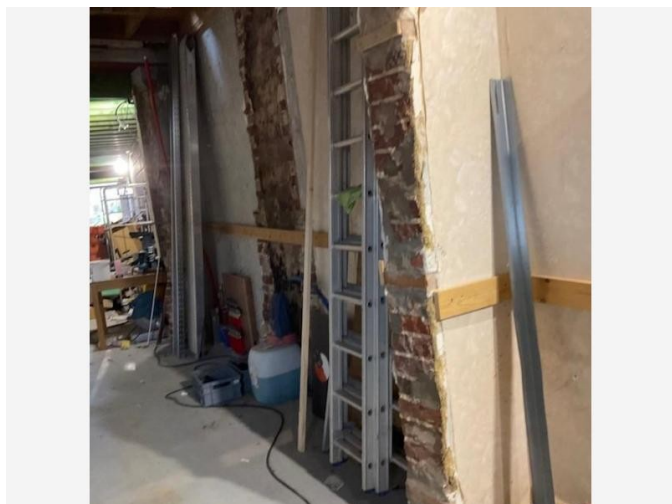
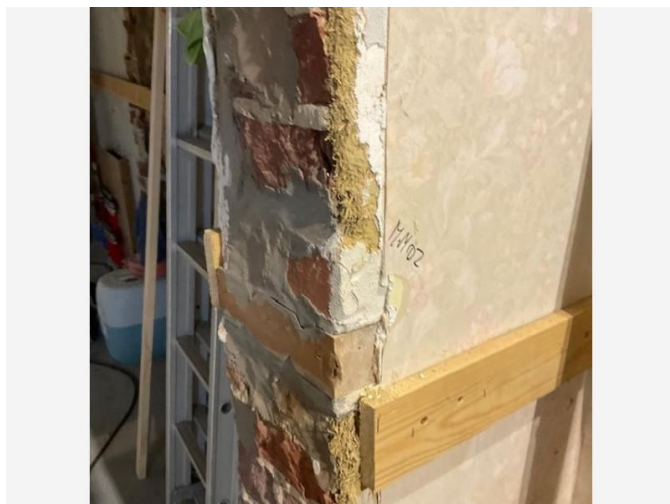
Overzichtsfoto

Detailfoto

Geen asbest

| # | Type | Referentie | Resultaat |
|---|---|---|---|
| 4.1 | Mengmonster | MM02 | Geen asbest |

| Beschrijving | Pleister muren |
