# Asbestinventarisat attest

Schoolstraat 36, 3740 Bilzen-Hoeselt

Attestnummer : 20250415-000495.000

Uitgegeven op : 15.04.2025

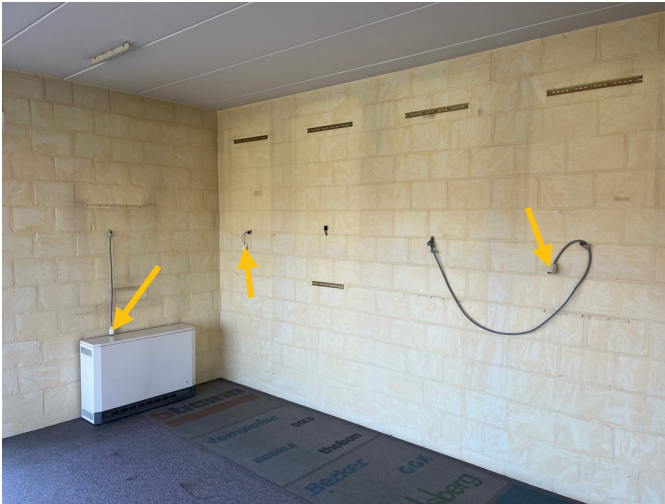
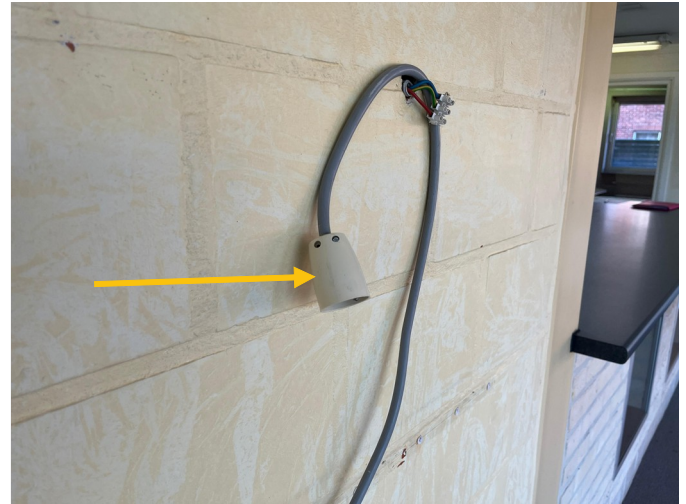
Overzichtsfoto

Detailfoto

| Eindbeoordeling materiaalisico | Verhoogd materiaalisico en/of verhoogde kans op vezelvrijgave |

| Gebondenheid | Categorie 1: hechtgebonden in oorsprong |
| Asbestsoort (vezeltype) | Crocidoliet aanwezig |
| Asbestconcentratie | Laag (< 50%) |
| Afschermingsgraad van het gehele materiaal | Geheel of deels (ook) vrij aan de binnenlucht |
| Toestand van het materiaal | Licht beschadigd, licht verweerd. Intact calciumsilicaatmateriaal of categorie III 'gebondenheid' |

| Beschrijving | Bakeliet |
| Asbestmateriaal | Plaat, paneel, tablet - Type Bakeliet |
| Hoeveelheid (oppervlakte - dikte - aantal) | • 0,20 m <sup>2</sup> - 0,40 cm - 1 stuk |
| Opmerking | <p>De hoeveelheid betreft een ruwe schatting.</p> <p>Het materiaal is als asbestVERDACHT te beschouwen. Het materiaal kan enkel geïdentificeerd worden mits een staalname.</p> |

Het asbestmateriaal valt onder de mijlpaal van 2040.

Verwijderen

- Verwijder dit asbestmateriaal zo snel mogelijk. Volg de toestand goed op.
- Voer bijkomende staalname(s) uit.

- Eenvoudige handelingen: mag via doe-het-zelf of door werknemer(s) met opleidingsattest eenvoudige handelingen  
Betreft een hechtgebonden asbestVERDACHTE toepassing die verwijderd kan worden zonder bijkomende vrijgave van asbestvezels.

Het materiaal mag verwijderd worden via doe-het-zelf of door werknemers met opleidingsattest eenvoudige handelingen.

Voor de verwijdering dient gebruik te worden gemaakt van de nodige persoonlijke beschermingsmiddelen. Het materiaal moet met de hand losgeschroefd worden. Het materiaal daarna dubbel verpakt afvoeren naar het containerpark.

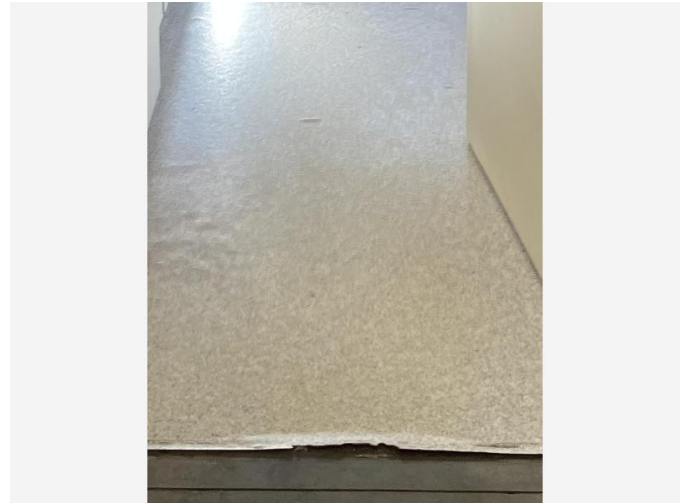
## Fiche 2: Vinyl keuken

Geen asbest

Overzichtsfoto

Detailfoto

| # | Type | Referentie | Resultaat |
|---|---|---|---|
| 2.1 | Puntmonster | 002 | Geen asbest |

| Beschrijving | Vinyl keuken |
| Primaire drager | Vloer |
