# Asbestinventarisatetest

Kempenstraat 31, 3590 Diepenbeek

Attestnummer : 20221115-000048.000

Uitgegeven op : 15.11.2022

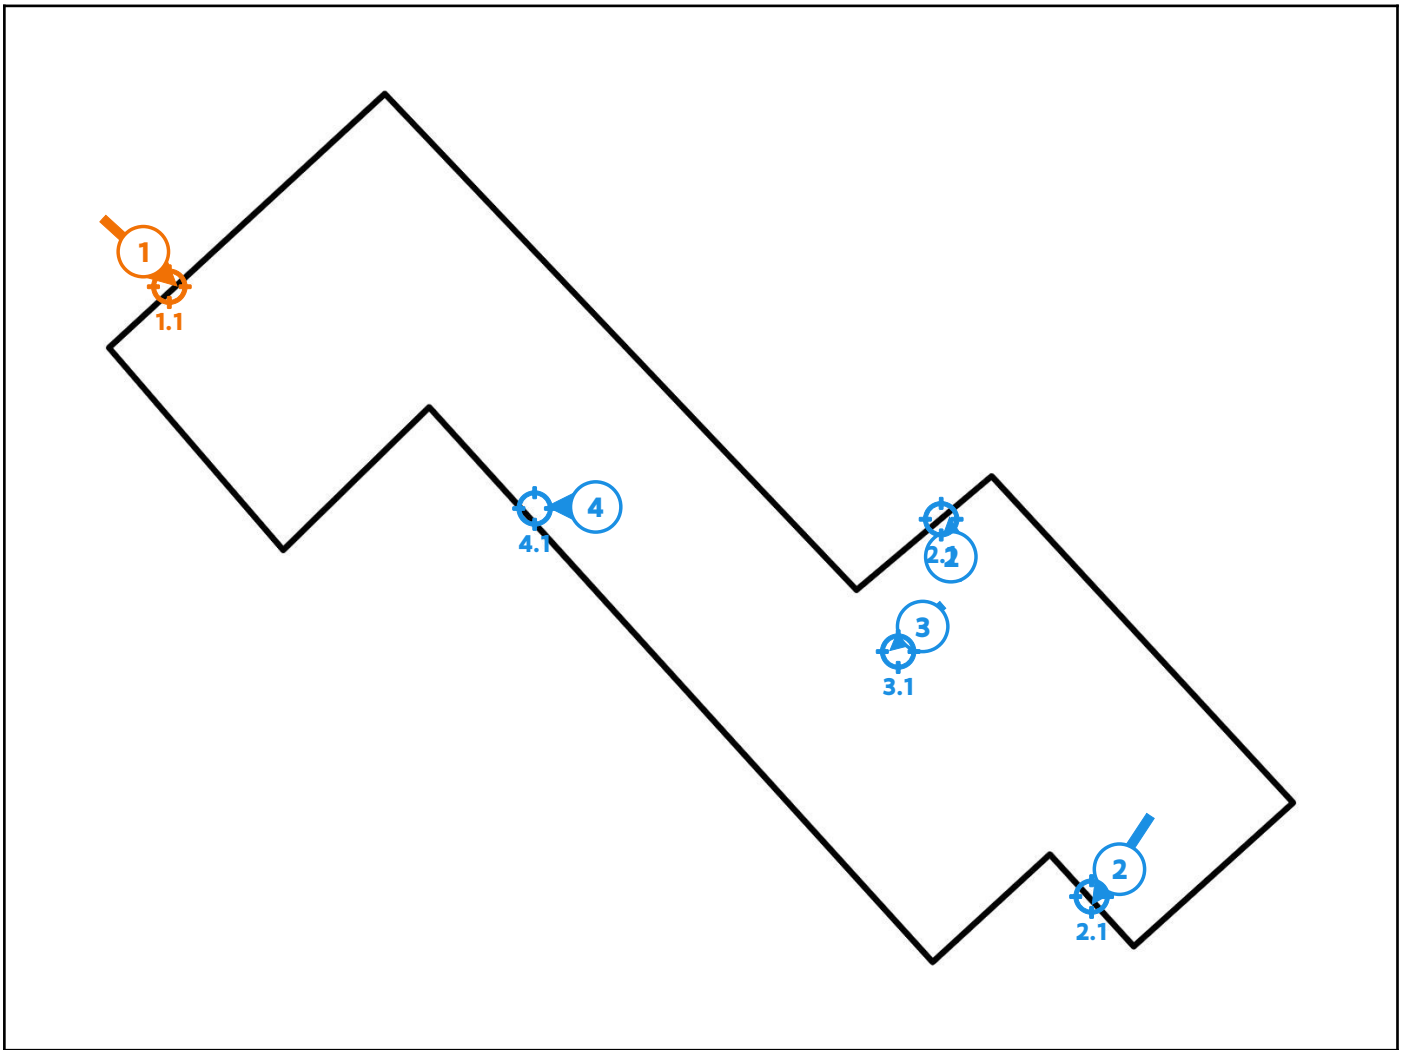
# Plan 1.1: Hoofdgebouw plan

Beschrijving	Type	Actie
1. Dak garage	Asbestmateriaal	<a href="#">Verwijderen</a>
1.1 Code: BBTM 221107B-04	Puntmonster	-
2. Pleisterwerk muren gelijkvloers	Geen asbest	-
2.1 Code: BBTM 221107B-02	Mengmonster	-
3. Pleisterwerk muren V+1	Geen asbest	-
3.1 Code: BBTM 221107B-03	Mengmonster	-
4. Pleisterwerk plafond bijkeuken	Geen asbest	-

4.1 Code: BBTM 221107B-01	Puntmonster	-
---------------------------	-------------	---

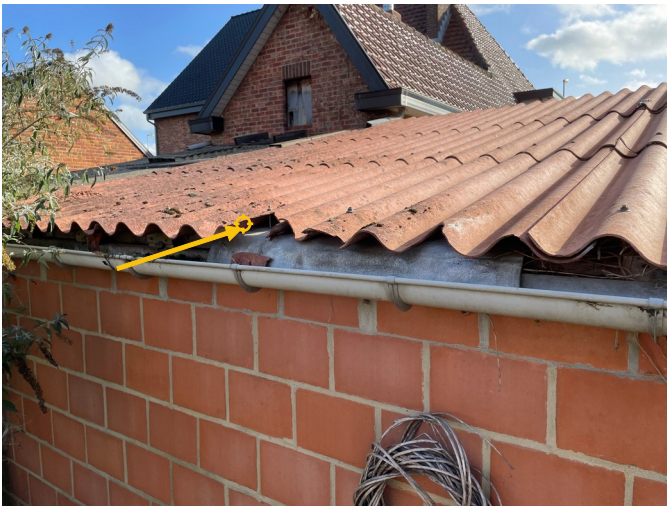
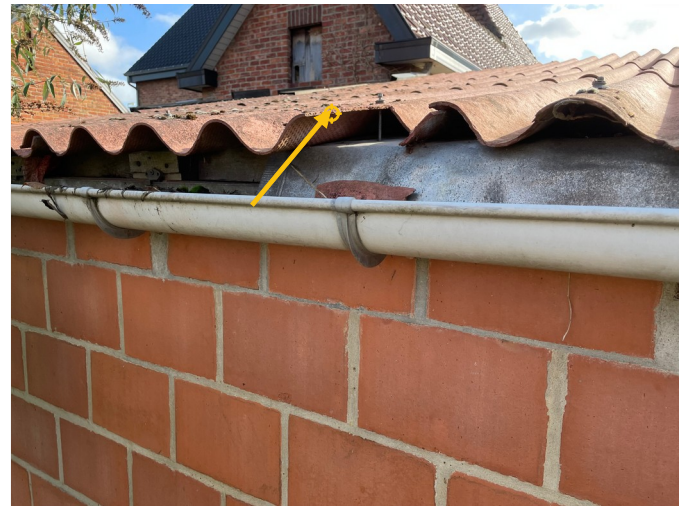
Overzichtsfoto

Detailfoto

Eindbeoordeling materiaalrisico	Laag materiaalrisico en/of verlaagde kans op vezelvrijgave
---------------------------------	--

Gebondenheid	Categorie 1: hechtgebonden in oorsprong
Asbestsoort (vezeltype)	Crocidoliet aanwezig
Asbestconcentratie	Laag (< 50%)
Afschermingsgraad van het gehele materiaal	Geheel of deels vrij van de buitenlucht
Toestand van het materiaal	Licht beschadigd, licht verweerd. Intact materiaal type Pical – asbestboard of categorie III 'gebondenheid'

#	Type	Referentie	Resultaat
1.1	Puntmonster	BBTM 221107B-04	Crocidoliet, Chrysotiel

Beschrijving	Dak garage
Omgeving	Buiten
Primaire drager	Schuin dak
Asbestmateriaal	Dak- en gevelbekleding - Golfplaat
Bindmiddel van asbestmateriaal	Cement
Gebondenheid op basis van bindmiddel	Hecht
Hoeveelheid (oppervlakte - aantal)	• 20,00 m <sup>2</sup> - 1 stuk

<b>Totale oppervlakte</b>	20,00 m <sup>2</sup>
<b>Eenvoudig bereikbaar</b>	Ja
<b>Bevestigingswijze</b>	<ul style="list-style-type: none"><li>• Geschroefd</li></ul>
<b>Identificatiemethode</b>	Vaststelling met monstername
<b>Destructieve handeling voor identificatie</b>	Nee

Het asbestmateriaal valt onder de mijlpaal van 2034.

Verwijderen

- Zorg voor een veilig beheer. Vermijd het beschadigen van het asbestmateriaal. Controleer de toestand jaarlijks op wijzigingen.

- Eenvoudige handelingen: mag via doe-het-zelf of door werknemer(s) met opleidingsattest eenvoudige handelingen  
Platen zijn zeer eenvoudig te verwijderen van de lage constructie

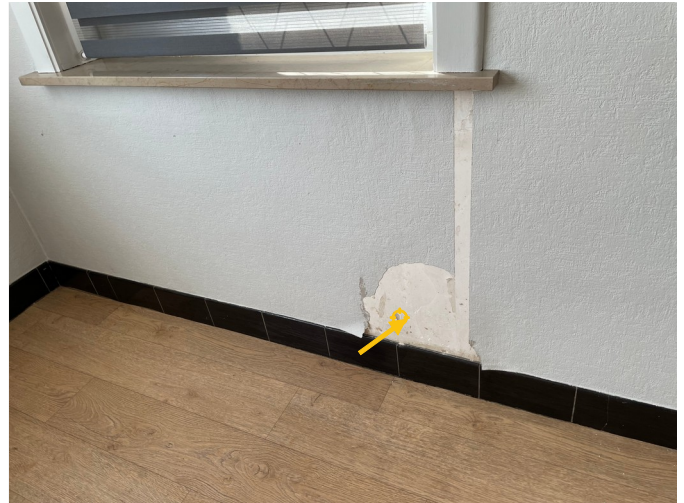
## Fiche 2: Pleisterwerk muren gelijkvloers

Overzichtsfoto

Detailfoto

Geen asbest

#	Type	Referentie	Resultaat
2.1	Mengmonster	BBTM 221107B-02	Geen asbest

Beschrijving	Pleisterwerk muren gelijkvloers
Omgeving	Binnen
Identificatiemethode	Vaststelling met monstername
Destructieve handeling voor identificatie	Nee

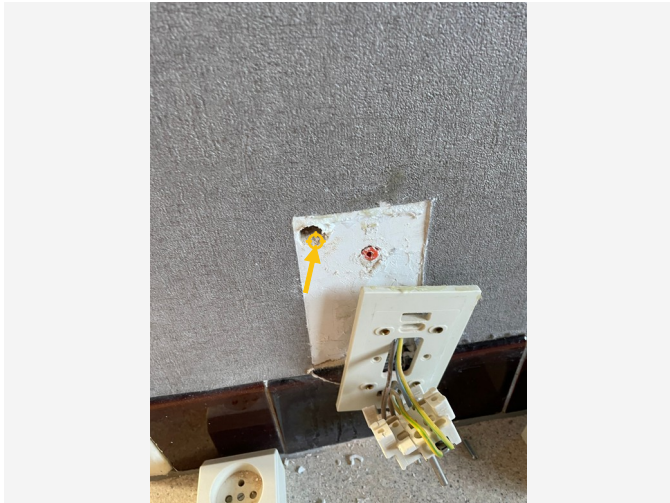
Overzichtsfoto

Detailfoto

Geen asbest

#	Type	Referentie	Resultaat
3.1	Mengmonster	BBTM 221107B-03	Geen asbest

Beschrijving	Pleisterwerk muren V+1
Omgeving	Binnen
Identificatiemethode	Vaststelling met monstername
Destructieve handeling voor identificatie	Nee
