# Asbestinventarisatetest

Prinsenstraat 14, 3500 Hasselt

Attestnummer : **20240515-000466.000**

Uitgegeven op : **15.05.2024**

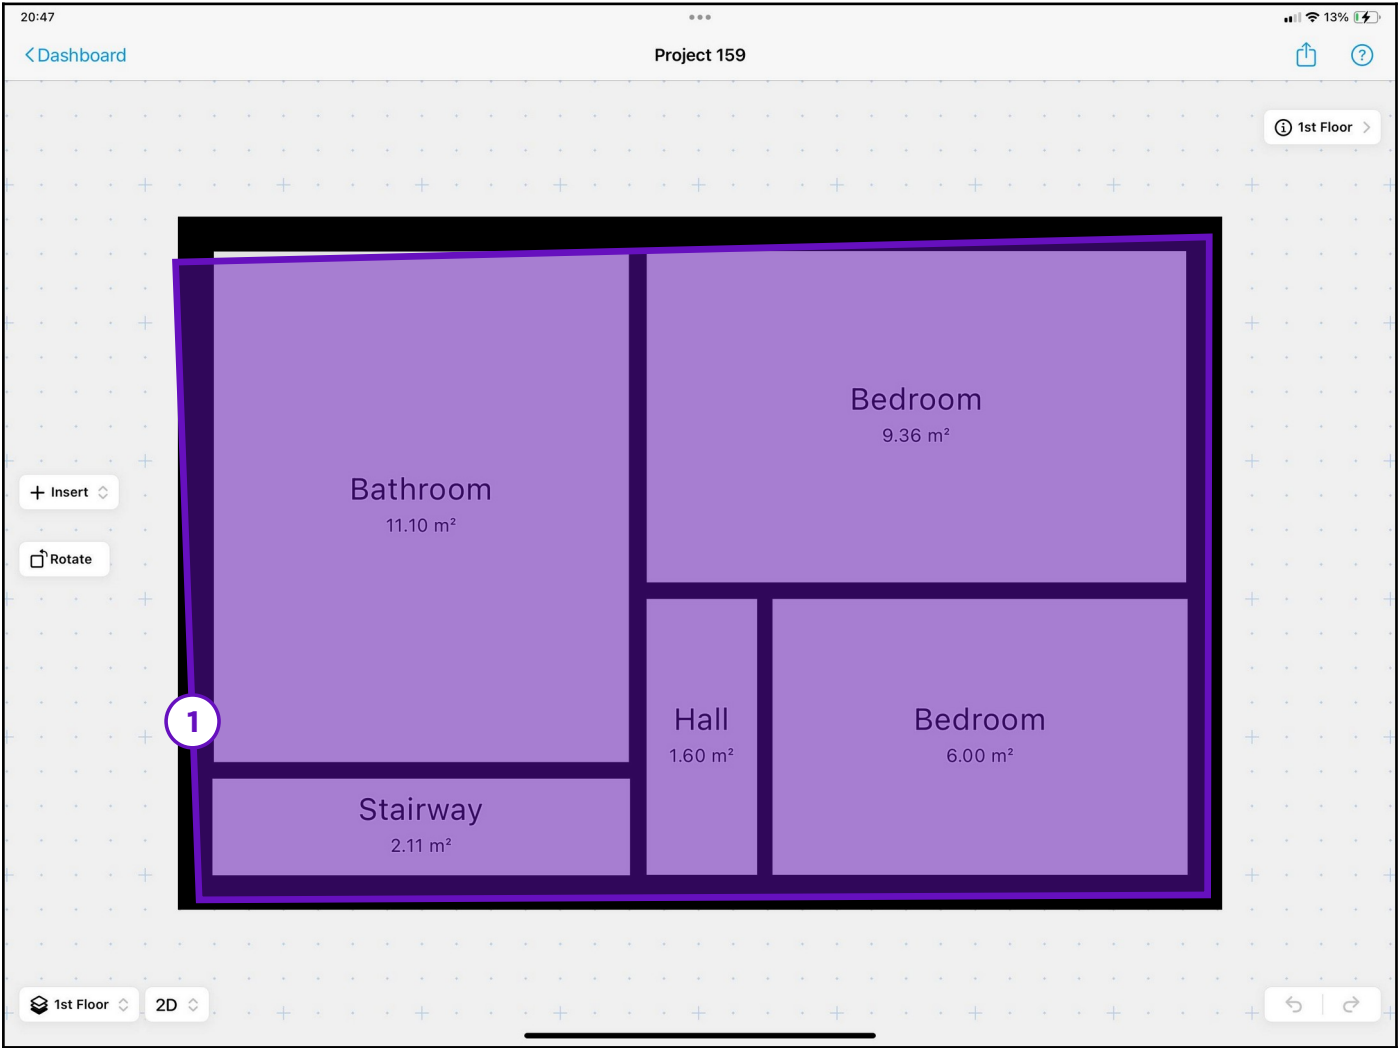
# Plan 1.2: 1e verdieping

| Beschrijving | Type | Actie |
|---|---|---|
| 1. Totaalrenovatie | Advies | - |

Deze woning werd volledig gestript en gerenoveerd nieuwe daken, muren werden volledig afgekap  
uitgezonderd 2 muren. Van deze muren werden stalen genomen en deze waren negatief. Nieuw sanitair en  
nieuwe CV ketel
