# Asbestinventarisatetest

Willem Linnigstraat 26/401, 2060 Antwerpen

Attestnummer : **20241018-000201.000**

Uitgegeven op : **18.10.2024**

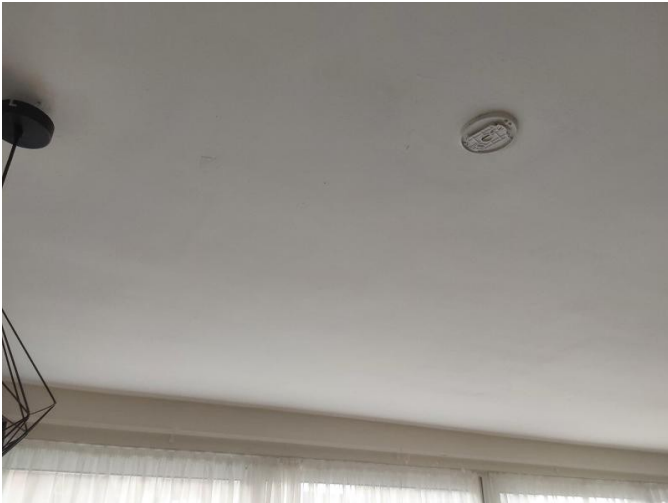
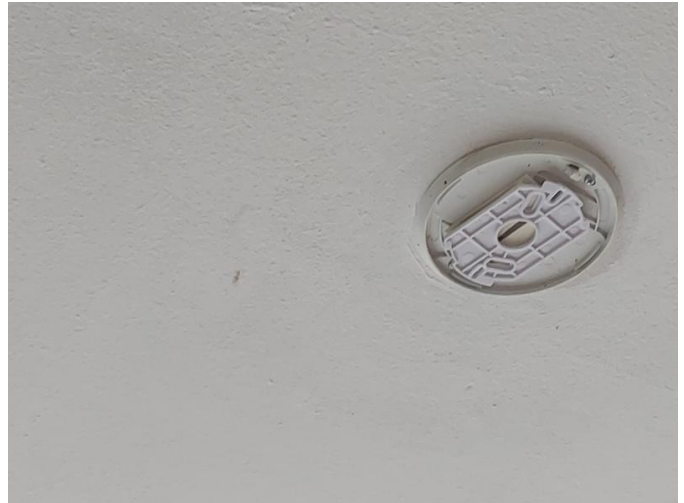
## Fiche 3: Pleisterwerk plafond

Geen asbest

| Bindmiddel van materiaal | Gips - kalk |
| Gebondenheid op basis van bindmiddel | Niet-hechtgebonden |
| Hoeveelheid (oppervlakte - dikte - aantal) | • 114,00 m <sup>2</sup> - 1,00 cm - 1 stuk |
| Opmerking | <p>De oppervlakte werd ter plaatsen bij benadering opgemeten. Deze hoeveelheid kan niet worden overgenomen in een eventuele meetstaat.</p> <p>Gezien de verschillende appartementen allen gelijktijdig zijn gebouwd, mogen wij volgens het inspectieprotocol overgaan tot het extrapoleren van gegevens. Wij verwijzen hiervoor naar het referentiestaal ID 2 dat genomen is in appartement nr 26/101</p> |
