# Asbestinventarisatetest

Handelstraat 44/401, 2060 Antwerpen

Attestnummer : 20230323-000170.000

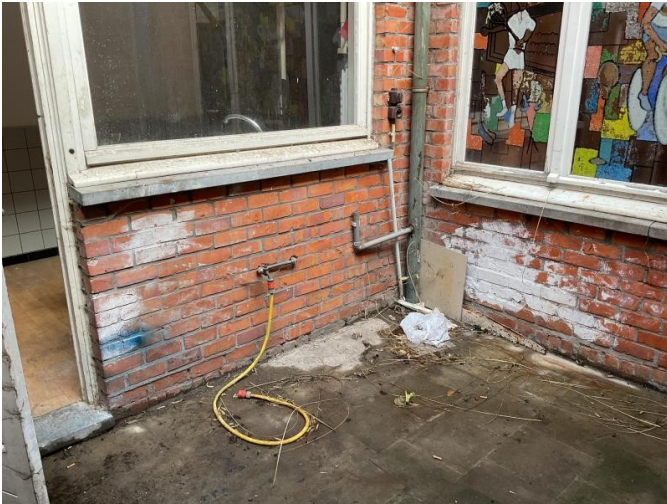
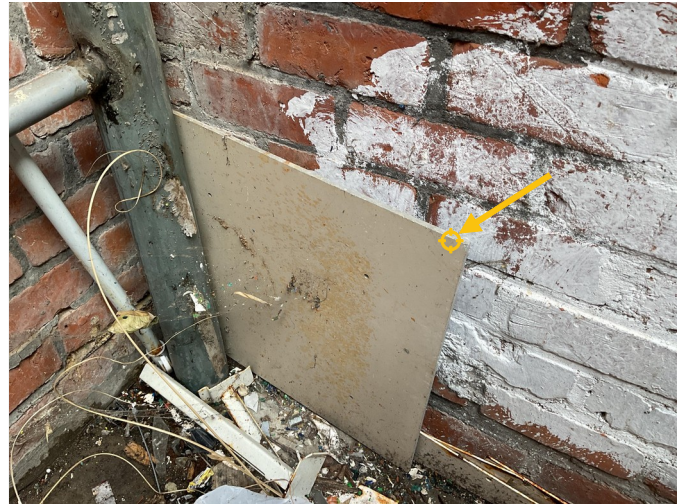
| Fiche 1: Plaat..... | 9 |

Overzichtsfoto

Detailfoto

| Eindbeoordeling materiaalisico | Zeer laag materiaalisico en/of zeer lage kans op vezelvrijgave |

| Gebondenheid | Categorie 1: hechtgebonden in oorsprong |
| Asbestsoort (vezeltype) | Alleen chrysotiel |
| Asbestconcentratie | Laag (< 50%) |
| Toestand van het materiaal | Onbeschadigd, niet verweerd |

| # | Type | Referentie | Resultaat |
|---|---|---|---|
| 1.1 | Puntmonster | MM20230315-03 | Chrysotiel |

| Beschrijving | Plaat |
| Omgeving | Buiten |
| Primaire drager | Terras |
| Asbestmateriaal | Dak- en gevelbekleding - Plaat |
| Bindmiddel van asbestmateriaal | Cement |
| Hoeveelheid (oppervlakte - dikte - aantal) | • 0,50 m <sup>2</sup> - 1,00 cm - 1 stuk |

Het asbestmateriaal valt onder de mijlpaal van 2034.

Verwijderen

- verwijder dit plaatje bij het volgende bezoek aan het containerpark

- Eenvoudige handelingen: mag via doe-het-zelf of door werknemer(s) met opleidingsattest eenvoudige handelingen  
Wettelijk toegelaten. Gebruik voldoende beschermingsmiddelen (Handschoenen, FFP3 masker, ...) en informeer je op voorhand hoe je dit veilig kan verwijderen.

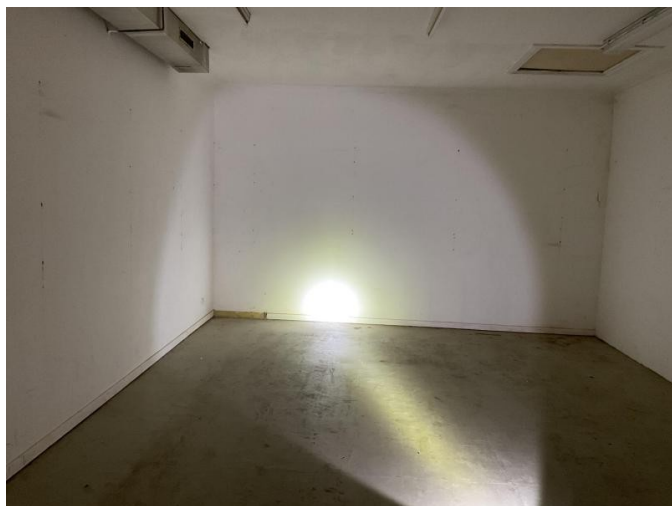
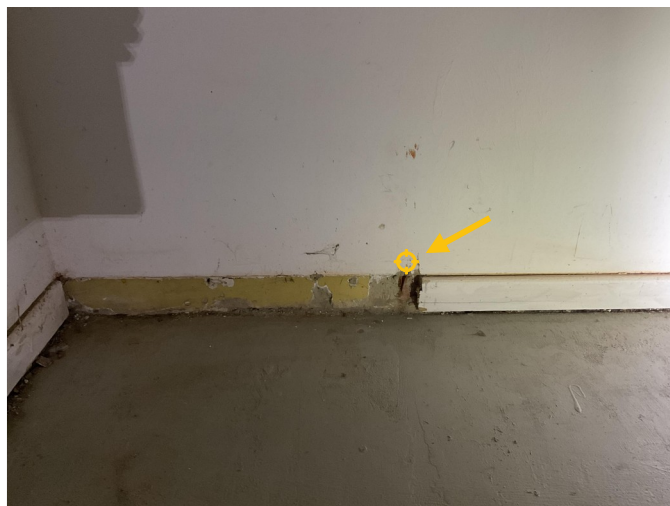
## Fiche 2: Bezetting winkel

Geen asbest

Overzichtsfoto

Detailfoto

| # | Type | Referentie | Resultaat |
|---|---|---|---|
| 2.1 | Mengmonster | MM20230315-02 | Geen asbest |

| Beschrijving | Bezetting winkel |
| Primaire drager | Binnenwand |
| Bindmiddel van materiaal | Gips - kalk |

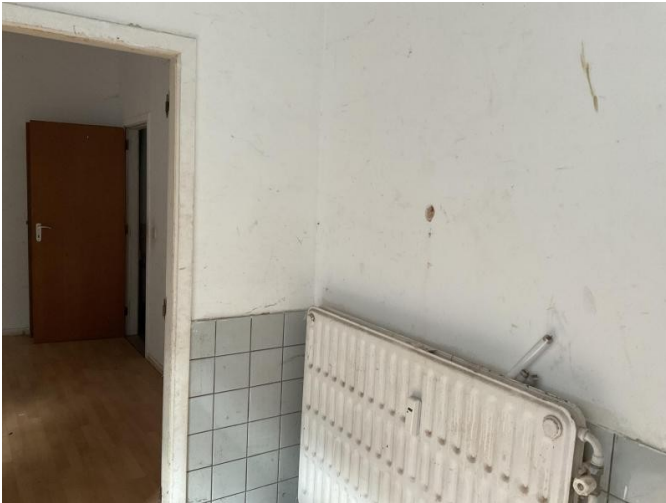
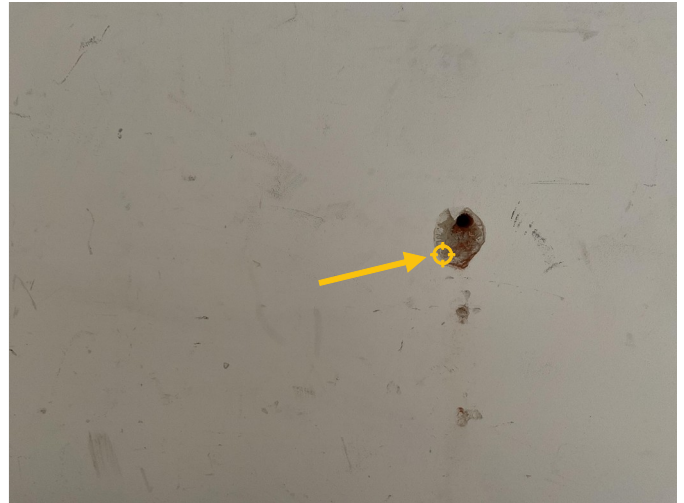
## Fiche 3: Bezetting keuken

Geen asbest

Overzichtsfoto

Detailfoto

| # | Type | Referentie | Resultaat |
|---|---|---|---|
| 3.1 | Mengmonster | MM202303-15-01 | Geen asbest |

| Beschrijving | Bezetting keuken |
| Primaire drager | Binnenwand |
| Bindmiddel van materiaal | Gips - kalk |
