# Asbestinventarisatetest

Willem Linnigstraat 26/202, 2060 Antwerpen

Attestnummer : **20241018-000191.000**

**Asbestveilig** (maar mogelijk niet asbestvrij)

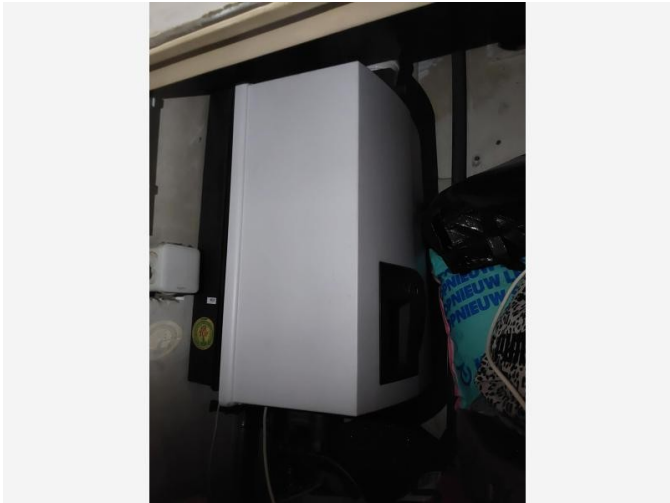
Vrije foto

Verwarmingsketel is een HR condensatie ketel

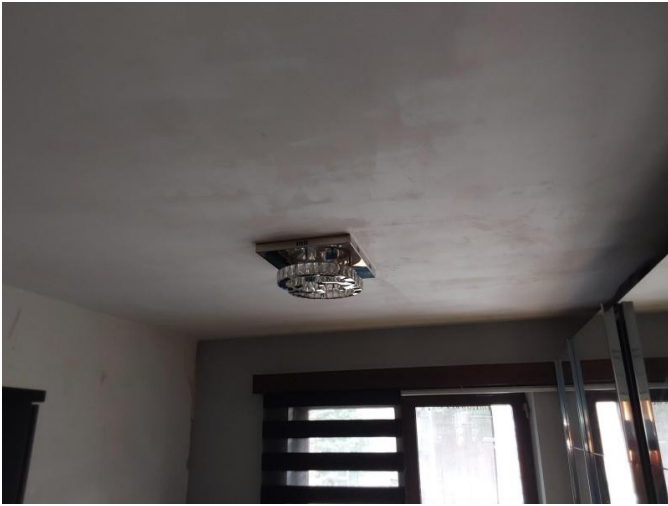
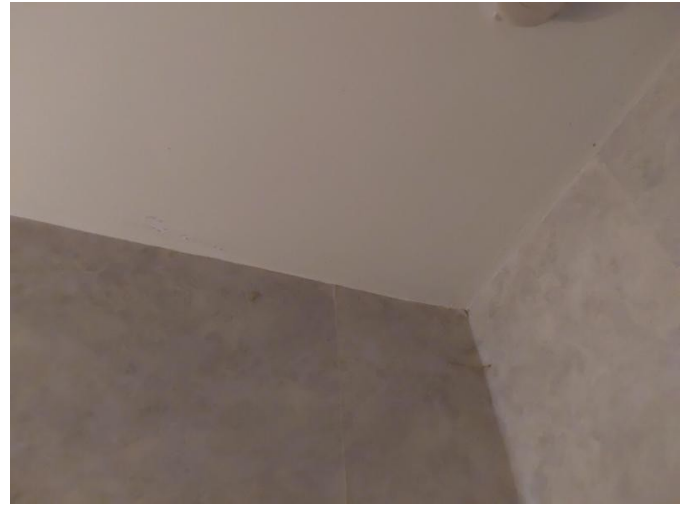
## Fiche 3: Pleisterwerk plafond

Geen asbest

| Beschrijving | Pleisterwerk plafond |
| Bindmiddel van materiaal | Gips - kalk |
| Gebondenheid op basis van bindmiddel | Niet-hechtgebonden |
| Hoeveelheid (oppervlakte - dikte - aantal) | • 90,00 m <sup>2</sup> - 1,00 cm - 1 stuk |
| Opmerking | <p>De oppervlakte werd ter plaatsen bij benadering opgemeten. Deze hoeveelheid kan niet worden overgenomen in een eventuele meetstaat.</p> <p>Gezien de verschillende appartementen allen gelijktijdig zijn gebouwd, mogen wij volgens het inspectieprotocol overgaan tot het extrapoleren van gegevens. Wij verwijzen hiervoor naar het referentiestaal ID 2 dat genomen is in appartement nr 26/302</p> |
