# Asbestinventarisatetest

Willem Linnigstraat 26/301, 2060 Antwerpen

Attestnummer : **20241018-000196.000**

Uitgegeven op : **18.10.2024**

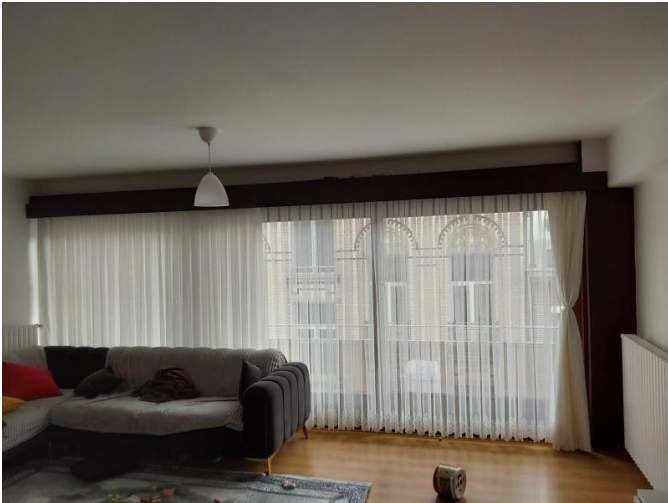
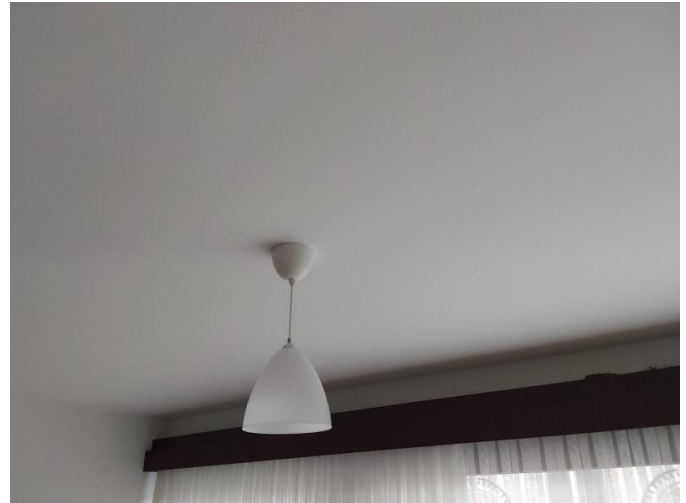
## Fiche 4: Pleisterwerk plafond

Geen asbest

| Beschrijving | Pleisterwerk plafond |
| Bindmiddel van materiaal | Gips - kalk |
| Gebondenheid op basis van bindmiddel | Niet-hechtgebonden |
| Hoeveelheid (oppervlakte - dikte - aantal) | • 83,00 m <sup>2</sup> - 1,00 cm - 1 stuk |
