# Asbestinventarisatetest

Willem Linnigstraat 26/102, 2060 Antwerpen

Attestnummer : **20241018-000185.000**

Uitgegeven op : **18.10.2024**

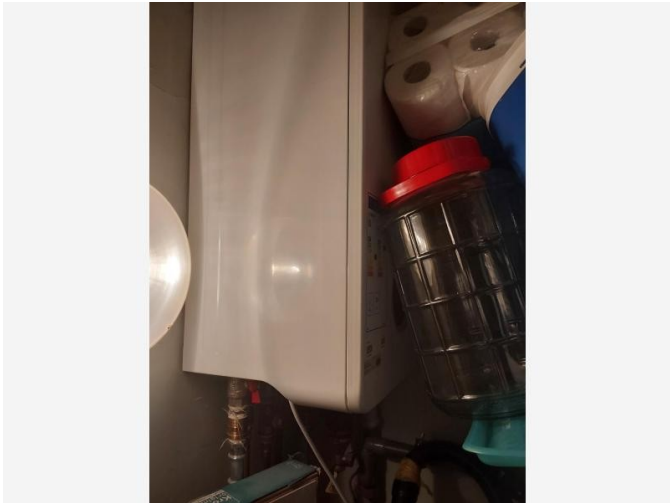
| Fiche 2: Verwarmingsketel..... | 11 |

Verwarmingsketel is een HR condensatie ketel

| Identificatiemethode | Vaststelling & expertise (niet-asbestverdacht) |

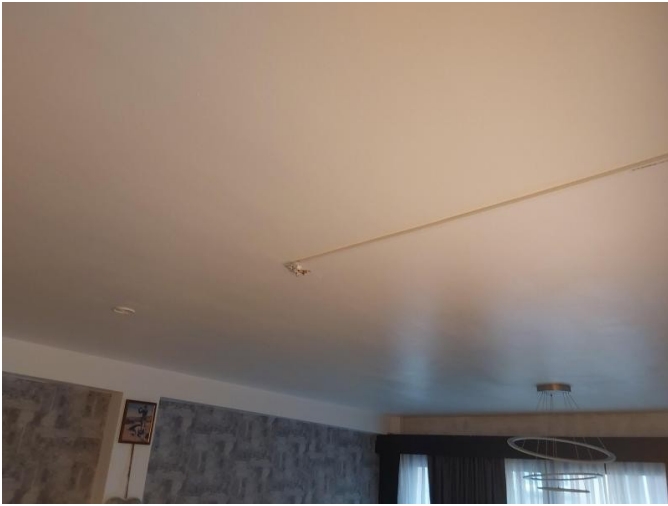
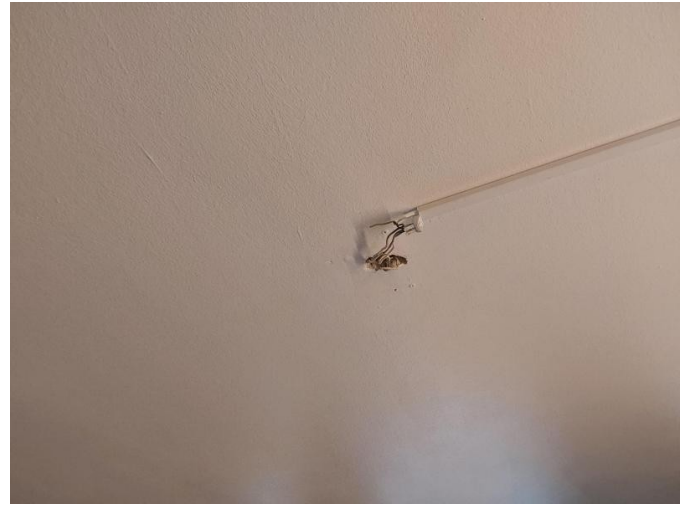
## Fiche 4: Pleisterwerk plafond

Geen asbest

| Beschrijving | Pleisterwerk plafond |
| Bindmiddel van materiaal | Gips - kalk |
| Gebondenheid op basis van bindmiddel | Niet-hechtgebonden |
| Hoeveelheid (oppervlakte - dikte - aantal) | • 90,00 m <sup>2</sup> - 1,00 cm - 1 stuk |
| Opmerking | <p>De oppervlakte werd ter plaatsen bij benadering opgemeten. Deze hoeveelheid kan niet worden overgenomen in een eventuele meetstaat.</p> <p>Gezien de verschillende appartementen allen gelijktijdig zijn gebouwd, mogen wij volgens het inspectieprotocol overgaan tot het extrapoleren van gegevens. Wij verwijzen hiervoor naar het referentiestaal ID 2 dat genomen is in appartement nr 26/101</p> |
