# Asbestinventarisatetest

Willem Linnigstraat 26/201, 2060 Antwerpen

Attestnummer : **20241018-000188.000**

Uitgegeven op : **18.10.2024**

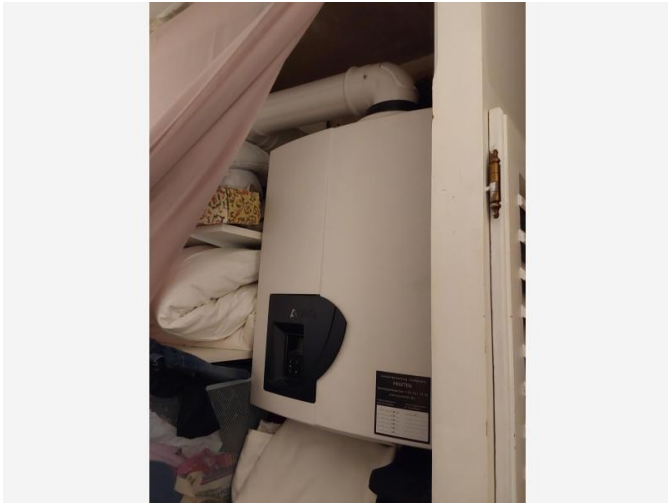
Vrije foto

Verwarmingsketel is een HR condensatie ketel

| Identificatiemethode | Vaststelling & expertise (niet-asbestverdacht) |

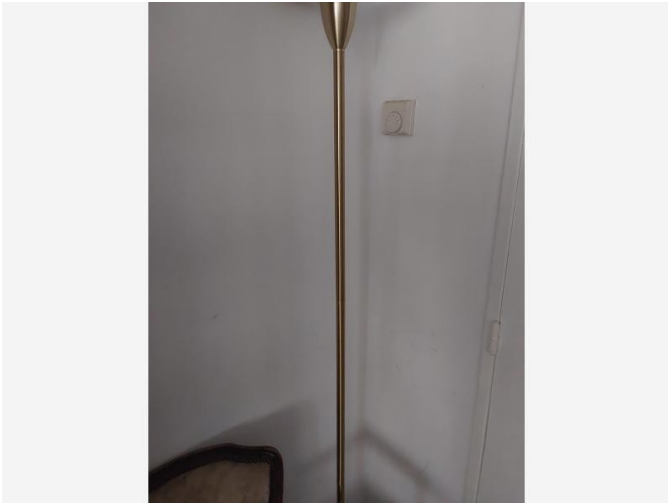
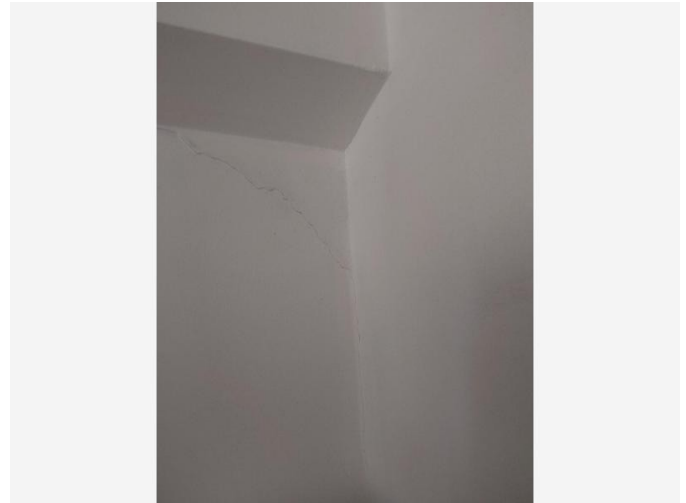
## Fiche 3: Pleisterwerk muur

Geen asbest

| Beschrijving | Pleisterwerk muur |
| Bindmiddel van materiaal | Gips - kalk |
| Gebondenheid op basis van bindmiddel | Niet-hechtgebonden |
| Hoeveelheid (oppervlakte - dikte - aantal) | • 221,00 m <sup>2</sup> - 1,00 cm - 1 stuk |
| Opmerking | <p>De oppervlakte werd ter plaatsen bij benadering opgemeten. Deze hoeveelheid kan niet worden overgenomen in een eventuele meetstaat.</p> <p>Gezien de verschillende appartementen allen gelijktijdig zijn gebouwd, mogen wij volgens het inspectieprotocol overgaan tot het extrapoleren van gegevens. Wij verwijzen hiervoor naar het referentiestaal ID 1 dat genomen is in appartement nr 26/302</p> |

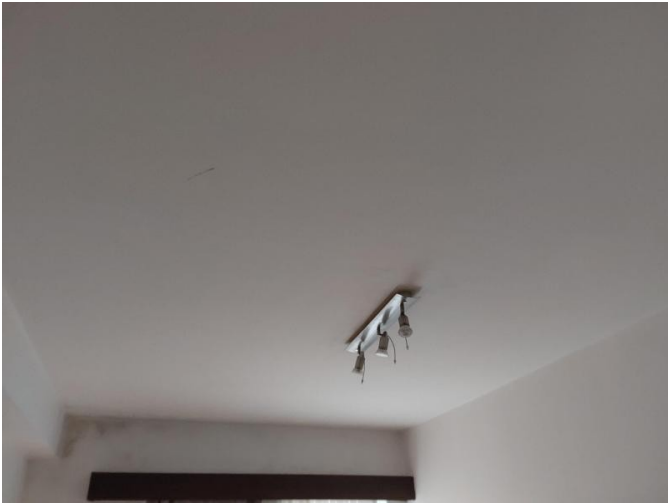
## Fiche 4: Pleisterwerk plafond

Geen asbest

| Beschrijving | Pleisterwerk plafond |
| Bindmiddel van materiaal | Gips - kalk |
| Gebondenheid op basis van bindmiddel | Niet-hechtgebonden |
| Hoeveelheid (oppervlakte - dikte - aantal) | • 83,00 m <sup>2</sup> - 1,00 cm - 1 stuk |
| Opmerking | <p>De oppervlakte werd ter plaatsen bij benadering opgemeten. Deze hoeveelheid kan niet worden overgenomen in een eventuele meetstaat.</p> <p>Gezien de verschillende appartementen allen gelijktijdig zijn gebouwd, mogen wij volgens het inspectieprotocol overgaan tot het extrapoleren van gegevens. Wij verwijzen hiervoor naar het referentiestaal ID 2 dat genomen is in appartement nr 26/302</p> |
