# Asbestinventarisatetest

Willem Linnigstraat 26/302, 2060 Antwerpen

Attestnummer : **20241018-000199.000**

Uitgegeven op : **18.10.2024**

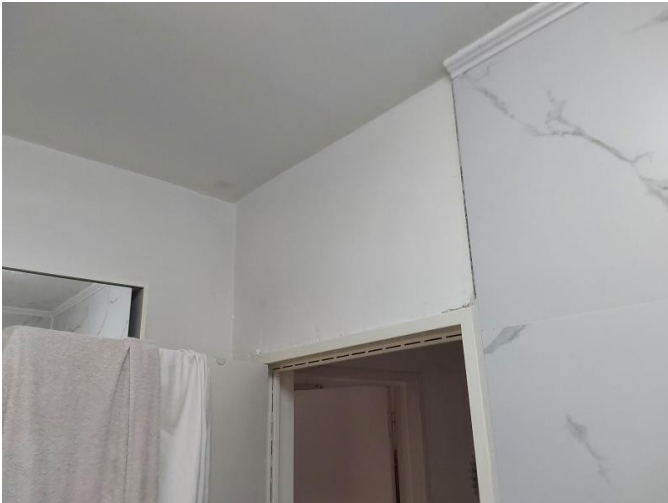
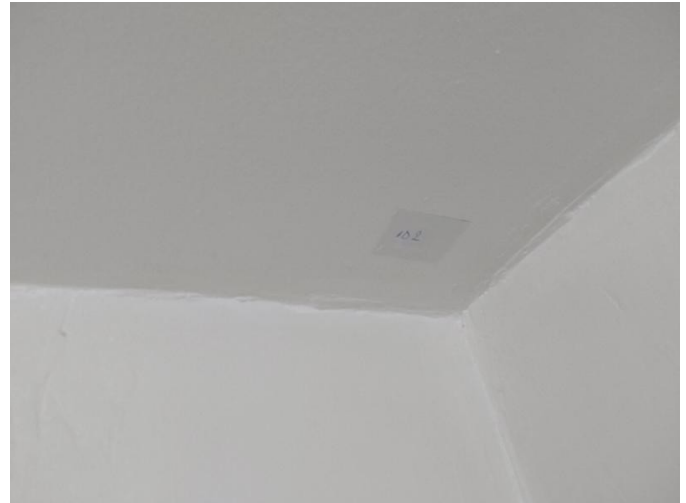
## Fiche 3: Pleisterwerk muur

Geen asbest

| # | Type | Referentie | Resultaat |
|---|---|---|---|
| 3.1 | Mengmonster | ID1 | Geen asbest |

| Bindmiddel van materiaal | Gips - kalk |
| Gebondenheid op basis van bindmiddel | Niet-hechtgebonden |
| Hoeveelheid (oppervlakte - dikte - aantal) | • 178,00 m <sup>2</sup> - 1,00 cm - 1 stuk |
