# Asbestinventarisatetest

Willem Linnigstraat 26/101, 2060 Antwerpen

Attestnummer : **20241018-000176.000**

Uitgegeven op : **18.10.2024**

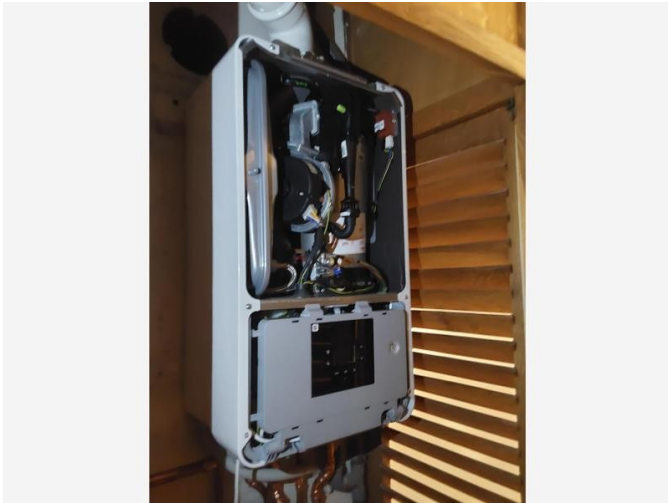
| Fiche 1: Verwarmingsketel..... | 10 |

Verwarmingsketel is een HR condensatie ketel

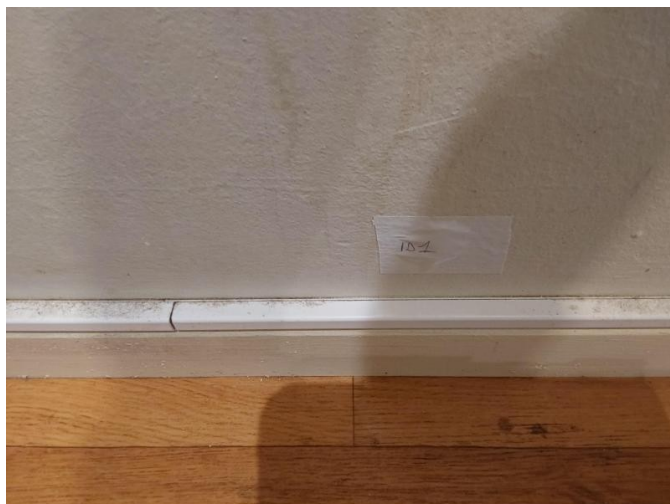
## Fiche 3: Pleisterwerk muur

Geen asbest

| # | Type | Referentie | Resultaat |
|---|---|---|---|
| 3.1 | Mengmonster | ID1 | Geen asbest |

| Bindmiddel van materiaal | Gips - kalk |
| Gebondenheid op basis van bindmiddel | Niet-hechtgebonden |
| Hoeveelheid (oppervlakte - dikte - aantal) | • 221,00 m <sup>2</sup> - 1,00 cm - 1 stuk |

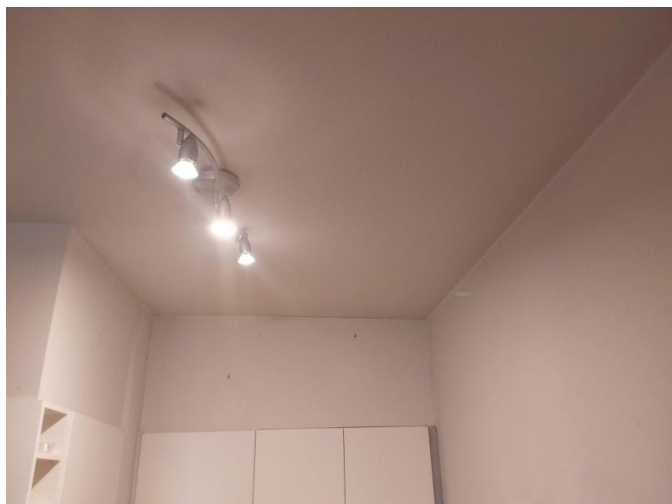
## Fiche 4: Pleisterwerk plafond

Geen asbest

| # | Type | Referentie | Resultaat |
|---|---|---|---|
| 4.1 | Mengmonster | ID2 | Geen asbest |

| Bindmiddel van materiaal | Gips - kalk |
| Gebondenheid op basis van bindmiddel | Niet-hechtgebonden |
| Hoeveelheid (oppervlakte - dikte - aantal) | • 83,00 m <sup>2</sup> - 1,00 cm - 1 stuk |
