# Asbestinventarisatetest

Onderwijsstraat 67/201, 2060 Antwerpen

Attestnummer : **20250620-000105.000**

Uitgegeven op : **20.06.2025**

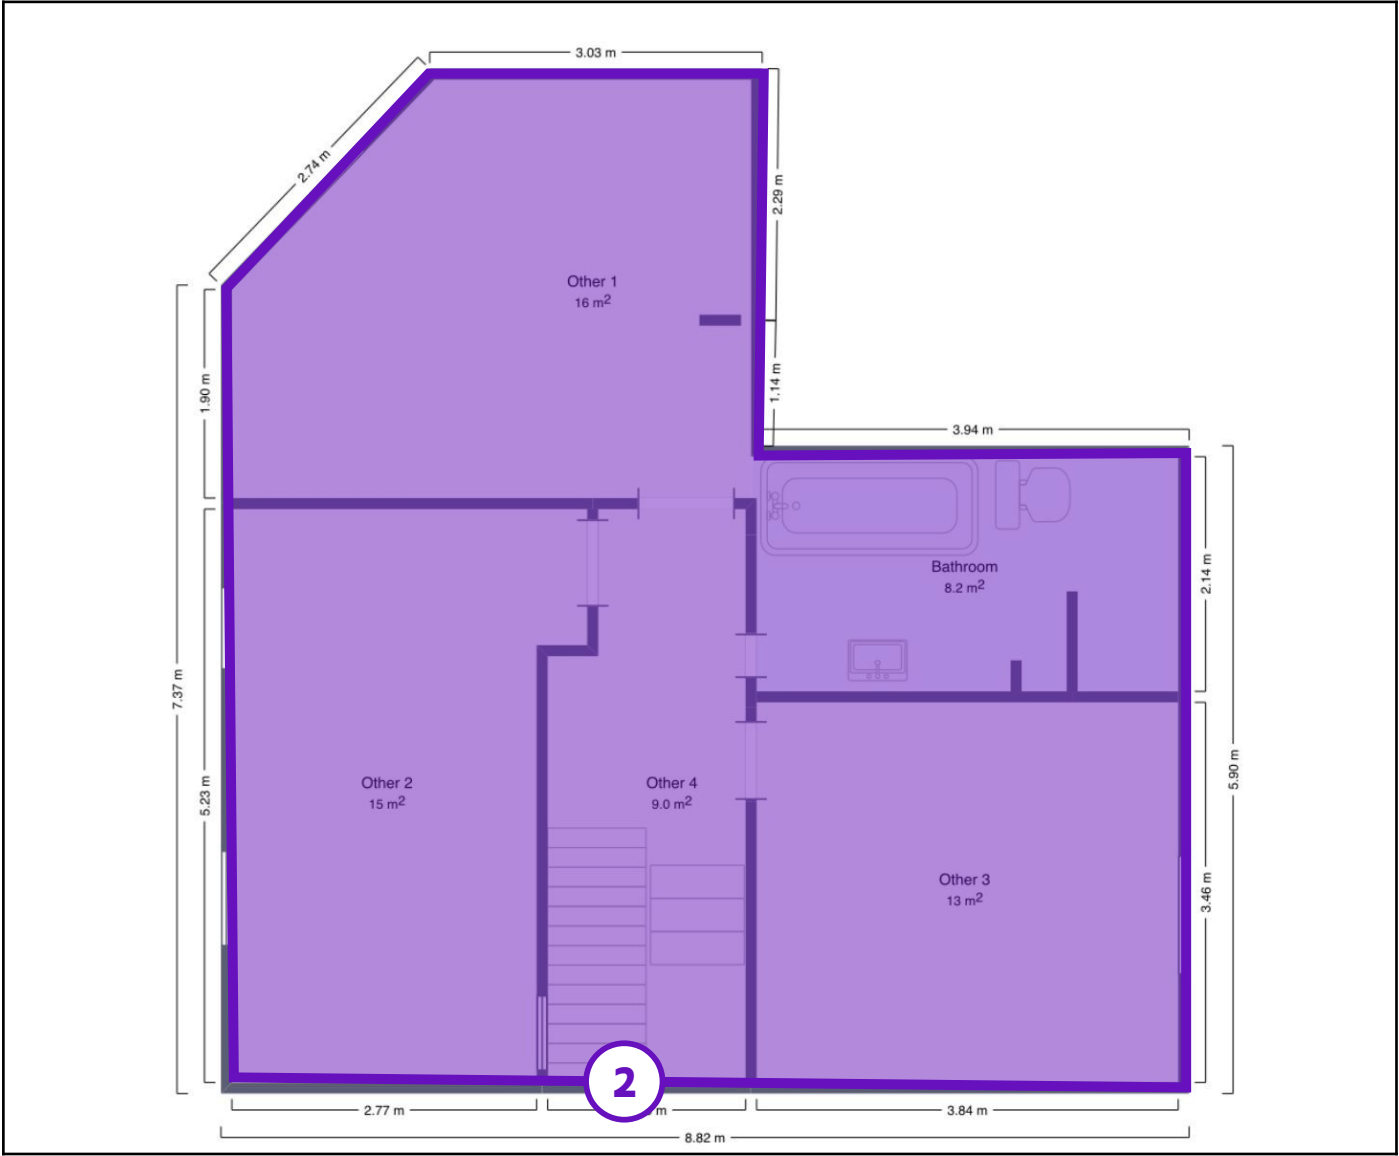
# Plan 1.4: Grondplan 3v

| Beschrijving | Type | Actie |
|---|---|---|
| 2. Plafonds | Advies | - |

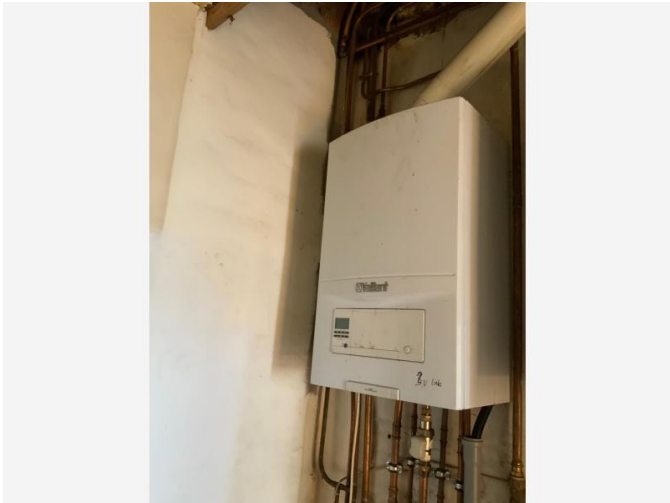
Vrije foto

Verwarmingsketel is een HR condensatie ketel

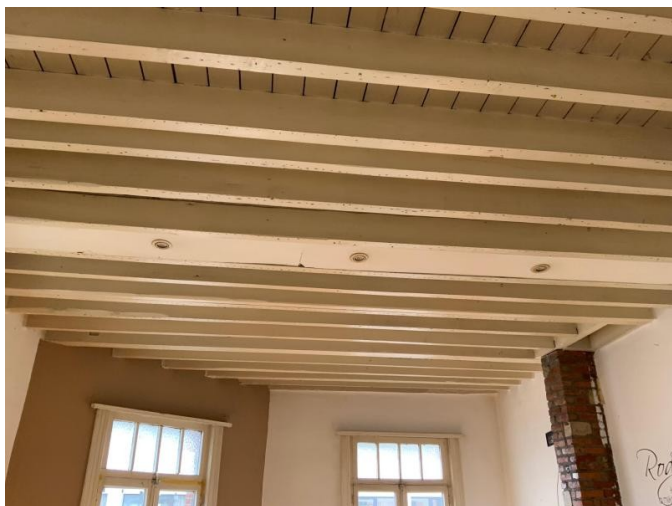
Vrije foto

Alle plafonds zijn uitgevoerd met gipskartonplaten of houtwerk

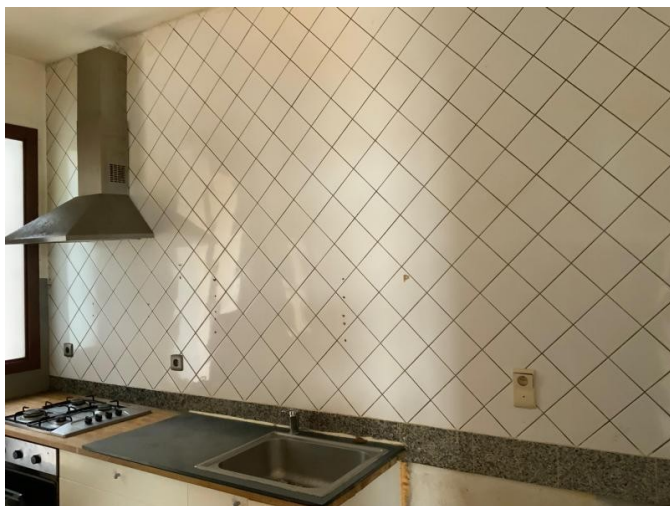
Vrije foto

Overige binnenwanden zijn uitgevoerd met wandtegels of gipskartonplaten

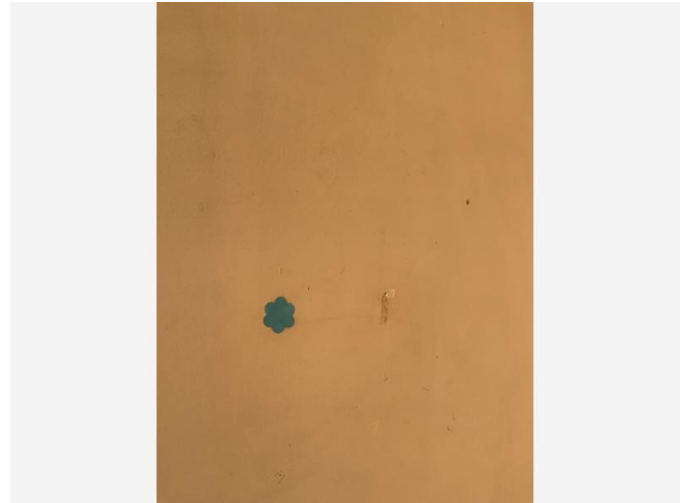
## Fiche 4: Pleisterwerk muur

Geen asbest

| Bindmiddel van materiaal | Gips - kalk |
| Gebondenheid op basis van bindmiddel | Niet-hechtgebonden |
| Hoeveelheid (oppervlakte - dikte - aantal) | • 175,00 m <sup>2</sup> - 1,00 cm - 1 stuk |
| Opmerking | <p>De oppervlakte of lopende meters zijn ter plaatsen bij benadering opgemeten. Deze hoeveelheid kan niet worden overgenomen in een eventuele meetstaat.</p> <p>Gezien de verschillende appartementen allen gelijktijdig zijn gebouwd, mogen wij volgens het inspectieprotocol overgaan tot het extrapoleren van gegevens. Wij verwijzen hiervoor naar het referentiestaal ID 1 dat genomen is in appartement nr 67/001</p> |

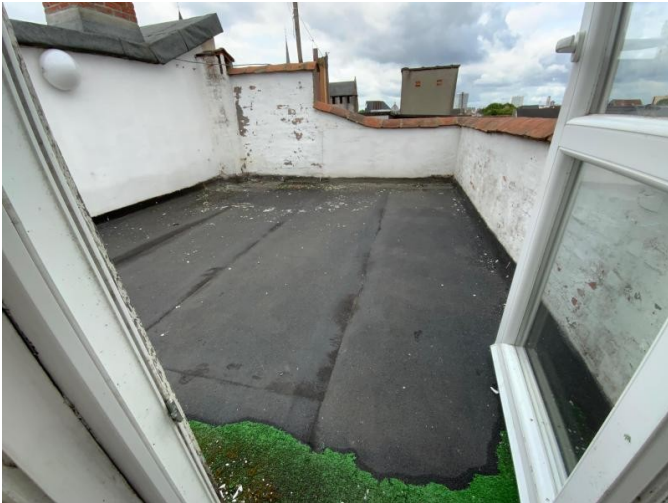
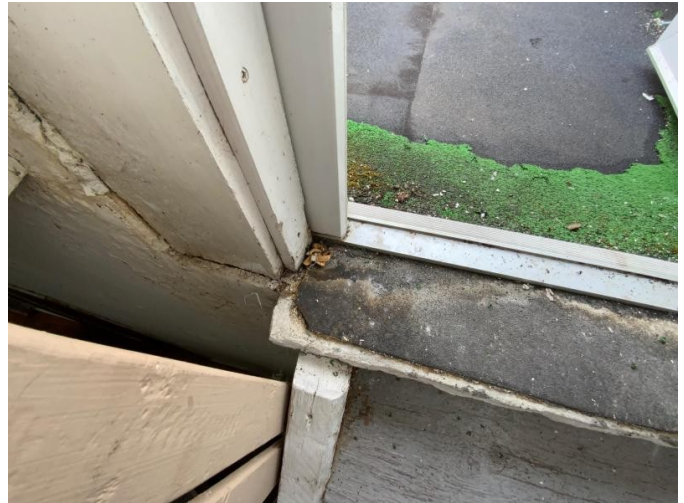
## Fiche 5: Dakbedekking roofing dakterras

Geen asbest

| # | Type | Referentie | Resultaat |
|---|---|---|---|
| 5.1 | Puntmonster | ID1 | Geen asbest |

| Bindmiddel van materiaal | Bitumen (roofing, teer, asfalt) |
| Gebondenheid op basis van bindmiddel | Hecht |
| Hoeveelheid (oppervlakte - aantal) | <ul style="list-style-type: none"><li>• 15,00 m<sup>2</sup> - 1 stuk</li></ul> |
