Asbestinventarisatetest

Onderwijsstraat 67/001, 2060 Antwerpen

Attestnummer : 20250620-000101.000

Uitgegeven op : 20.06.2025

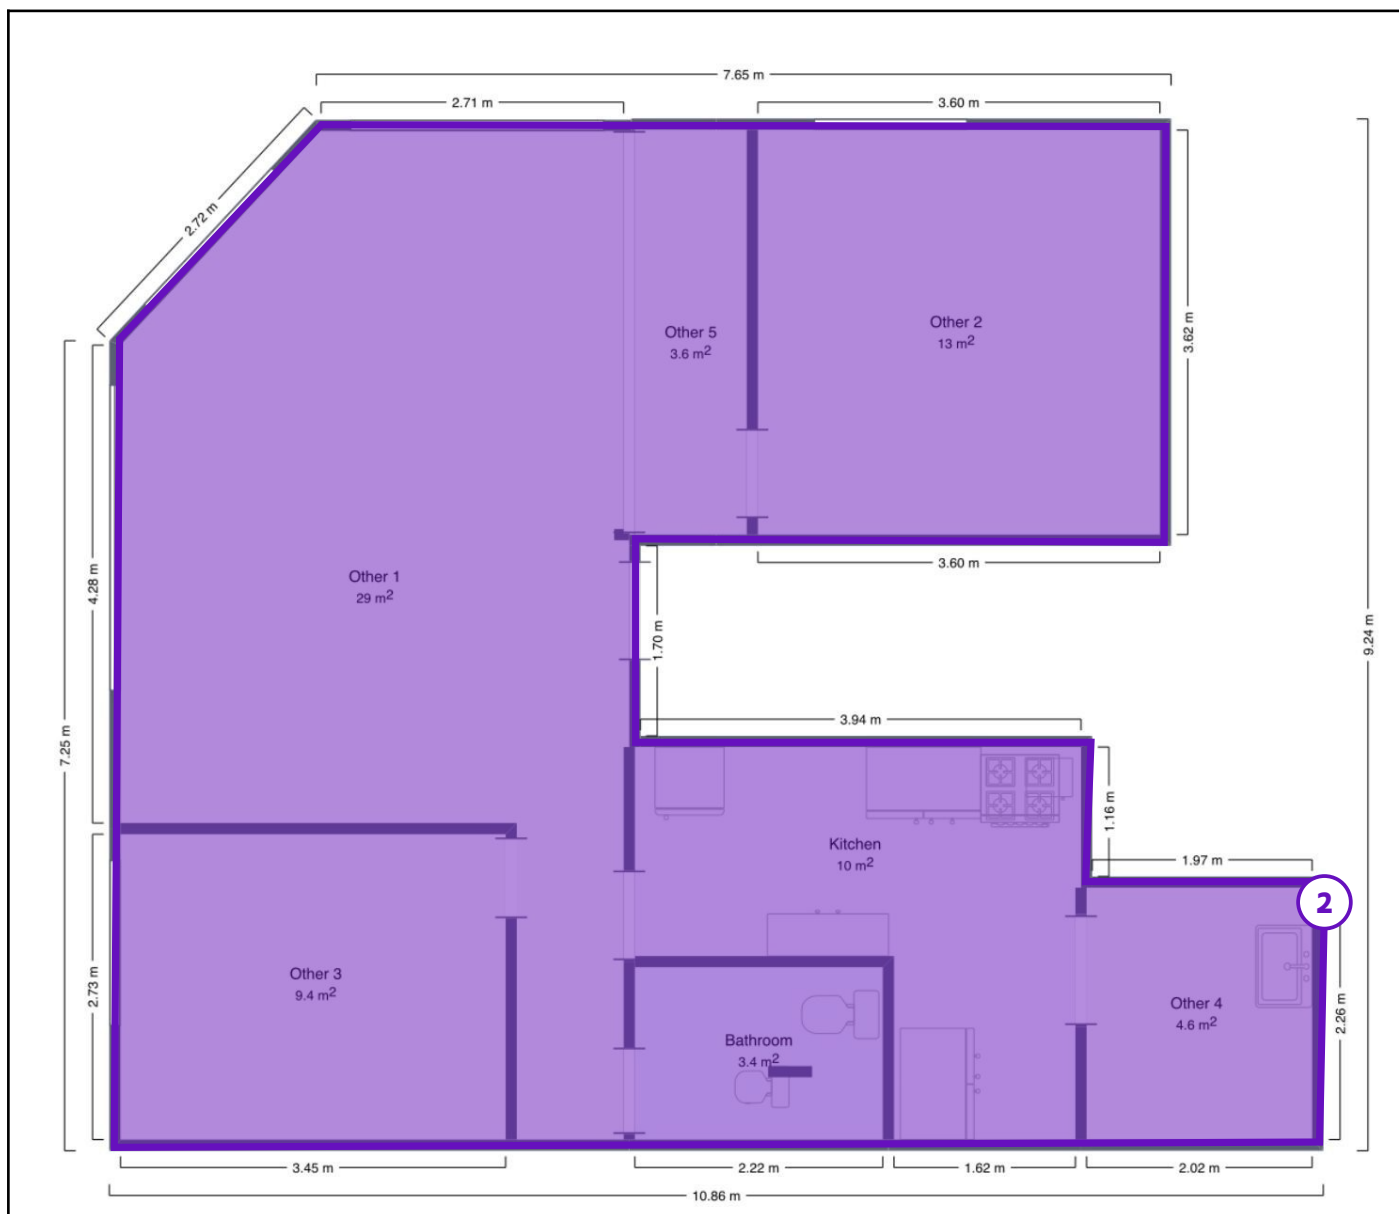
Plan 1.2: Grondplan glv

Beschrijving	Type	Actie
2. Plafonds	Advies	-

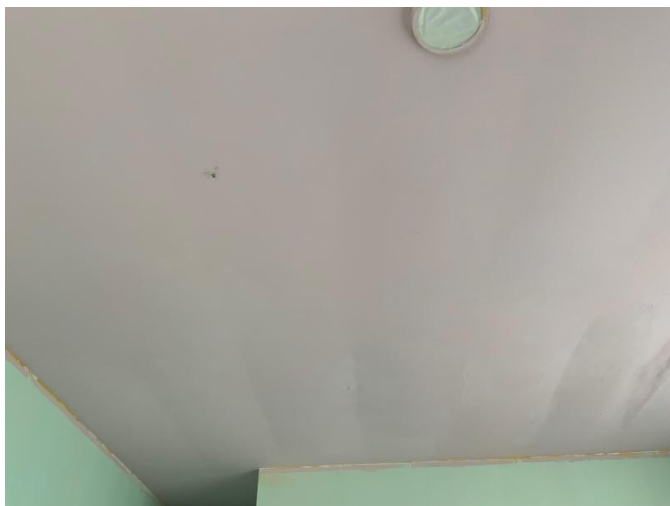
Vrije foto

Alle plafonds zijn uitgevoerd met gipskartonplaten

Identificatiemethode	Vaststelling & expertise (niet-asbestverdacht)
----------------------	--

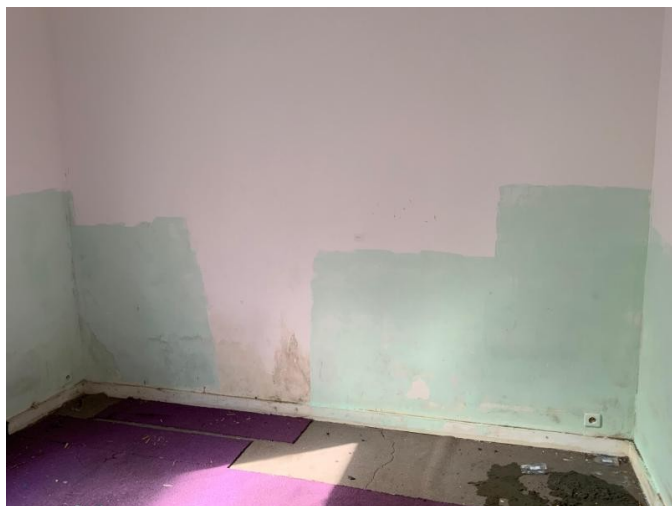
Fiche 4: Pleisterwerk muur

Geen asbest

#	Type	Referentie	Resultaat
4.1	Mengmonster	ID1	Geen asbest

Beschrijving	Pleisterwerk muur
Omgeving	Binnen
Primaire drager	Binnenwand
Bindmiddel van materiaal	Gips - kalk
Gebondenheid op basis van bindmiddel	Niet-hechtgebonden
Hoeveelheid (oppervlakte - dikte - aantal)	• 161,00 m ² - 1,00 cm - 1 stuk
Totaal volume	1,61 m ³
Identificatiemethode	Vaststelling met monstername
Destructieve handeling voor identificatie	Nee
Opmerking	De oppervlakte of lopende meters zijn ter plaatsen bij benadering opgemeten. Deze hoeveelheid kan niet worden overgenomen in een eventuele meetstaat.
