# Asbestinventarisatetest

Ter Heydelaan 230/3, 2100 Antwerpen

Attestnummer : **20250907-000040.000**

Uitgegeven op : **07.09.2025**

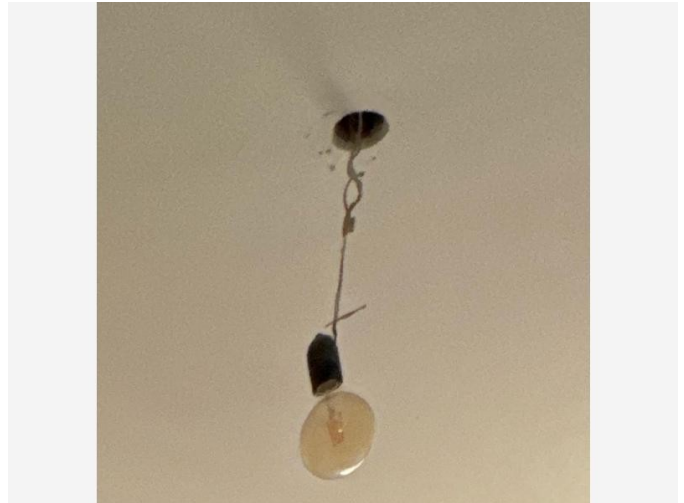
## Fiche 2: Pleisterwerk plafond

Overzichtsfoto

Detailfoto

Geen asbest

| # | Type | Referentie | Resultaat |
|---|---|---|---|
| 2.1 | Mengmonster | MM02 Pleisterwerk plafond | Geen asbest |

| Bindmiddel van materiaal | Gips - kalk |
| Gebondenheid op basis van bindmiddel | Niet-hechtgebonden |
| Hoeveelheid (oppervlakte - dikte - aantal) | • 120,00 m <sup>2</sup> - 0,60 cm - 1 stuk |

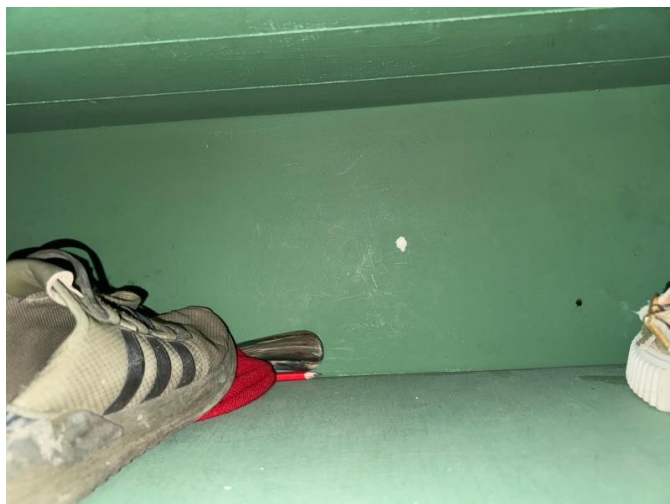
## Fiche 3: Pleisterwerk muur

Overzichtsfoto

Detailfoto

Geen asbest

| # | Type | Referentie | Resultaat |
|---|---|---|---|
| 3.1 | Mengmonster | MM01 Pleisterwerk muur | Geen asbest |

| Bindmiddel van materiaal | Gips - kalk |
| Gebondenheid op basis van bindmiddel | Niet-hechtgebonden |
| Hoeveelheid (oppervlakte - dikte - aantal) | • 120,00 m <sup>2</sup> - 0,60 cm - 1 stuk |
