# Asbestinventarisatetest

Isabellalei 145/Verd 2, 2018 Antwerpen

Attestnummer : **20230728-000286.000**

Uitgegeven op : **28.07.2023**

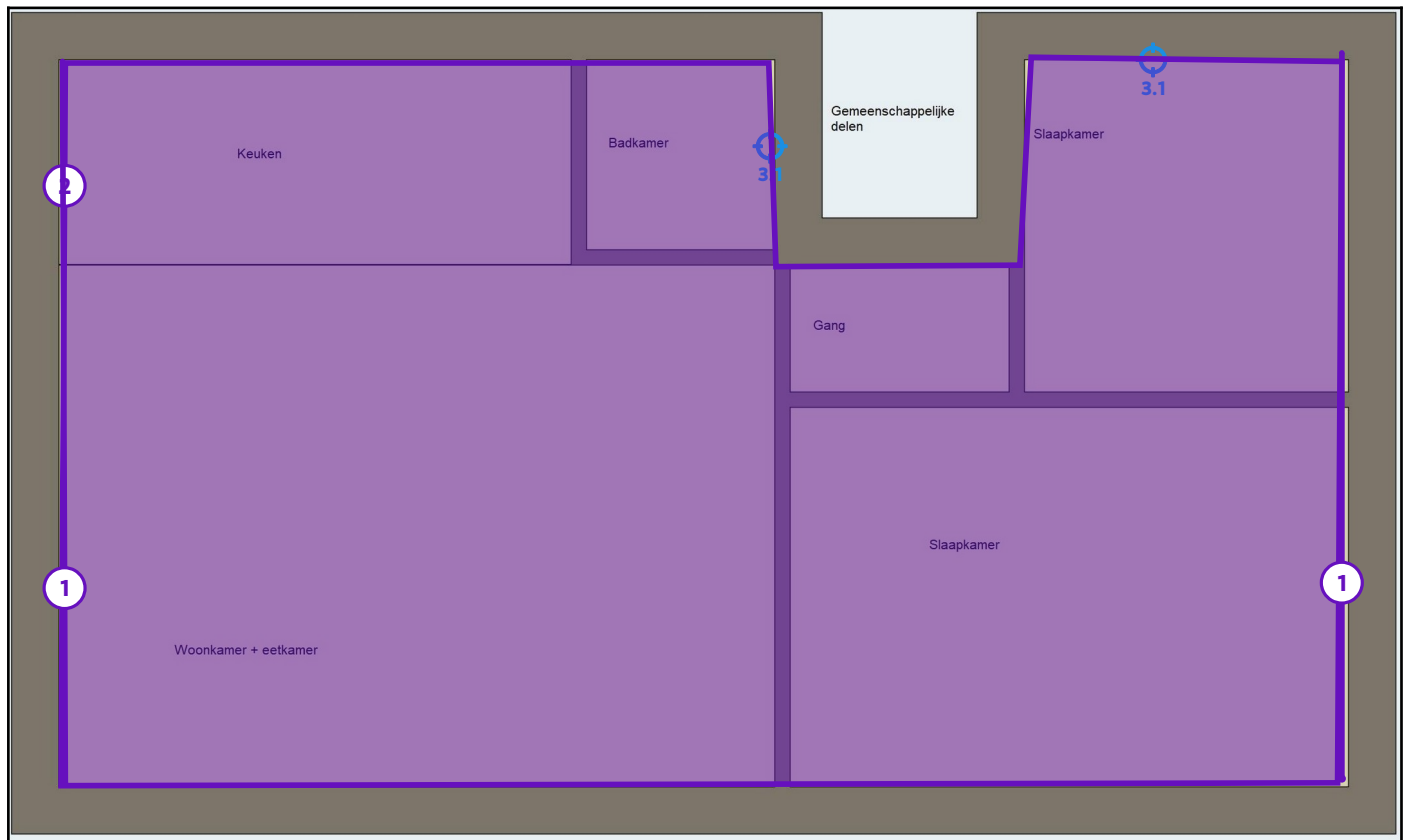
## Plan 1.1: Verdieping 2

| Beschrijving | Type | Actie |
|---|---|---|
| 1. Mastiek ramen | Advies | - |
| 2. Plafond | Advies | - |
| 3. Pleisterwerk muur | Geen asbest | - |
| 3.1 Code: ID 1 | Mengmonster | - |

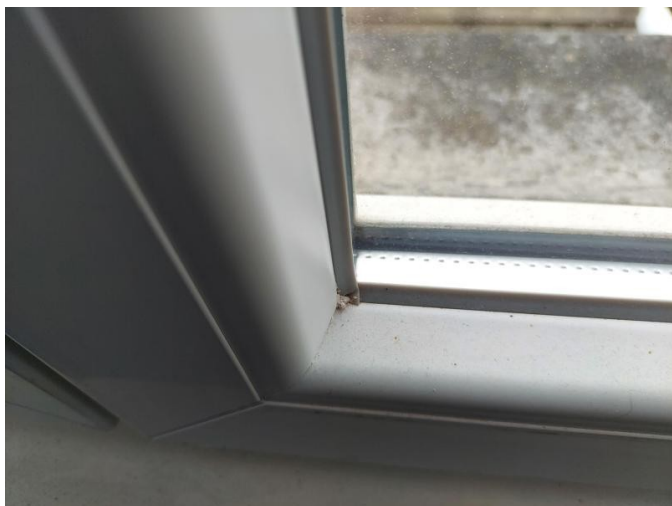
| Fiche 1: Mastiek ramen..... | 9 |

De mastiek (glas-kader) is afgewerkt met rubber. Deze is niet asbestverdacht.

De mastiek (kader-muur) is afgewerkt met siliconen. Deze is niet asbestverdacht.

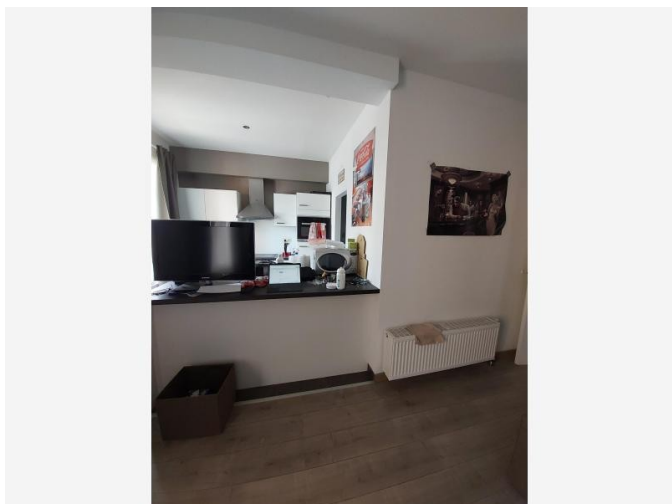
| Fiche 2: Plafond..... | 10 |

De plafond bestaat uit gipskartonplaten. Deze zijn niet asbestverdacht.

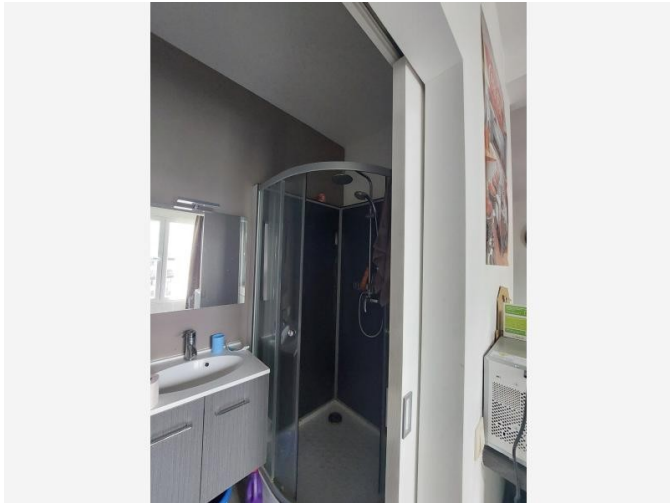
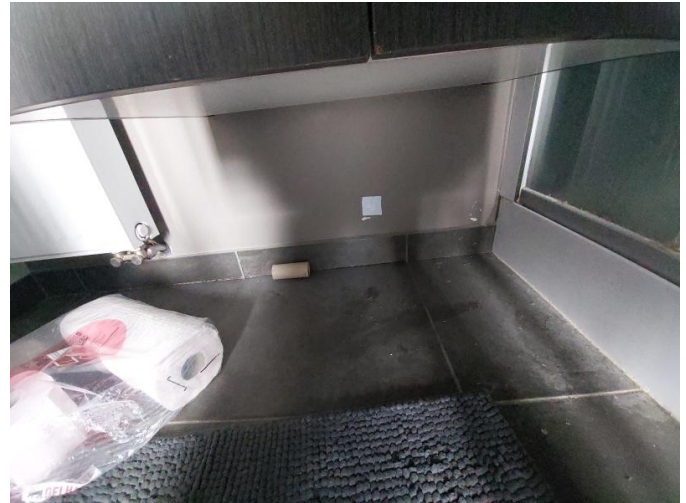
## Fiche 3: Pleisterwerk muur

Overzichtsfoto

Detailfoto

Geen asbest

| # | Type | Referentie | Resultaat |
|---|---|---|---|
| 3.1 | Mengmonster | ID 1 | Geen asbest |

| Beschrijving | Pleisterwerk muur |
| Bindmiddel van materiaal | Gips - kalk |

| Hoeveelheid (oppervlakte - dikte - aantal) | <ul style="list-style-type: none"> <li>• 120,00 m<sup>2</sup> - 1,00 cm - 1 stuk</li> </ul> |
