# Asbestinventarisatetest

Schijnpoortweg 2/103, 2060 Antwerpen

Attestnummer : **20241216-000350.000**

Uitgegeven op : **16.12.2024**

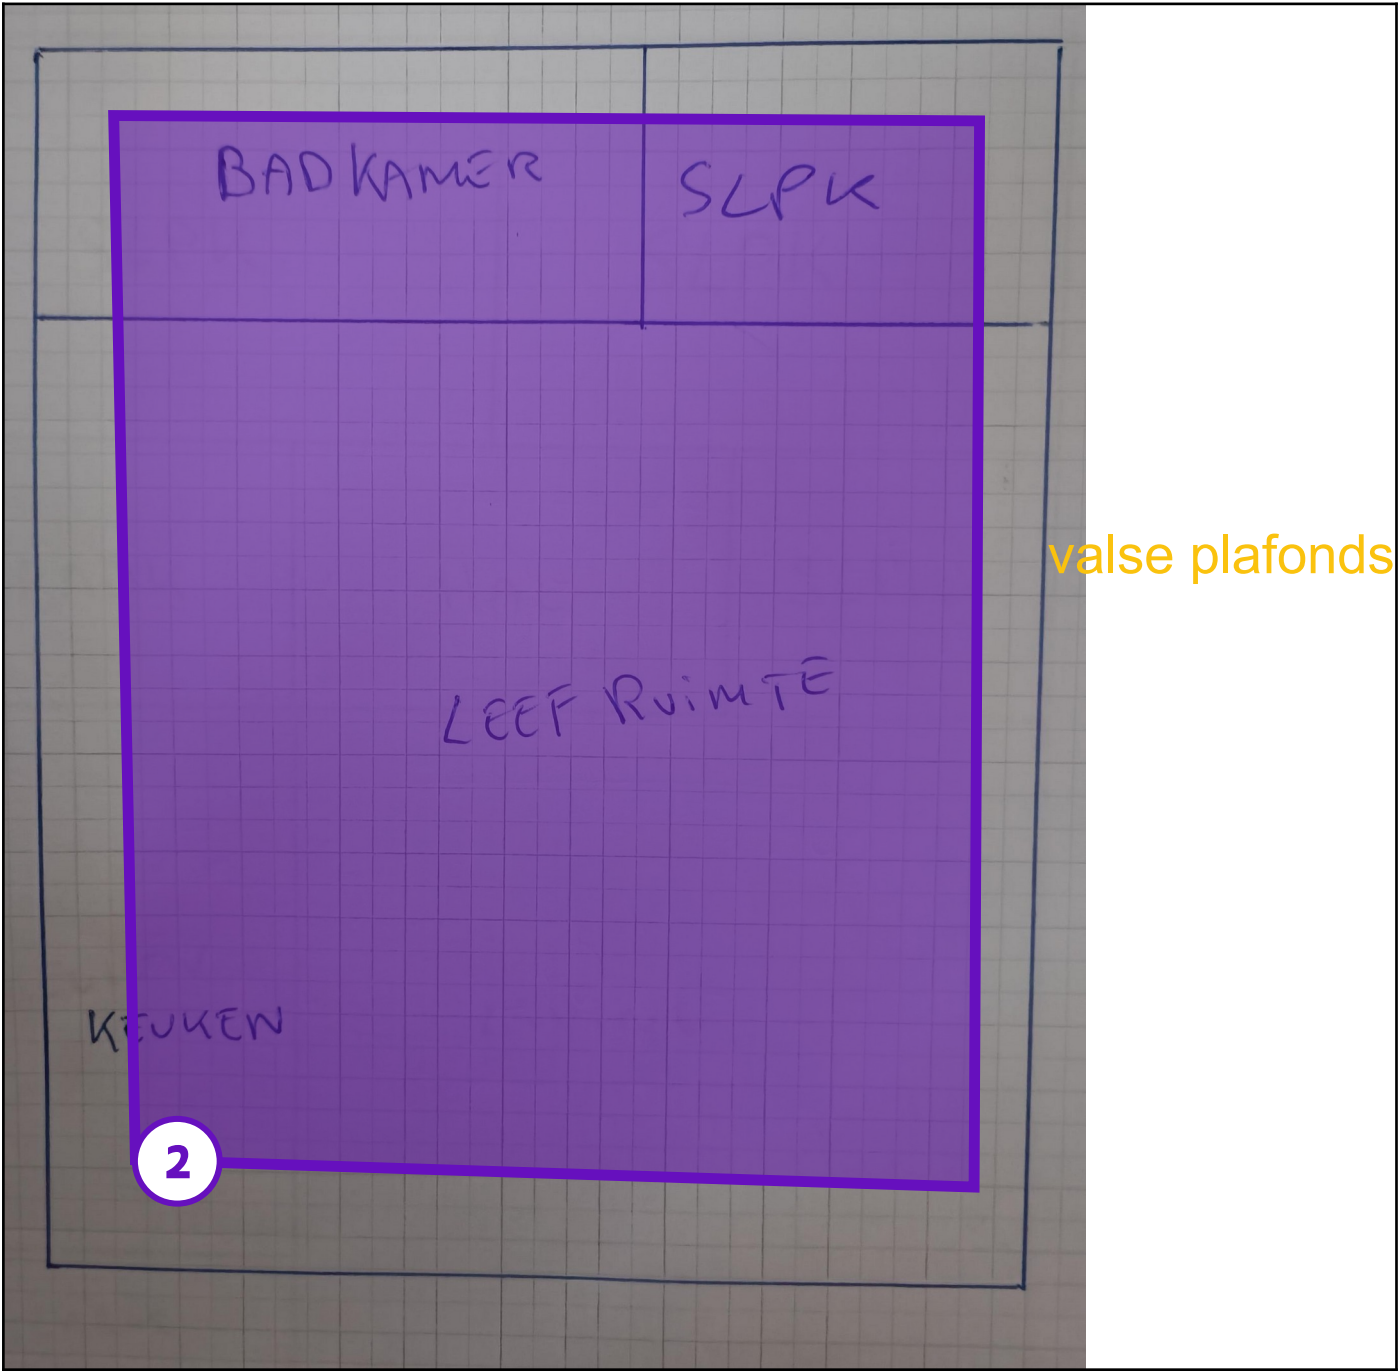
# Plan 1.2: plan appartement

| Beschrijving | Type | Actie |
|---|---|---|
| 2. plafonds | Advies | - |

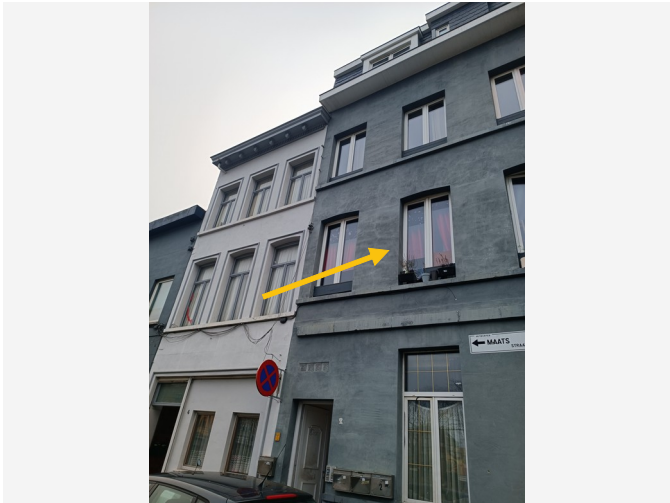
Vrije foto

De crepi werd door een collega bemonsterd en is niet asbesthoudend.( labo attest aanwezig)

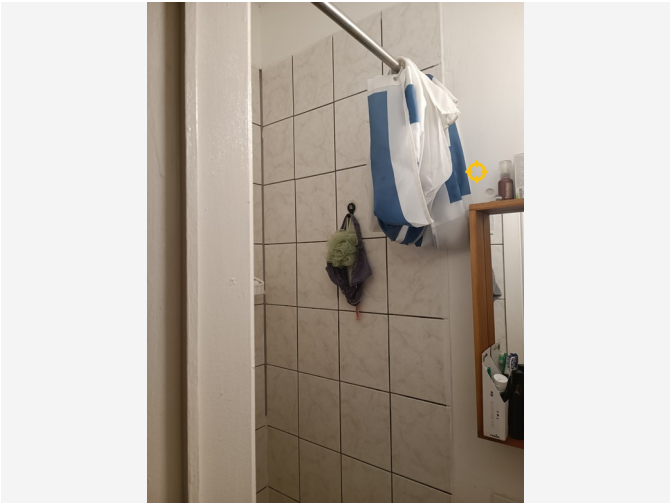
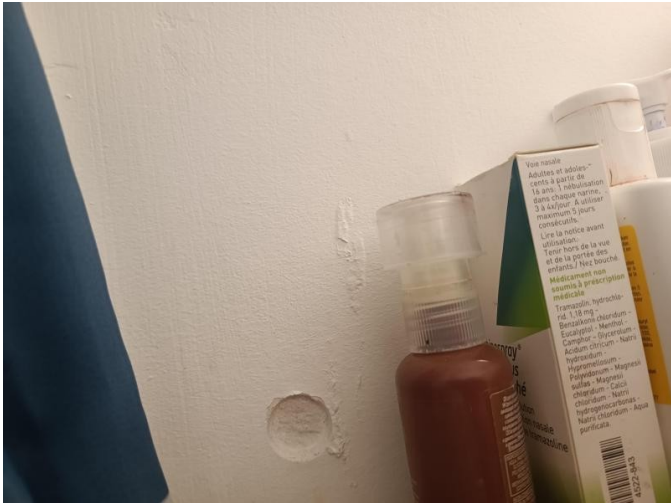
Overzichtsfoto

Geen asbest

| # | Type | Referentie | Resultaat |
|---|---|---|---|
| 3.1 | Mengmonster | muur | Geen asbest |

| Beschrijving | Muurpleister |
| Bindmiddel van materiaal | Gips - kalk |
| Gebondenheid op basis van bindmiddel | Niet-hechtgebonden |
| Hoeveelheid (oppervlakte - dikte - aantal) | • 142,00 m <sup>2</sup> - 1,00 cm - 1 stuk |
| Opmerking | <p>Volgens het inspectieprotocol is een monstername van het pleisterwerk verplicht om dit te identificeren als niet-asbesthoudend.</p> <p>Locatie staalnames: individuele ruimte: SLPK / natte ruimte: BADK/ stookplaats: NVT-GD / traphal: NVT-GD</p> <p>De vermelde oppervlaktes en volumes betreffen een beredeneerde schatting. Er worden geen rechten verleend aan deze oppervlaktes/volumes. De dikte is een schatting die voorkomt uit de monsterplaatsen en is daarom niet altijd representatief.</p> <p>( deels wanden zijn vals)</p> |
