# Asbestinventarisatetest

Weggestraat 10/101, 2170 Antwerpen

Attestnummer : **20250923-000234.000**

**Asbestveilig** (maar mogelijk niet asbestvrij)

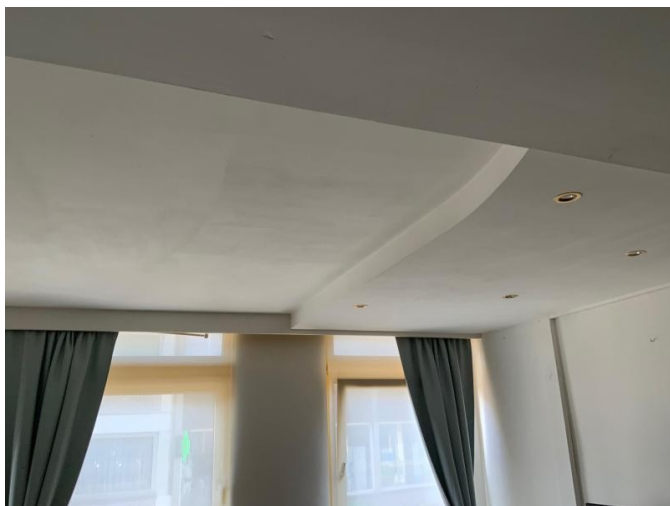
Vrije foto

Alle plafonds zijn uitgevoerd met gipskartonplaten of houtwerk

| Identificatiemethode | Vaststelling & expertise (niet-asbestverdacht) |

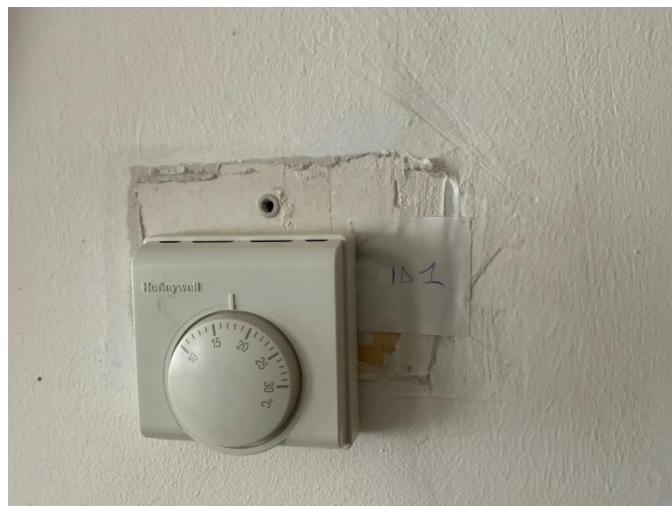
## Fiche 4: Pleisterwerk muur

Overzichtsfoto

Detailfoto

Geen asbest

| # | Type | Referentie | Resultaat |
|---|---|---|---|
| 4.1 | Mengmonster | ID1 | Geen asbest |

| Bindmiddel van materiaal | Gips - kalk |
| Gebondenheid op basis van bindmiddel | Niet-hechtgebonden |
| Hoeveelheid (oppervlakte - dikte - aantal) | • 342,00 m <sup>2</sup> - 1,00 cm - 1 stuk |
