Asbestinventarisatetest

Eduard Hammanstraat 47/201, 8400 Oostende

Attestnummer : 20250728-000063.000

Uitgegeven op : 28.07.2025

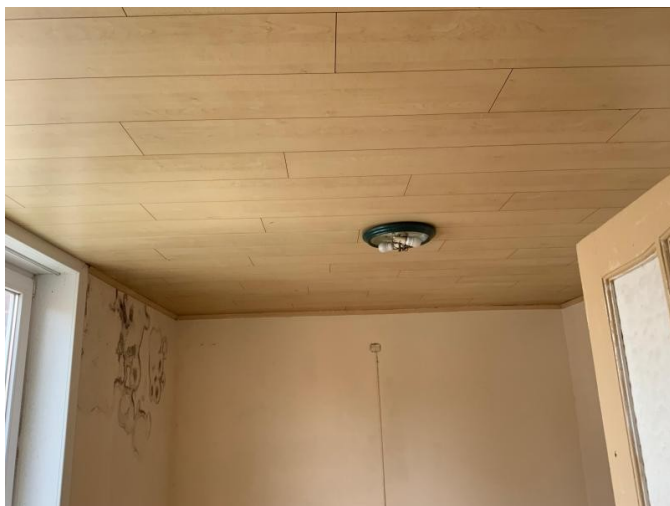
Vrije foto

Overige plafonds zijn uitgevoerd met houtwerk

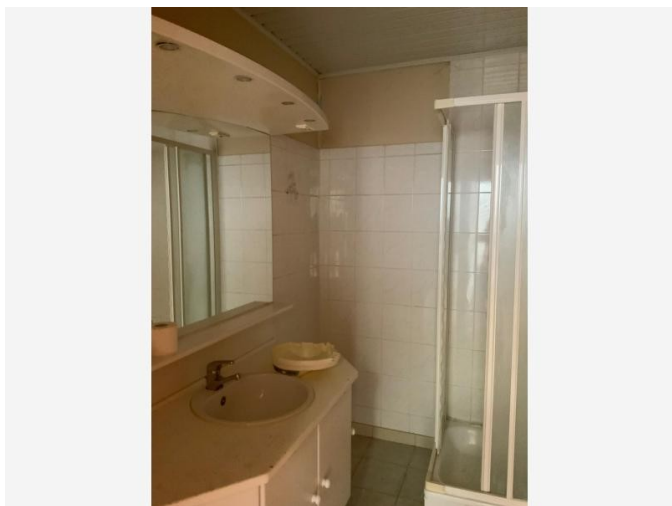
Vrije foto

Overige binnenwanden zijn uitgevoerd met gipskartonplaten of wandtegels

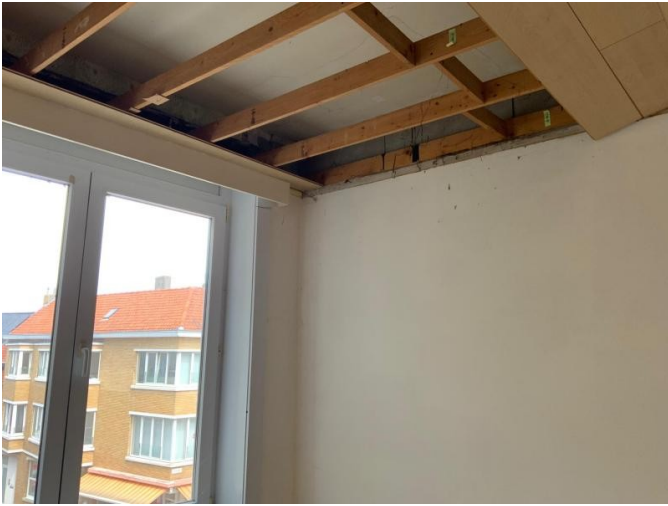
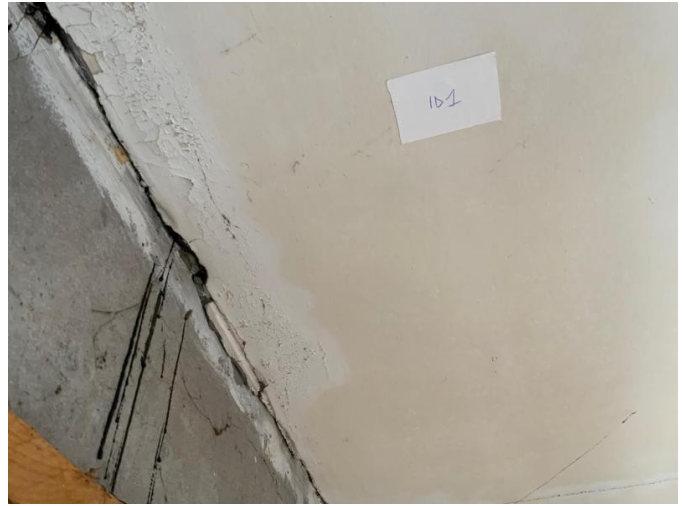
Fiche 3: Pleisterwerk plafond

Geen asbest

#	Type	Referentie	Resultaat
3.1	Mengmonster	ID1	Geen asbest

Beschrijving	Pleisterwerk plafond
Omgeving	Binnen
Primaire drager	Plafond
Bindmiddel van materiaal	Gips - kalk
Gebondenheid op basis van bindmiddel	Niet-hechtgebonden
Hoeveelheid (oppervlakte - dikte - aantal)	• 60,00 m ² - 1,00 cm - 1 stuk
Totaal volume	0,60 m ³
Identificatiemethode	Vaststelling met monstername
Destructieve handeling voor identificatie	Nee
Opmerking	De oppervlakte of lopende meters of gewicht zijn ter plaatsen bij benadering opgemeten. Deze hoeveelheid kan niet worden overgenomen in een eventuele meetstaat.
