# Asbestinventarisatetest

Kortrijkstraat 119/1, 2140 Antwerpen

Attestnummer : **20251016-000258.000**

## Zone 1: Hoofdgebouw

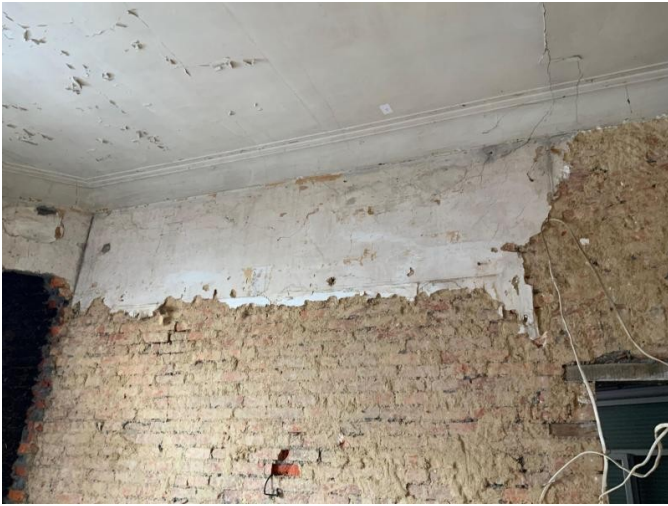
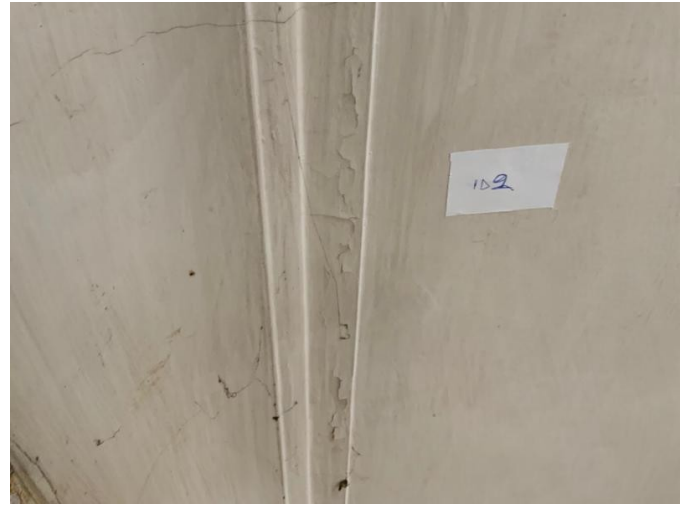
# Fiche 1: Pleisterwerk plafond

Geen asbest

Overzichtsfoto

Detailfoto

<b>Beschrijving</b>	Pleisterwerk plafond
<b>Omgeving</b>	Binnen
<b>Primaire drager</b>	Plafond
<b>Bindmiddel van materiaal</b>	Gips - kalk
<b>Gebondenheid op basis van bindmiddel</b>	Niet-hechtgebonden
<b>Hoeveelheid (oppervlakte - dikte - aantal)</b>	• 103,00 m <sup>2</sup> - 1,00 cm - 1 stuk
<b>Totaal volume</b>	1,03 m <sup>3</sup>
<b>Identificatiemethode</b>	Vaststelling met monstername
<b>Destructieve handeling voor identificatie</b>	Nee
<b>Opmerking</b>	De oppervlakte of lopende meters of gewicht zijn ter plaatsen bij benadering opgemeten. Deze hoeveelheid kan niet worden overgenomen in een eventuele meetstaat.

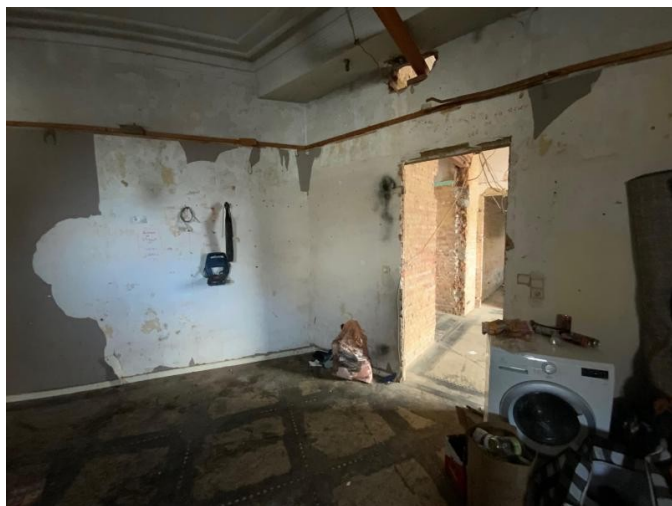
## Fiche 2: Pleisterwerk muur

Geen asbest

Overzichtsfoto

Detailfoto

<b>Beschrijving</b>	Pleisterwerk muur
<b>Omgeving</b>	Binnen
<b>Primaire drager</b>	Binnenwand
<b>Bindmiddel van materiaal</b>	Gips - kalk
<b>Gebondenheid op basis van bindmiddel</b>	Niet-hechtgebonden
<b>Hoeveelheid (oppervlakte - dikte - aantal)</b>	• 258,00 m <sup>2</sup> - 1,00 cm - 1 stuk
<b>Totaal volume</b>	2,58 m <sup>3</sup>
<b>Identificatiemethode</b>	Vaststelling met monsternamen
<b>Destructieve handeling voor identificatie</b>	Nee
