Asbestinventarisatetest

Kortrijkstraat 119/3, 2140 Antwerpen

Attestnummer : 20260105-000244.000

Zone 1: Hoofdgebouw

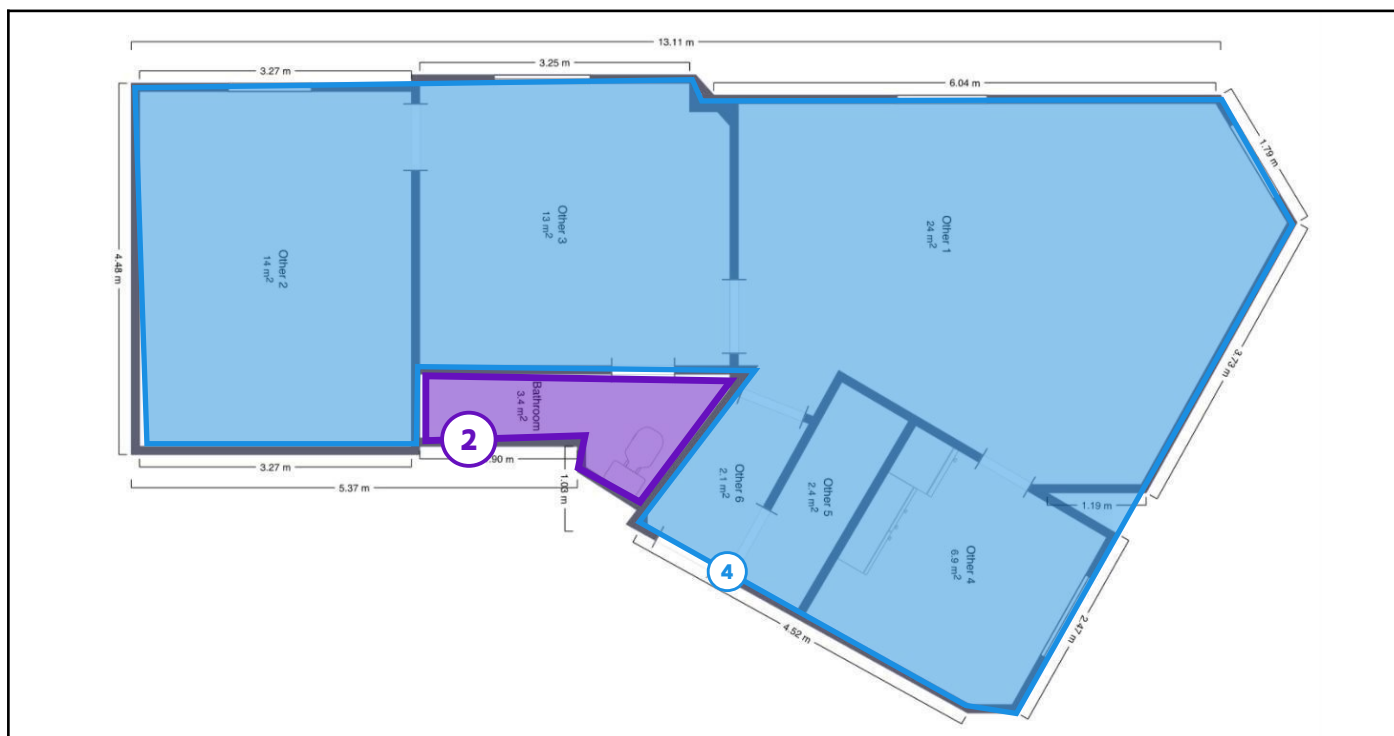
Plan 1.2: Grondplan 1v

Beschrijving	Type	Actie
2. Plafonds bestaande uit voorzetpanelen	Advies	-
4. Pleisterwerk plafonds	Geen asbest	-

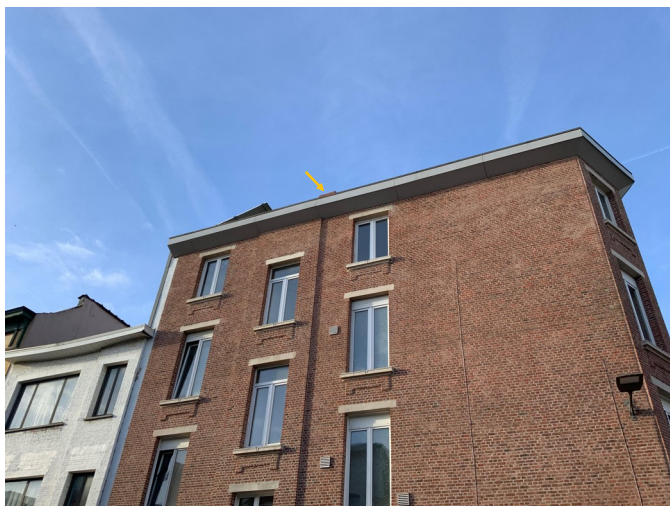
Situeringfoto

Tijdelijke beperking

Reden: Het te onderzoeken materiaal situeert zich hoger dan 3,50 m te rekenen vanaf een veilige ondergrond

Uitleg van de asbestdeskundige: De schouw bevat binnenin mogelijk een asbestcement rookgaskanaal. Laat dit onderzoeken bij eventuele werken.

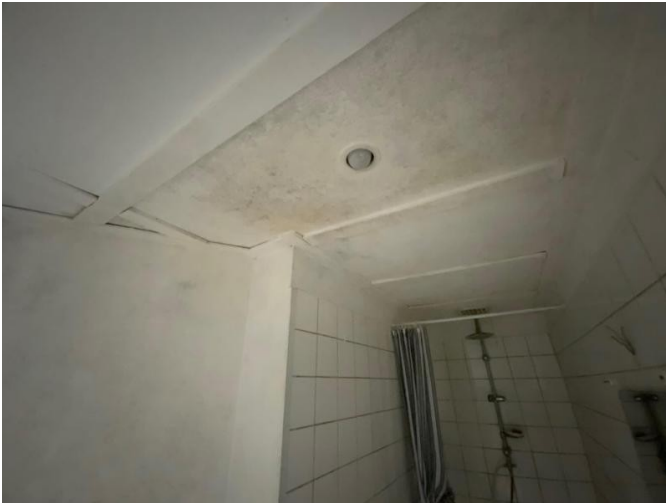
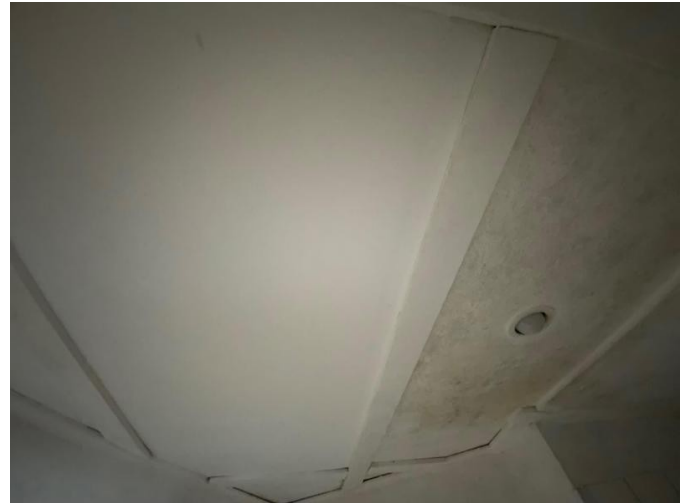
De plafonds werden afgewerkt met niet-asbestverdachte voorzetpanelen die inspectie van de bedekte structuur (opbouw, pleisterwerk) verhinderen.

Basis voor advies	De asbestdeskundige beoordeelt het materiaal als niet-asbestverdacht.
Primaire drager	Plafond

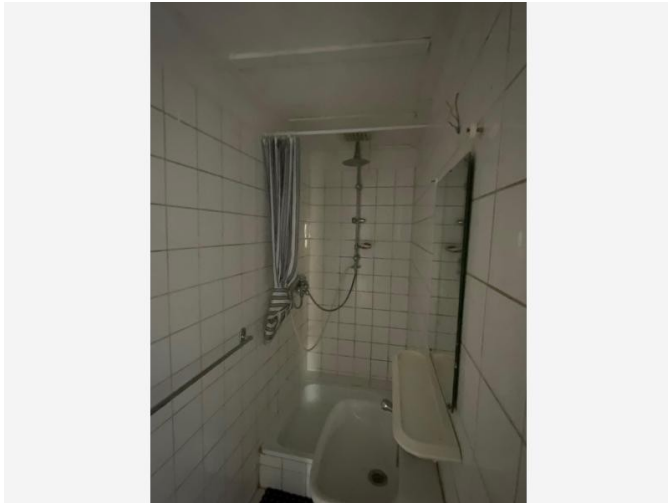
Overige binnenwanden zijn uitgevoerd met wandtegels

Basis voor advies	De asbestdeskundige beoordeelt het materiaal als niet-asbestverdacht.
-------------------	---

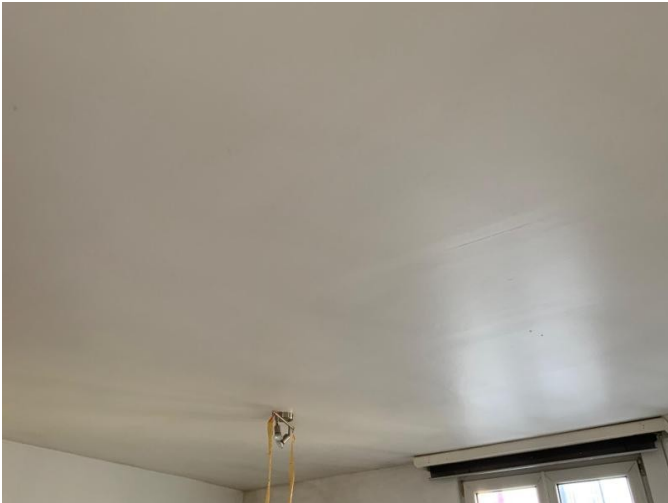
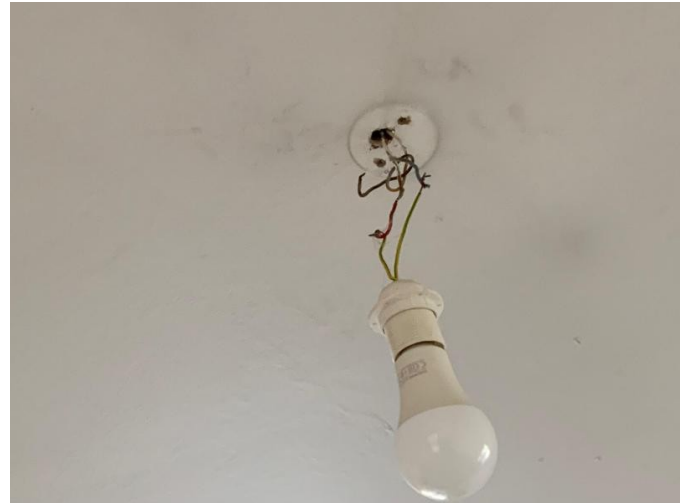
Fiche 4: Pleisterwerk plafonds

Geen asbest

Beschrijving	Pleisterwerk plafonds
Omgeving	Binnen
Primaire drager	Plafond
Bindmiddel van materiaal	Gips - kalk
Gebondenheid op basis van bindmiddel	Niet-hechtgebonden
Hoeveelheid (oppervlakte - dikte - aantal)	• 72,00 m ² - 1,00 cm - 1 stuk
Totaal volume	0,72 m ³
Identificatiemethode	De asbestdeskundige gebruikt een bestaande laboanalyse als bewijsdocument met bevestiging door vaststelling en expertise.
Destructieve handeling voor identificatie	Nee
Opmerking	<p>De hoeveelheid is een zo nauwkeurig mogelijke opmeting. Hieraan kunnen evenwel geen rechten worden ontleend. Waar mogelijk, wordt staalname uitgevoerd conform het inspectieprotocol: in een droge ruimte zoals een slaapkamer, in een natte ruimte zoals een keuken of badkamer, in een traphal en in een stookruimte.</p> <p>Gezien de verschillende appartementen allen gelijktijdig zijn gebouwd, mogen wij volgens het inspectieprotocol overgaan tot het extrapoleren van gegevens. Wij verwijzen hiervoor naar het referentiestaal ID2 dat genomen is in appartement nr 119/1</p>
