Asbestinventarisatetest

Kortrijkstraat 119/4, 2140 Antwerpen

Attestnummer : 20251016-000252.000

Uitgegeven op : 16.10.2025

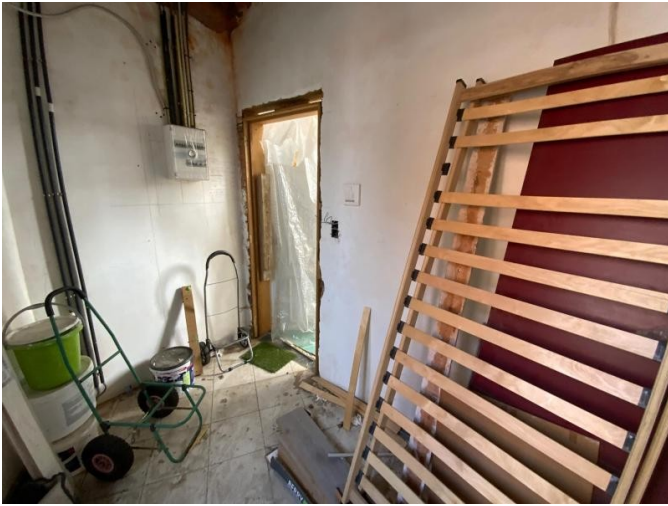
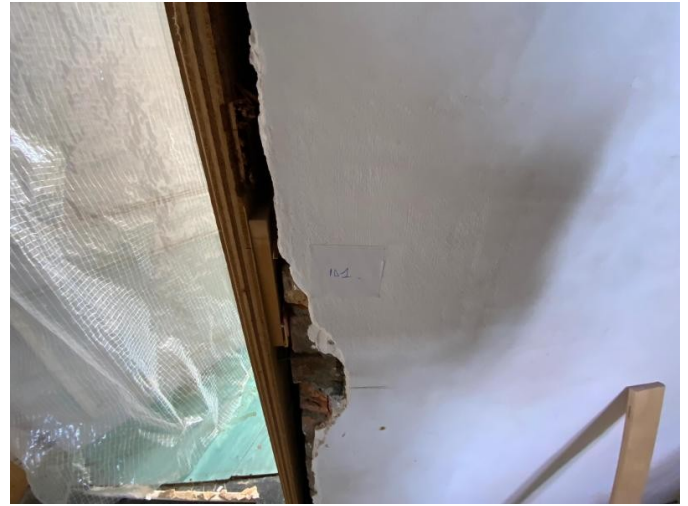
Fiche 1: Pleisterwerk muur

Geen asbest

#	Type	Referentie	Resultaat
1.1	Mengmonster	ID1	Geen asbest

Beschrijving	Pleisterwerk muur
Omgeving	Binnen
Primaire drager	Binnenwand
Bindmiddel van materiaal	Gips - kalk
Gebondenheid op basis van bindmiddel	Niet-hechtgebonden
Hoeveelheid (oppervlakte - dikte - aantal)	• 167,00 m ² - 1,00 cm - 1 stuk
Totaal volume	1,67 m ³
Identificatiemethode	Vaststelling met monstername
Destructieve handeling voor identificatie	Nee
Opmerking	De oppervlakte of lopende meters of gewicht zijn ter plaatsen bij benadering opgemeten. Deze hoeveelheid kan niet worden overgenomen in een eventuele meetstaat.

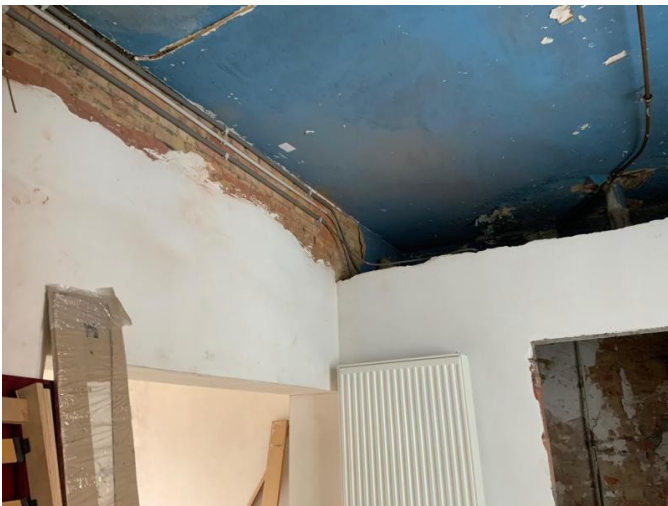
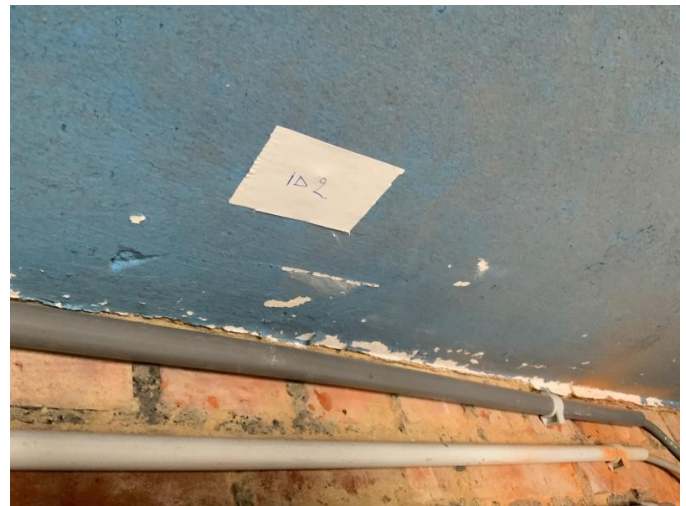
Fiche 2: Pleisterwerk plafond

Geen asbest

#	Type	Referentie	Resultaat
2.1	Mengmonster	ID2	Geen asbest

Beschrijving	Pleisterwerk plafond
Omgeving	Binnen
Primaire drager	Plafond
Bindmiddel van materiaal	Gips - kalk
Gebondenheid op basis van bindmiddel	Niet-hechtgebonden
Hoeveelheid (oppervlakte - dikte - aantal)	• 28,00 m ² - 1,00 cm - 1 stuk
Totaal volume	0,28 m ³
Identificatiemethode	Vaststelling met monstername
Destructieve handeling voor identificatie	Nee
Opmerking	De oppervlakte of lopende meters of gewicht zijn ter plaatsen bij benadering opgemeten. Deze hoeveelheid kan niet worden overgenomen in een eventuele meetstaat.
