Asbestinventarisatetest

Kortrijkstraat 119/6, 2140 Antwerpen

Attestnummer : **20251016-000281.000**

Zone 1: Hoofdgebouw

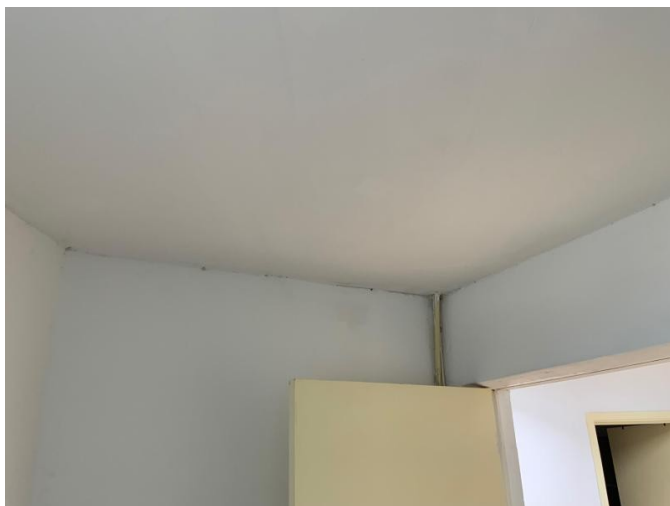
Vrije foto

Alle plafonds zijn uitgevoerd met gipskartonplaten

Identificatiemethode	Vaststelling & expertise (niet-asbestverdacht)
----------------------	--
