# Asbestinventarisatetest

Vilde-Olympiadelaan 98/2, 2020 Antwerpen

Attestnummer : 20230530-000063.000

Uitgegeven op : 30.05.2023

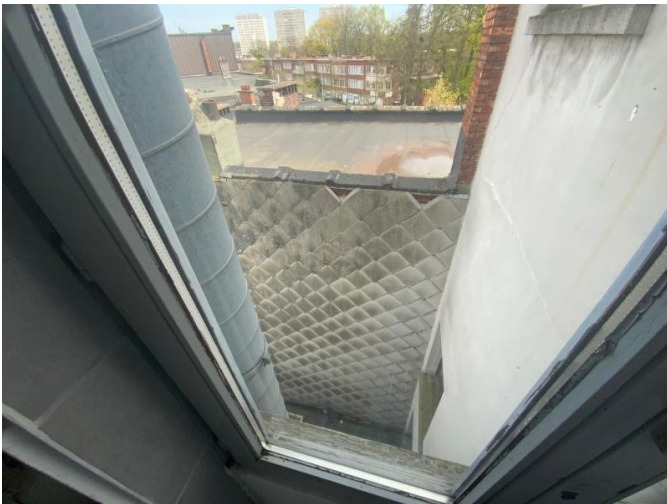
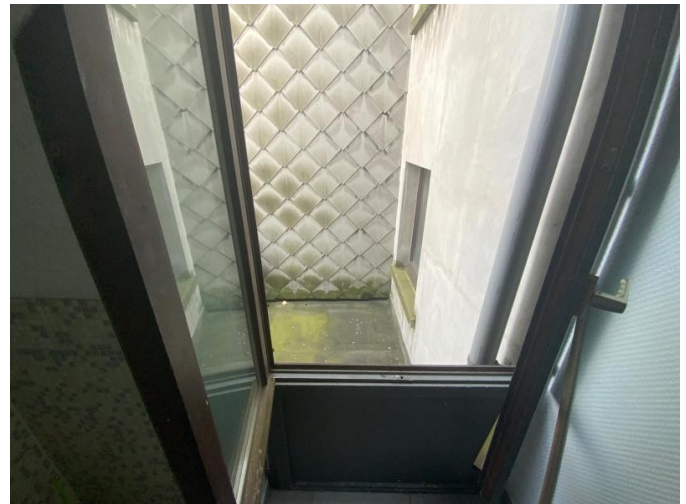
| Fiche 1: Cement leien..... | 9 |

Overzichtsfoto

Detailfoto

| Eindbeoordeling materiaalrisico | Laag materiaalrisico en/of verlaagde kans op vezelvrijgave |

| Asbestsoort (vezeltype) | Crocidoliet aanwezig |
| Asbestconcentratie | Laag (< 50%) |
| Toestand van het materiaal | Licht beschadigd, licht verweerd. Intact materiaal type Pical – asbestboard of categorie III 'gebondenheid' |

| Beschrijving | Cement leien |
| Primaire drager | Wand buitenschil |
| Asbestmateriaal | Dak- en gevelbekleding - Lei, shingle |

| Hoeveelheid (oppervlakte - aantal) | <ul style="list-style-type: none"> <li>• 30,00 m<sup>2</sup> - 1 stuk</li> </ul> |

Het asbestmateriaal valt onder de mijlpaal van 2034.

Verwijderen

- Zorg voor een veilig beheer. Vermijd het beschadigen van het asbestmateriaal. Controleer de toestand jaarlijks op wijzigingen.

- Eenvoudige handelingen: mag via doe-het-zelf of door werknemer(s) met opleidingsattest eenvoudige handelingen  
Bevindt het asbest zich buiten uw woning of gebouw? Dan mag u de volgende toepassingen zelf wegnemen:
