# Asbestinventarisatetest

Vilde-Olympiadelaan 98A, 2020 Antwerpen

Attestnummer : 20230530-000056.001

Uitgegeven op : 30.05.2023

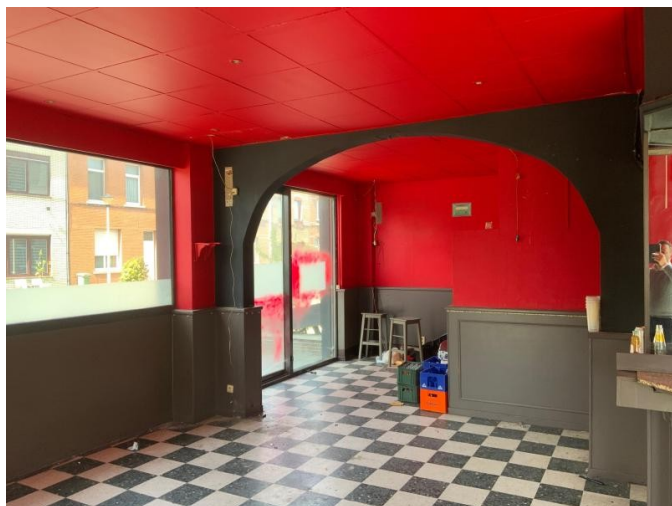
Overzichtsfoto

Geen asbest

| Beschrijving | Muurbep leistering |
| Bindmiddel van materiaal | Gips - kalk |

| Gebondenheid op basis van bindmiddel | Niet-hechtgebonden |
| Hoeveelheid (oppervlakte - dikte - aantal) | <ul style="list-style-type: none"> <li>• 30,00 m<sup>2</sup> - 0,20 cm - 1 stuk</li> </ul> |

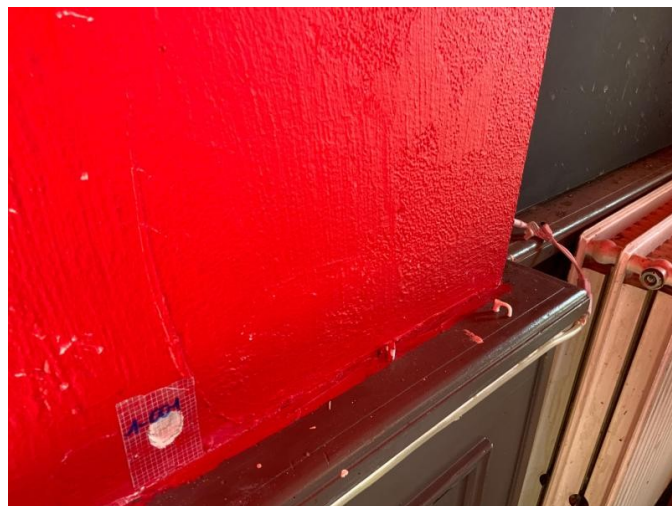
Detailfoto

| # | Type | Referentie | Resultaat |
|---|---|---|---|
| 1.1 | Mengmonster | 1-001 | Geen asbest |
