# Asbestinventarisatetest

Vilde-Olympiadelaan 98/3, 2020 Antwerpen

Attestnummer : 20230530-000064.000

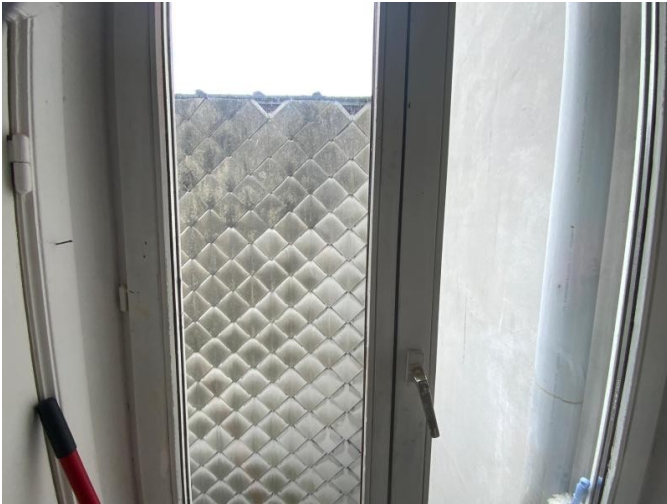
Overzichtsfoto

| Asbestsoort (vezeltype) | Crocidoliet aanwezig |
| Toestand van het materiaal | Licht beschadigd, licht verweerd. Intact materiaal type Pical – asbestboard of categorie III 'gebondenheid' |

| Beschrijving | Cement Leien |
| Asbestmateriaal | Dak- en gevelbekleding - Lei, shingle |

Verwijderen

- Zorg voor een veilig beheer. Vermijd het beschadigen van het asbestmateriaal. Controleer de toestand jaarlijks op wijzigingen.

- Eenvoudige handelingen: mag via doe-het-zelf of door werknemer(s) met opleidingsattest eenvoudige handelingen  
Bevindt het asbest zich buiten uw woning of gebouw? Dan mag u de volgende toepassingen zelf wegnemen:

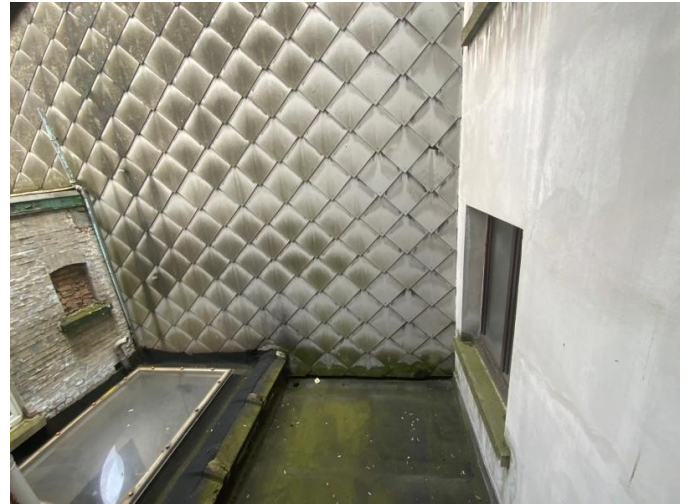
Detailfoto

| Bevestigingswijze | <ul style="list-style-type: none"> <li>• Genageld, geniet</li> </ul> |
