# Asbestinventarisatetest

Diestsestraat 238, 3000 Leuven

Attestnummer : **20250206-000241.000**

## Zone 1: Handelspand

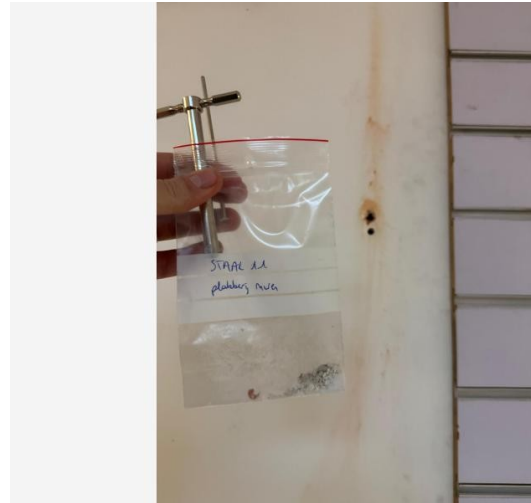
## Fiche 4: Plakkerij muren

Geen asbest

| # | Type | Referentie | Resultaat |
|---|---|---|---|
| 4.1 | Mengmonster | Staal 1.1 Plakkerij muren | Geen asbest |

| Beschrijving | Plakkerij muren |
| Bindmiddel van materiaal | Gips - kalk |
| Gebondenheid op basis van bindmiddel | Niet-hechtgebonden |
| Hoeveelheid (oppervlakte - dikte - aantal) | • 185,00 m <sup>2</sup> - 0,50 cm - 1 stuk |
