# Asbestinventarisatetest

Stationsstraat 91, 3620 Lanaken

Attestnummer : 20230623-000073.000

Uitgegeven op : 23.06.2023

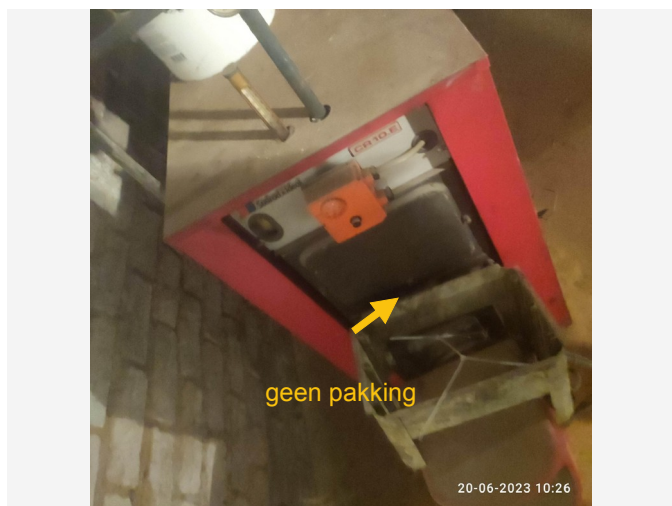
Vrije foto

de verwarmingsketel heeft geen pakking tussen de brander en de ketel dus niet asbestverdacht

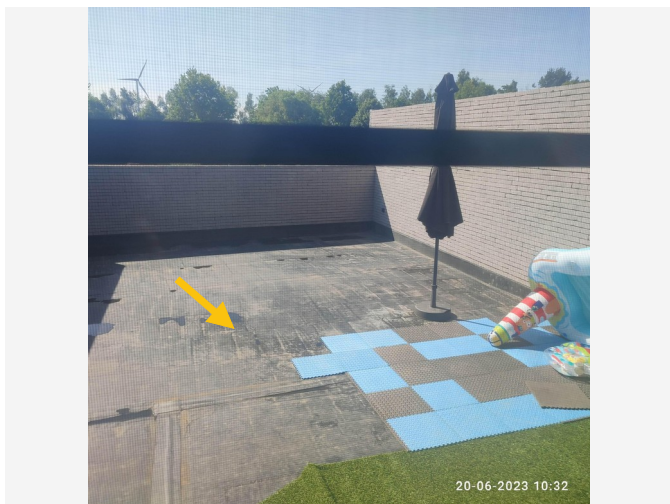
Vrije foto

er ligt een pas aangebracht nieuw epdm dak op het terras en op het platte deel van de woning  
zie facturen vd dakdekker in bijlage dus niet asbestverdacht

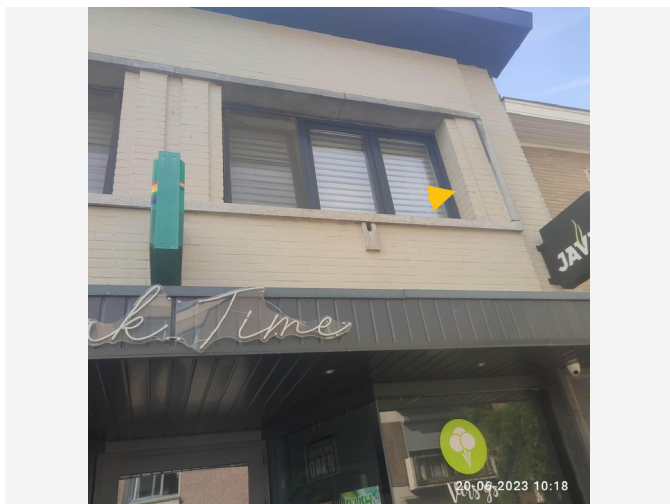
Vrije foto

de siliconen van de buitenramen is elastisch en indrukbaar wat aangeeft dat deze niet asbestverdacht , anders zou deze keihard zijn door de asbestvezels

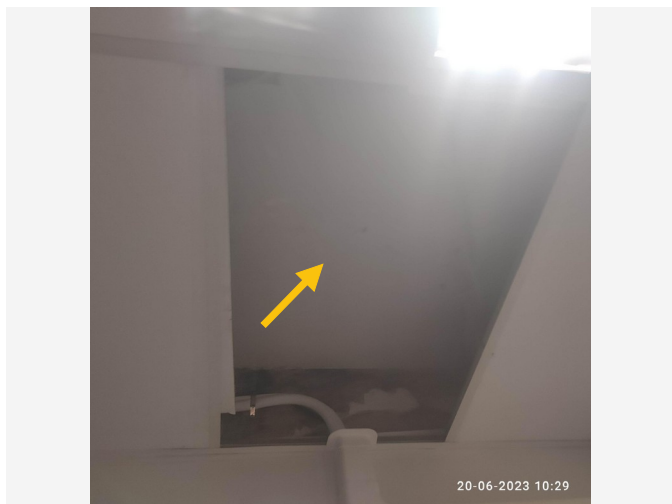
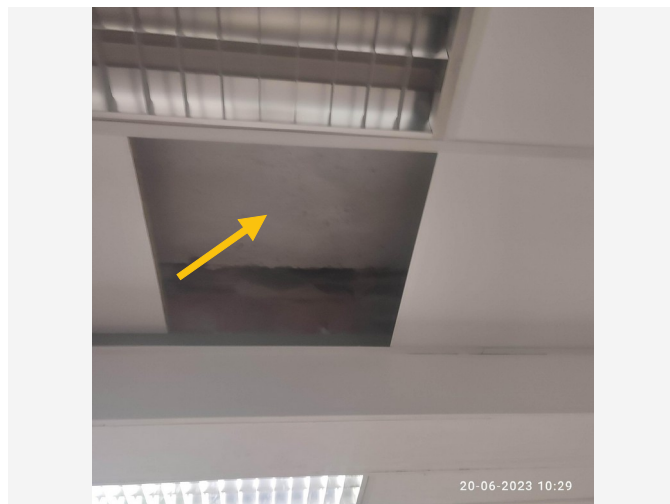
## Fiche 5: pleisterwerk plafonds

Geen asbest

| # | Type | Referentie | Resultaat |
|---|---|---|---|
| 5.1 | Mengmonster | r002366622 | Geen asbest |

| Opmerking | <p>stukje plafond achter de wandtegels is geplakt</p> <p>de rest zijn gipskartonplaten</p> |

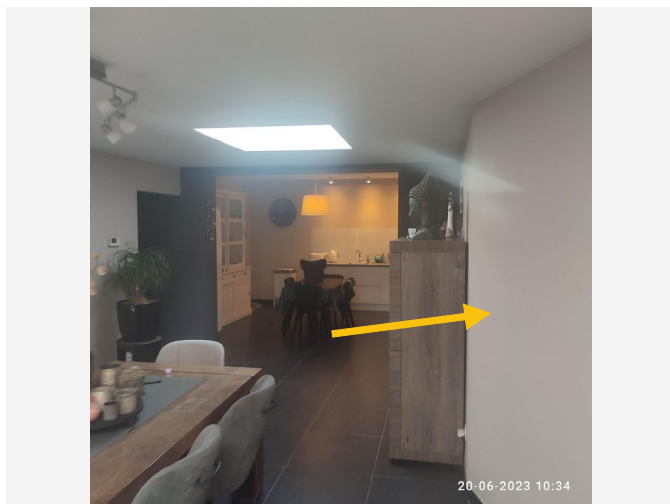
## Fiche 6: pleisterwerk wanden

Geen asbest

| # | Type | Referentie | Resultaat |
|---|---|---|---|
| 6.1 | Mengmonster | r002366621 | Geen asbest |
