# Asbestinventarisatetest

Keelhoffstraat 19, 3620 Lanaken

Attestnummer : **20250329-000066.000**

Uitgegeven op : **29.03.2025**

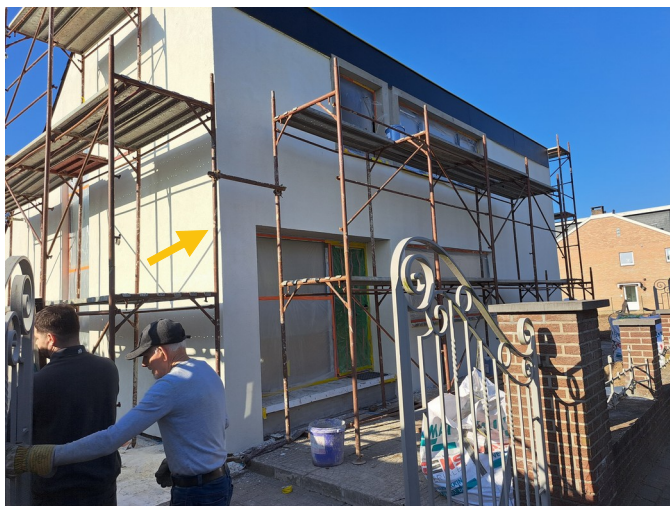
Vrije foto

de crepie is net aangebracht tijdens de renovatiewerken en is niet asbestverdacht  
je ziet dat de gevel nog in stelling staat

| Identificatiemethode | Vaststelling & expertise (niet-asbestverdacht) |
| Primaire drager | Wand buitenschil |

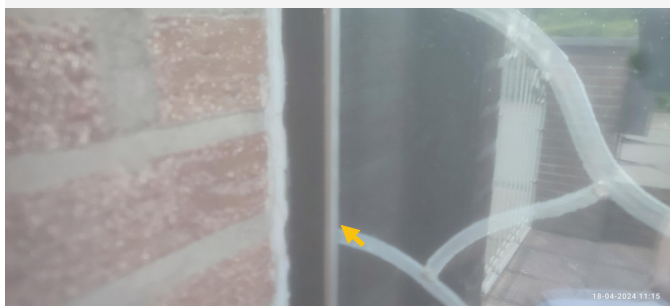
Vrije foto

de kit is elastisch en indrukbaar wat aangeeft dat er weekmakers inzitten en geen asbestvezels anders was deze keihard geweest

| Identificatiemethode | Vaststelling & expertise (niet-asbestverdacht) |
| Primaire drager | Wandopening verticaal (raam, deur, ...) |
| (Asbest)materiaal | In-situ afwerkingslagen - Pasta, stopverf, voegsel, stopsel, vulsel, mastiek, kitten, ... |

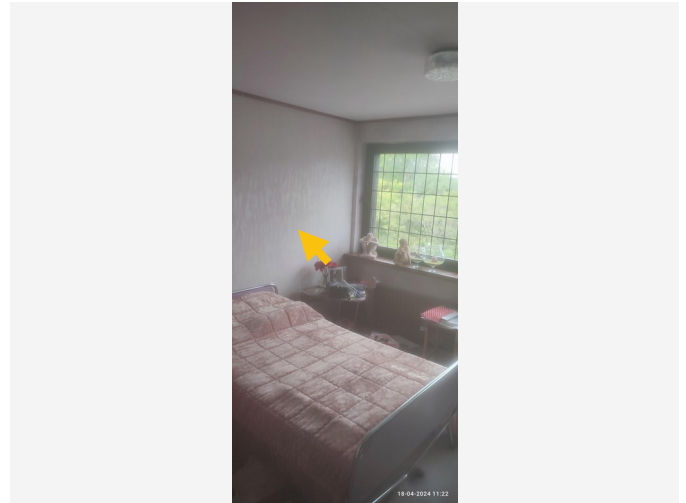
## Fiche 6: pleister wanden

Overzichtsfoto

Detailfoto

Geen asbest

| # | Type | Referentie | Resultaat |
|---|---|---|---|
| 6.1 | Mengmonster | r00242834 | Geen asbest |

| Bindmiddel van materiaal | Gips - kalk |
| Gebondenheid op basis van bindmiddel | Niet-hechtgebonden |
| Hoeveelheid (oppervlakte - dikte - aantal) | • 220,00 m <sup>2</sup> - 1,00 cm - 1 stuk |
| Opmerking | alle muren zijn bepleisterd behalve de kelder en de garage |
