Keuringsverslag van een elektrische laagspanning- en zeer lage spanningsinstallatie

NIET CONFORM

Straatnaam Mantelstraat
 Huisnummer 4
 Busnummer
 Postcode 3700
 Gemeente TONGEREN
 Land België

Controlebezoek van een huishoudelijke installatie volgens (KB 08/09/2019) - AREI Boek 1- 6.5. en 4.2.4.3.

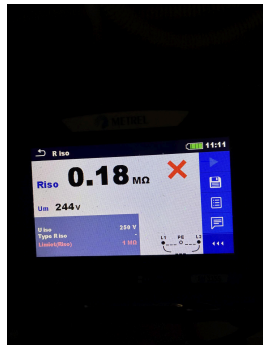
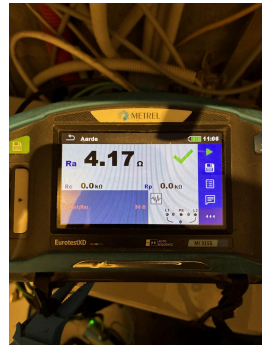
Afbeelding schakel- en verdeelbord:

- I2.02 De waarde van de isolatieweerstand van één of meerdere stroombanen is kleiner dan 0,5M ohm. (Boek 1 Onderafdeling 6.4.5.1.) Aangeduid in foto
- I5.01 De aanduiding van de stroomkringen en/of apparatuur, aansluitklemmen, enz dient aangebracht of vervuldigd te worden. (Boek 1 Onderafdeling 3.1.3.1. en 3.1.3.3.A. en 5.1.6.1)

- I5.06 De deur en/of afschermplaat van het schakelbord dient (terug)geplaatst te worden. Aanraking van onder spanning staande delen mogelijk. (Boek 1 Afdeling 5.1.4. en 5.3.5.1.A. en 4.2.2.3.) Openingen dichten

- I5.10 De genaakbare, naakte onder spanning staande delen zijn onvoldoende afgeschermd. (Boek 1 Afdeling 5.1.4. en 4.2.2.3.) Verbindingsrail
- I6.04 Een differentieelstroombeschermingsinrichting met een gevoeligheid van 30mA is te plaatsen voor installaties van badkamer, wasmachine, vaatwas, droogkast en/of gelijkaardige toestellen. Deze dient ondergeschikt te zijn aan de hoofddifferentieelstroombeschermingsinrichting (Boek 1 Onderafdeling 7.1.4.3. en 4.2.4.3.) Wasmachine
