# Asbestinventarisatetest

Bessemerstraat 12/1, 3620 Lanaken

Attestnummer : **20240918-000271.000**

Uitgegeven op : **18.09.2024**

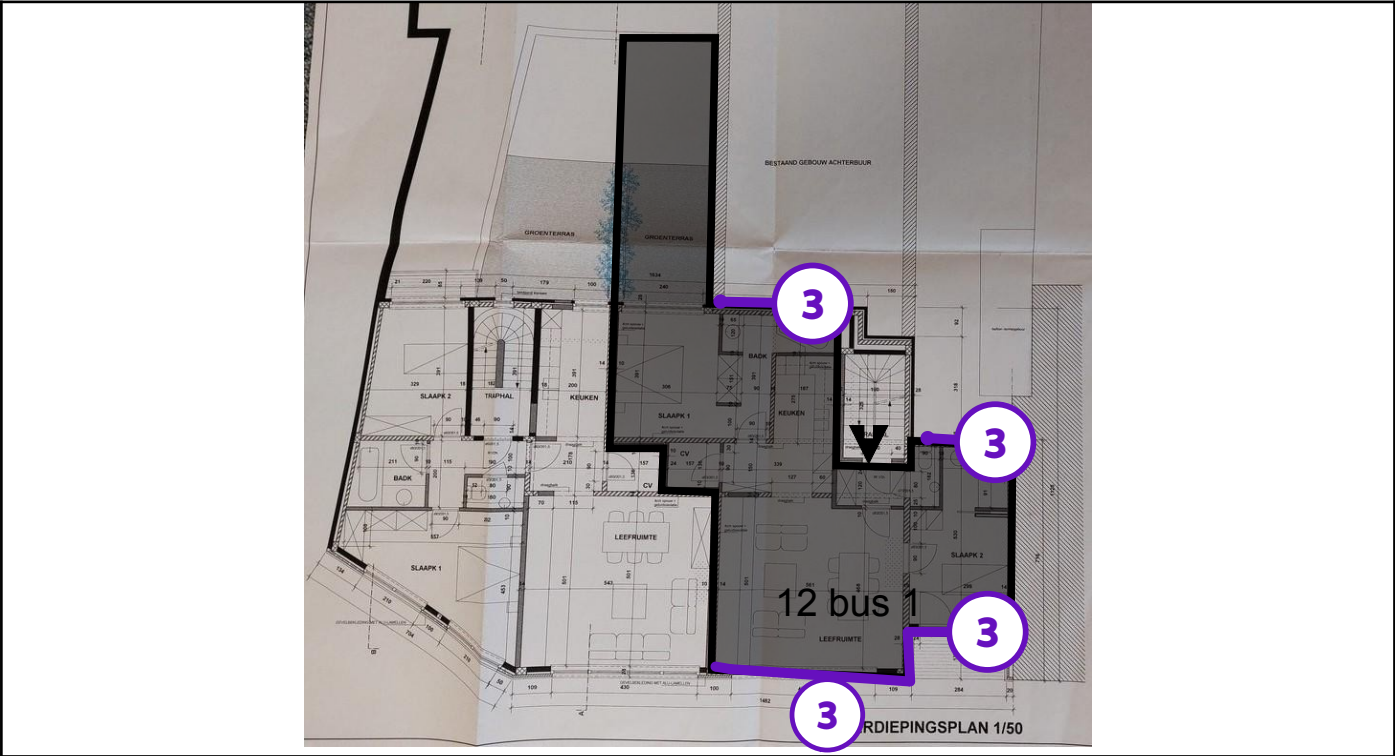
# Plan 1.1: 1e verdieping

| Beschrijving | Type | Actie |
|---|---|---|
| 3. gevelpleister buitenwanden | Advies | - |

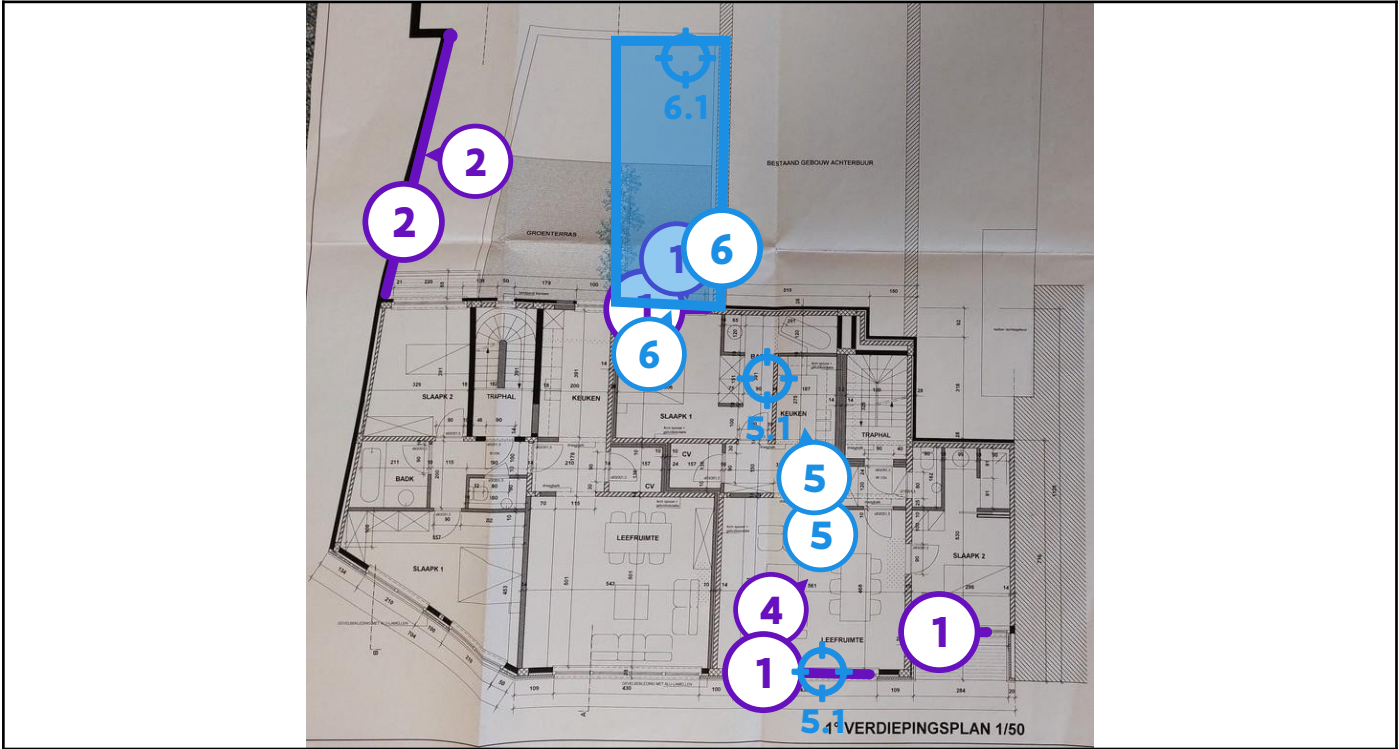
# Plan 1.2: 1e verdieping

| Beschrijving | Type | Actie |
|---|---|---|
| 1. siliconen ramen | Advies | - |
| 2. leien gevel buurman | Advies | - |
| 4. plafonds in gipskartonplaten | Advies | - |
| 5. pleister wanden | Geen asbest | - |
| 6. roofing dakterras en garage | Geen asbest | - |

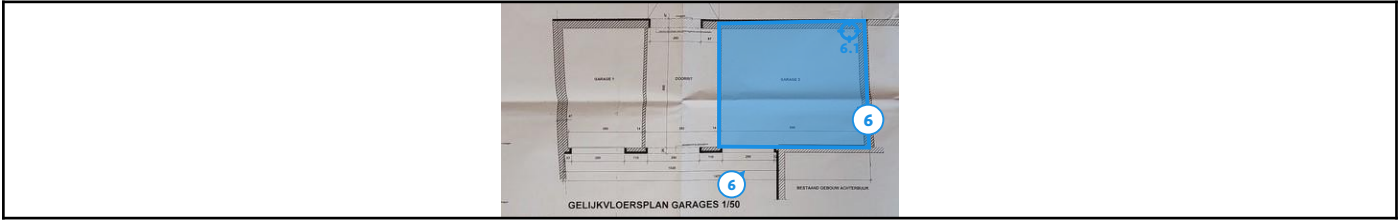
## Plan 2.2: garage dakenplan

| Beschrijving | Type | Actie |
|---|---|---|
| 6. roofing dakterras en garage | Geen asbest | - |

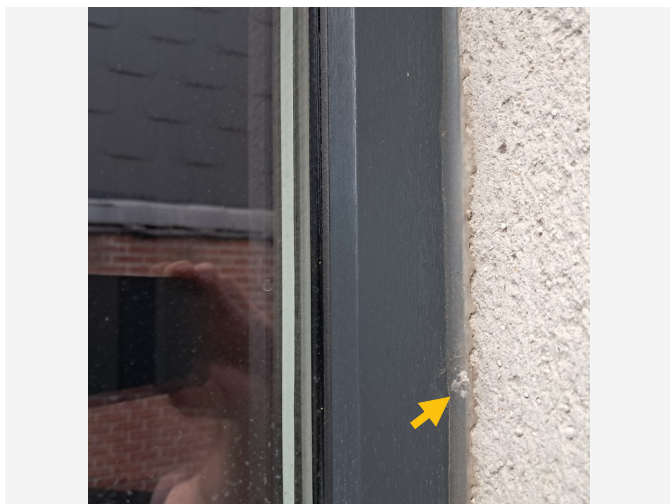
Vrije foto

de kit van de ramen is elastisch en indrukbaar wat aangeeft dat er weekmakers inzitten en geen asbestvezels anders was deze keihard geweest

| Identificatiemethode | Vaststelling & expertise (niet-asbestverdacht) |
| Primaire drager | Wandopening verticaal (raam, deur, ...) |
| (Asbest)materiaal | In-situ afwerkingslagen - Pasta, stopverf, voegsel, stopsel, vulsel, mastiek, kitten, ... |
| Bindmiddel | Kitten, mastiek, pasta |
| Gebondenheid bindmiddel | Hecht |

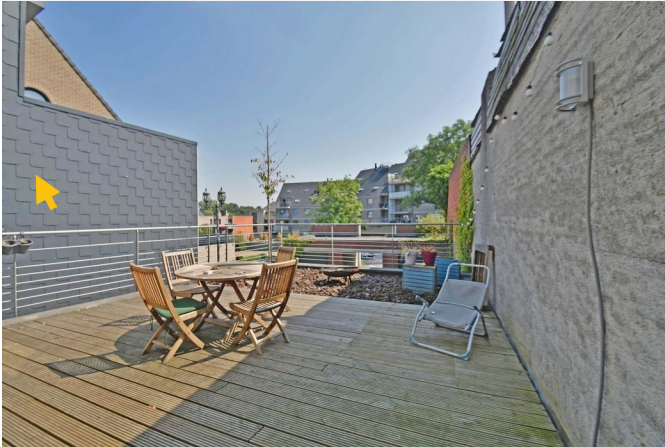
Vrije foto

deze behoort niet tot dit attest maar behoort bij de buur  
de gevelleien zijn mogelijks asbestverdacht

| Identificatiemethode | Redelijk vermoeden |
| Primaire drager | Wand buitenschil |
| (Asbest)materiaal | Dak- en gevelbekleding - Lei, shingle |
| Bindmiddel | Cement |
| Gebondenheid bindmiddel | Hecht |

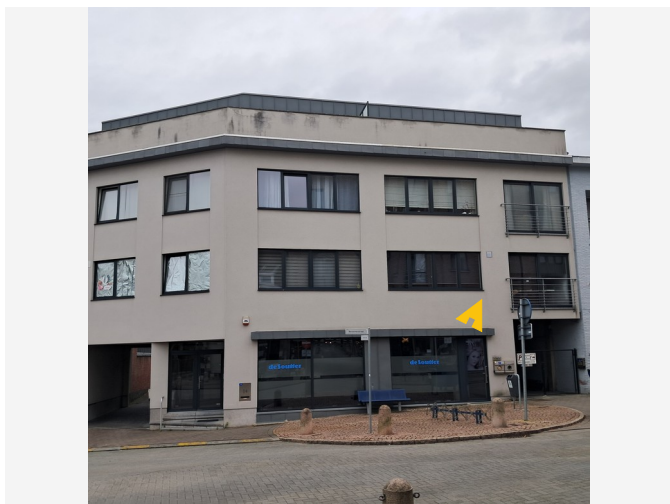
Vrije foto

deze behoort tot de gemene delen en niet tot dit attest  
doch is deze getest in het labo en bevat geen asbestvezels  
dit louter informatief

| Identificatiemethode | Vaststelling & expertise (niet-asbestverdacht) |
| Primaire drager | Wand buitenschil |
| (Asbest)materiaal | In-situ afwerkingslagen - Crepi |
| Bindmiddel | Cement |
| Gebondenheid bindmiddel | Hecht |

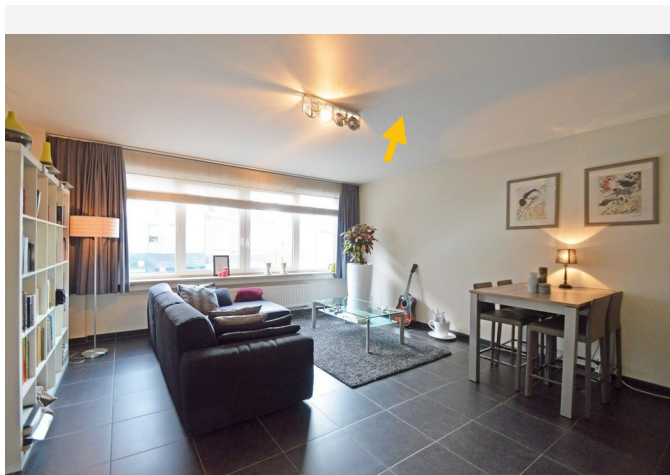
Vrije foto

de plafonds zijn niet asbestverdacht

| Identificatiemethode | Vaststelling & expertise (niet-asbestverdacht) |
| Primaire drager | Plafond |

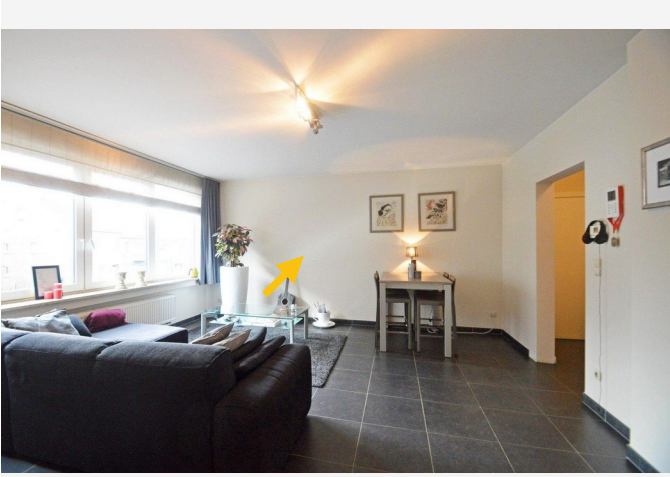
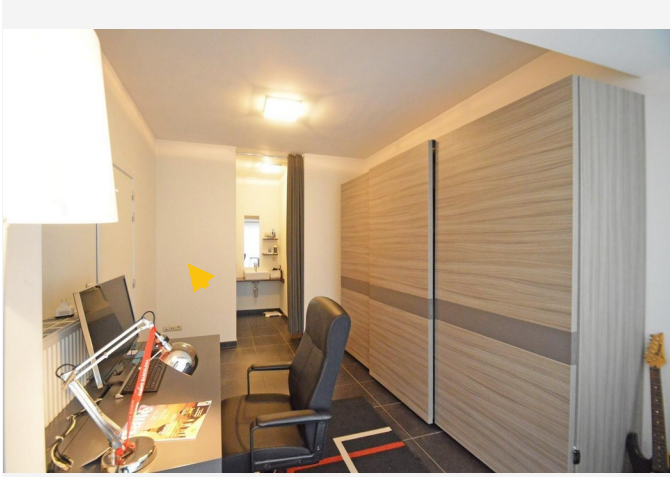
Overzichtsfoto

Geen asbest

| # | Type | Referentie | Resultaat |
|---|---|---|---|
| 5.1 | Mengmonster | r002469237 | Geen asbest |

| Beschrijving | pleister wanden |
| Bindmiddel van materiaal | Gips - kalk |
| Gebondenheid op basis van bindmiddel | Niet-hechtgebonden |
| Hoeveelheid (oppervlakte - dikte - aantal) | • 160,00 m <sup>2</sup> - 1,00 cm - 1 stuk |
| Opmerking | alle wanden zijn gepleisterd behalve de wanden van de garage |

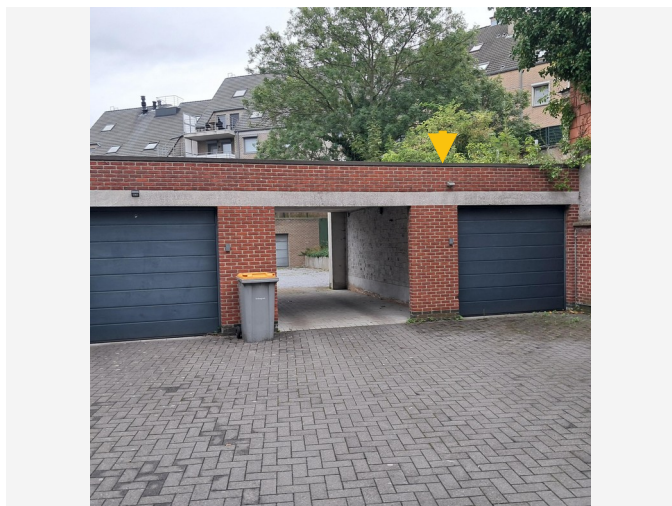
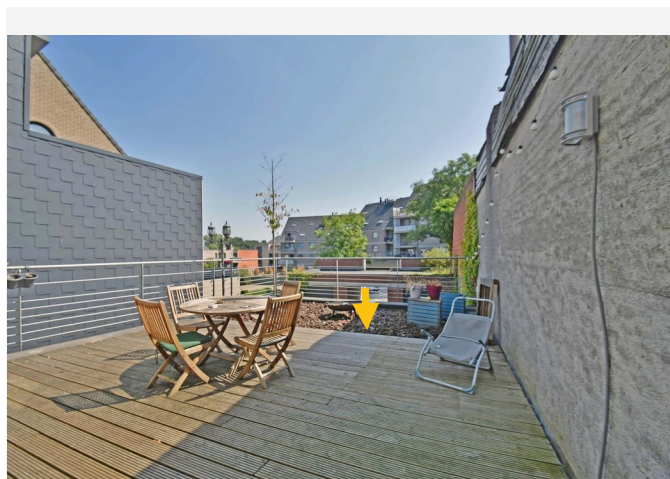
## Fiche 6: roofing dakterras en garage

Geen asbest

| # | Type | Referentie | Resultaat |
|---|---|---|---|
| 6.1 | Mengmonster | r002469234 | Geen asbest |

| Beschrijving | roofing dakterras en garage |
| Primaire drager | Plat dak |
| Bindmiddel van materiaal | Bitumen (roofing, teer, asfalt) |
| Hoeveelheid (oppervlakte - aantal) | • 66,00 m <sup>2</sup> - 1 stuk |
