**Verslag huishoudelijke elektrische installatie op laagspanning en zeer lage spanning****Algemeen:**

| Referentie: <b>003-20260303-01</b> | Datum controle: <b>03/03/2026</b> |

| Adres installatie: | Weststraat 21, 9180 - Moerbeke-Waas | Nummer teller(s): | 41611098 |

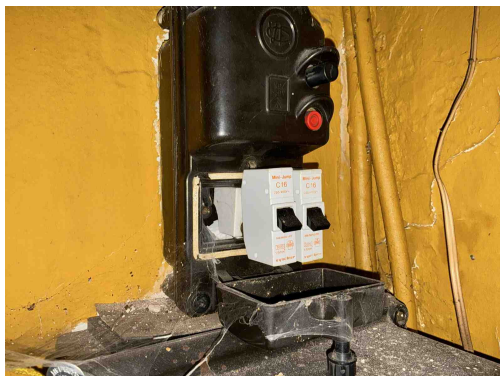
| Aarding | |
|---|---|
| <b>B06</b> | Het elektrisch verdeelbord heeft niet de minimale beschermingsgraad IPXX-B in een gewone ruimte (Boek 1: 4.2.2.3). |

**B06** - Het elektrisch verdeelbord heeft niet de minimale beschermingsgraad IPXX-B in een gewone ruimte (Boek 1: 4.2.2.3).

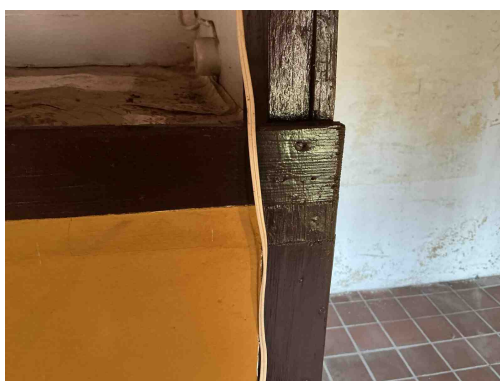
| Aarding | |
|---|---|
| <b>C27</b> | Het gebruik van geleiders van het type VTLMb (côte-à-côte) is niet toegestaan (Boek 1: 1.4.2.1). |

**C27** - Het gebruik van geleiders van het type VTLmB (côte-à-côte) is niet toegestaan (Boek 1: 1.4.2.1).

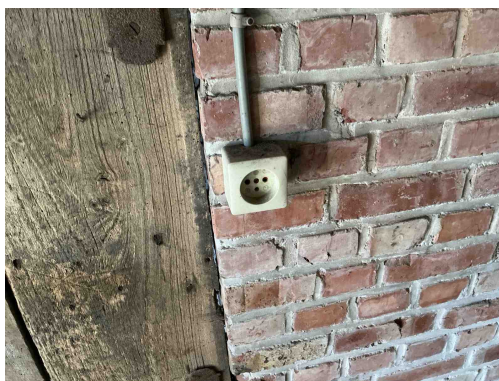
| Aarding | |
|---|---|
| <b>A20</b> | Er bevindt zich een contactdoos zonder beschermingsgeleider in de elektrische installatie. Deze is niet geplaatst achter een differentieelstroombeschermingsinrichting met grote (max. 30mA) of zeer grote (max. 10mA) gevoeligheid. |

**A20** - Er bevindt zich een contactdoos zonder beschermingsgeleider in de elektrische installatie. Deze is niet geplaatst achter een differentieelstroombeschermingsinrichting met grote (max. 30mA) of zeer grote (max. 10mA) gevoeligheid.

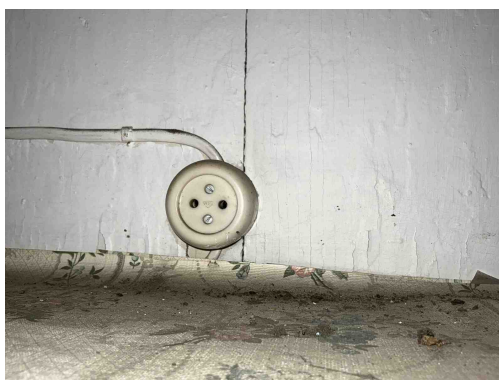
| Aarding | |
|---|---|
| <b>T11</b> | De contactdozen waarvan de toegekende stroomsterkte maximaal 16A en de toegekende spanning maximaal 250V bedraagt en niet bedoeld zijn voor de voeding van een of meerdere verbruikstoestellen voor een specifiek doel en niet geplaatst zijn in of op schakel- en verdeelborden, beschikken niet of IPXX-D (incl. gemeenschappelijke delen residentieel geheel) (Boek 1: 4.2.2.3/5.3.5.2). |

**T11** - De contactdozen waarvan de toegekende stroomsterkte maximaal 16A en de toegekende spanning maximaal 250V bedraagt en niet bedoeld zijn voor de voeding van een of meerdere verbruikstoestellen voor een specifiek doel en niet geplaatst zijn in of op schakel- en verdeelborden, beschikken niet of IPXX-D (incl. gemeenschappelijke delen residentieel geheel) (Boek 1: 4.2.2.3/5.3.5.2).

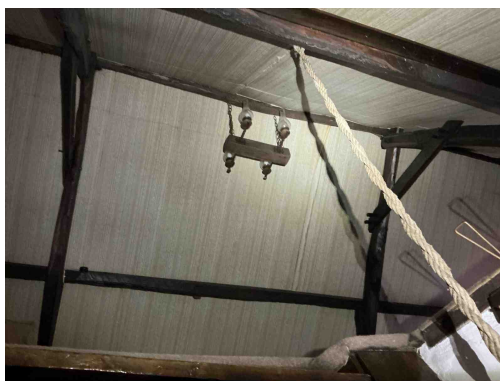
| Aarding | |
|---|---|
| | Klasse 0 toestel verboden |

Klasse 0 toestel verboden
