**Verslag huishoudelijke elektrische installatie op laagspanning en zeer lage spanning****Algemeen:**

Referentie: <b>003-20260423-02</b>	Datum controle: <b>23/04/2026</b>
Keurder: <b>003</b>

Eigenaar: <b>Meert Roger</b>	EAN-code: <b>541448820000047237</b>
Adres installatie: <b>Achttien Augustuslaan 22, 9230 - Wetteren</b>	Nummer teller(s): <b>1SAG1100153099</b>
Distributienetbeheerder installatie: <b>Fluvius</b>	
Datum uitvoering installatie:	<input type="checkbox"/> Vóór 01/10/1981 <input checked="" type="checkbox"/> Tussen 01/10/1981 en 01/06/2020 <input type="checkbox"/> Vanaf 01/06/2020
Type:	<input checked="" type="checkbox"/> Woonenheid <input type="checkbox"/> Niet-huishoudelijk <input type="checkbox"/> PV <input type="checkbox"/> Batterij <input type="checkbox"/> Laadpaal

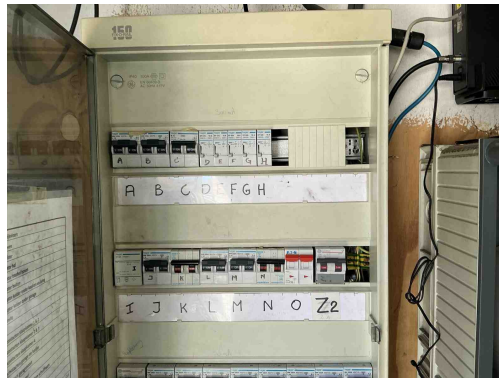
Inbreuk(en):

**B06** - Het elektrisch verdeelbord heeft niet de minimale beschermingsgraad IPXX-B in een gewone ruimte (Boek 1: 4.2.2.3).

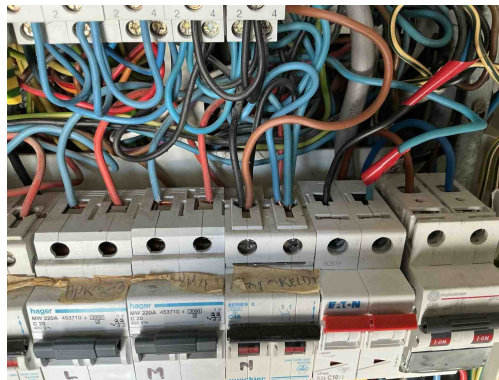
Inbreuk(en):

**T21** - Het elektrisch materiaal is niet geplaatst volgens de voorschriften van de fabrikant/ regels van goed vakmanschap . (Boek 1: 1.4.1.3)

*Opmerking: Meer dan twee geleiders op 1 pool, aardingsonderbreker niet goed bevestigd*

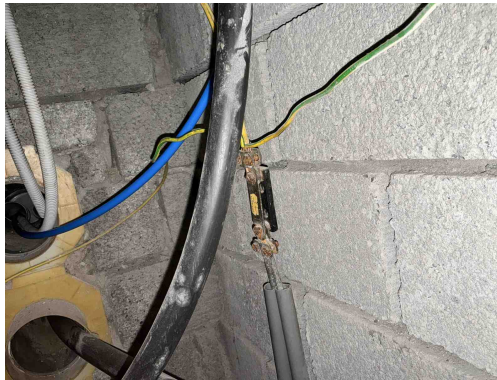
Inbreuk(en):

**T21** - Het elektrisch materieel is niet geplaatst volgens de voorschriften van de fabrikant/ regels van goed vakmanschap . (Boek 1: 1.4.1.3)

*Opmerking: Meer dan twee geleiders op 1 pool, aardingsonderbreker niet goed bevestigd*
