# Asbestinventarisatetest

Brugstraat 22, 9160 Lokeren

Attestnummer : 20230303-000121.000

## Zone 1: Hoofdgebouw

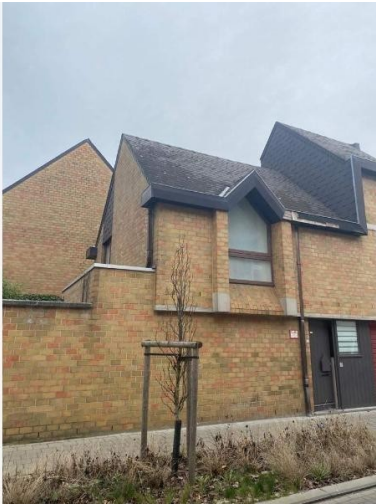
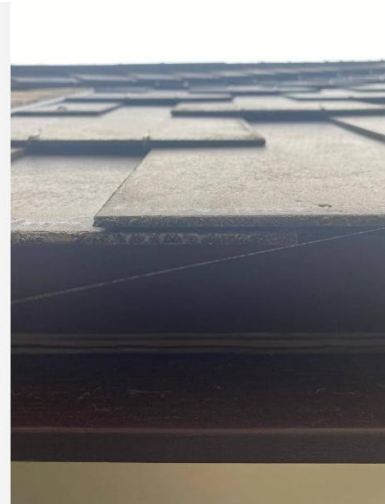
Overzichtsfoto

Het asbestmateriaal valt onder de mijlpaal van 2034.

| Eindbeoordeling materiaalrisico | Verhoogd materiaalrisico en/of verhoogde kans op vezelvrijgave |

| Asbestsoort (vezeltype) | Crocidoliet aanwezig |
| Asbestconcentratie | Laag (< 50%) |
| Toestand van het materiaal | Matig beschadigd, matig verweerd |

| Beschrijving | Leien |

| Hoeveelheid (oppervlakte - aantal) | <ul style="list-style-type: none"> <li>• 85,00 m<sup>2</sup> - 1 stuk</li> </ul> |

Verwijderen

vermijden. Wanneer de deskundige de leien te verweerd acht kan het ook zijn dat deze verwijderd dienen te worden in een hermetische zone.

- Hermetische zone (erkend asbestverwijderaar)  
Indien het materiaal zwaar beschadigd is, best laten verwijderen door een erkende vakman om risico's te vermijden. Wanneer de deskundige de leien te verweerd acht kan het ook zijn dat deze verwijderd dienen te worden in een hermetische zone.
