# Asbestinventarisatetest

Meersstraat 4/W004, 9160 Lokeren

Attestnummer : **20260511-000168.000**

Uitgegeven op : **11.05.2026**

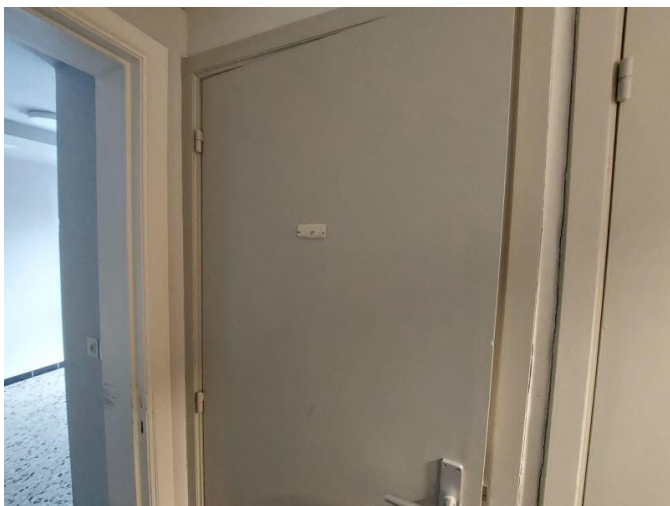
Er werden geen asbestverdachte toepassingen vastgesteld in deze ruimte.

| Basis voor advies | De asbestdeskundige beoordeelt het materiaal als niet-asbestverdacht. |

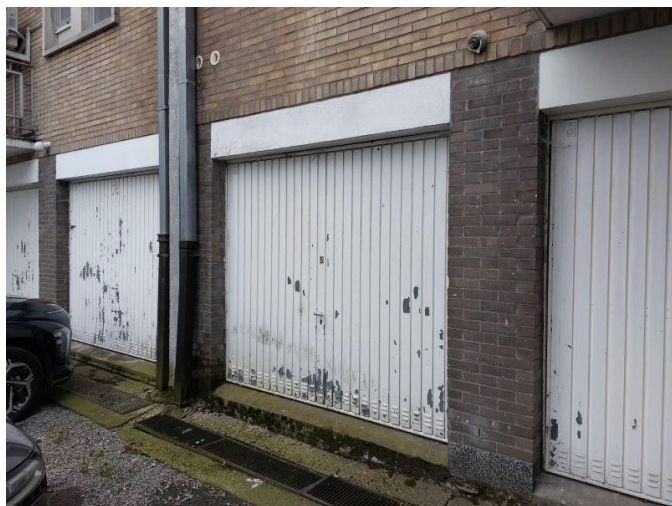
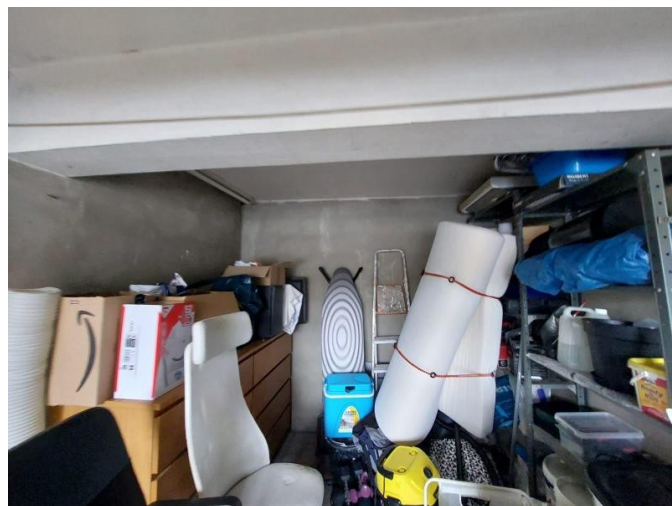
Er werden geen asbestverdachte toepassingen vastgesteld in deze ruimte.

| Basis voor advies | De asbestdeskundige beoordeelt het materiaal als niet-asbestverdacht. |

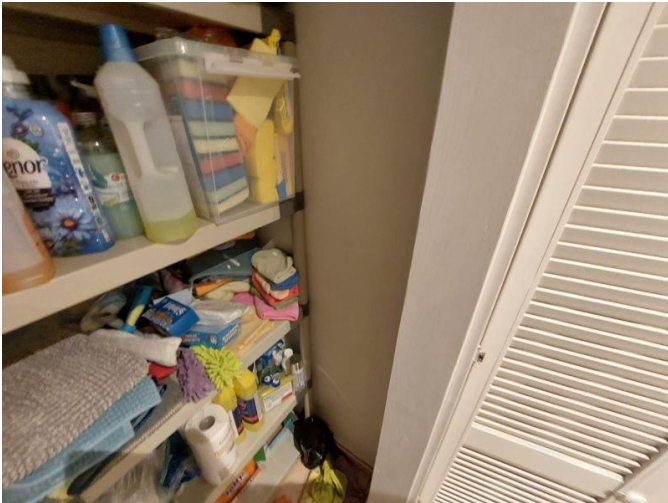
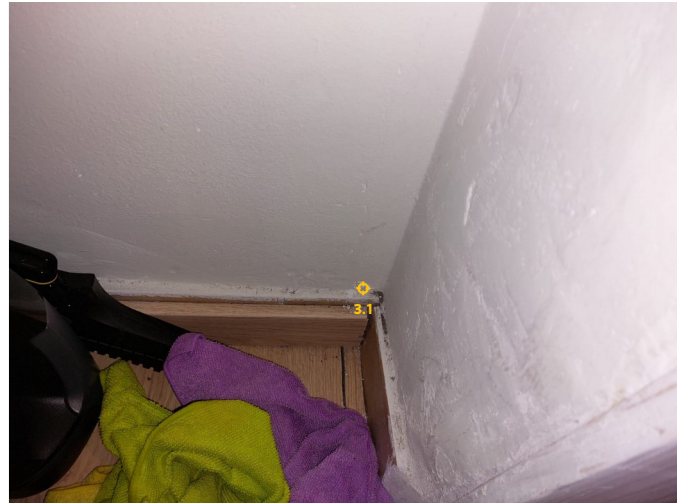
## Fiche 3: Pleisterwerk muren

Geen asbest

| # | Type | Referentie | Resultaat |
|---|---|---|---|
| 3.1 | Mengmonster | MM01 | Geen asbest |

| Bindmiddel van materiaal | Gips - kalk |
| Gebondenheid op basis van bindmiddel | Niet-hechtgebonden |
| Hoeveelheid (oppervlakte - dikte - aantal) | • 120,00 m <sup>2</sup> - 1,00 cm - 1 stuk |

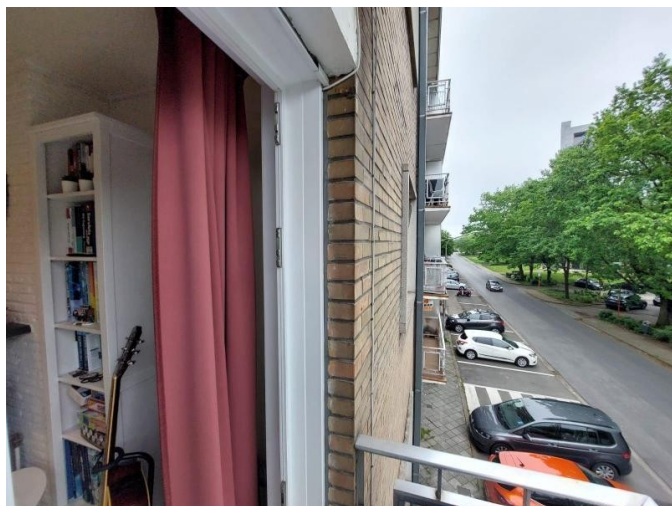
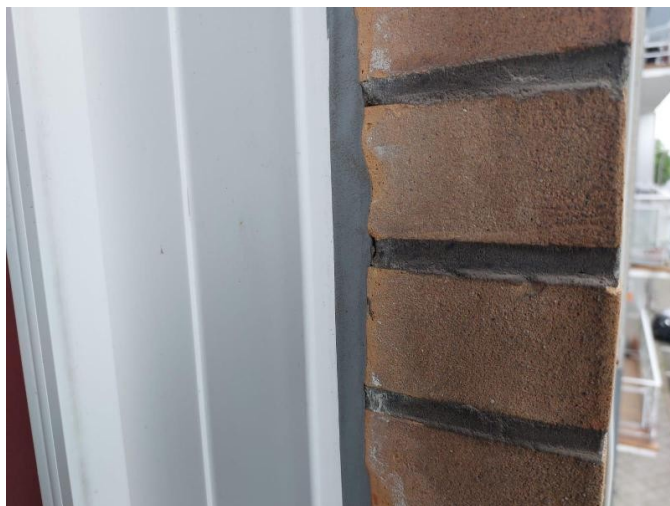
### Fiche 4: Afdichtingsmateriaal aan schrijnwerk niet asbest verdacht

| Beschrijving | Notitie | Terug te vinden op plannen |
|---|---|---|
| Fiche 4: Afdichtingsmateriaal aan schrijnwerk niet asbest verdacht | <p>Bij de visuele inspectie werd rond de ramen en deuren een kitafdichting aangetroffen.</p> <p>Op basis van de uiterlijk waarneembare kenmerken (kleur, glans, textuur, hechting) en de toepassingsperiode werd vastgesteld dat het gaat om een moderne siliconenkit en niet om een bitumineuze of asbesthoudende afdichting.</p> | - |

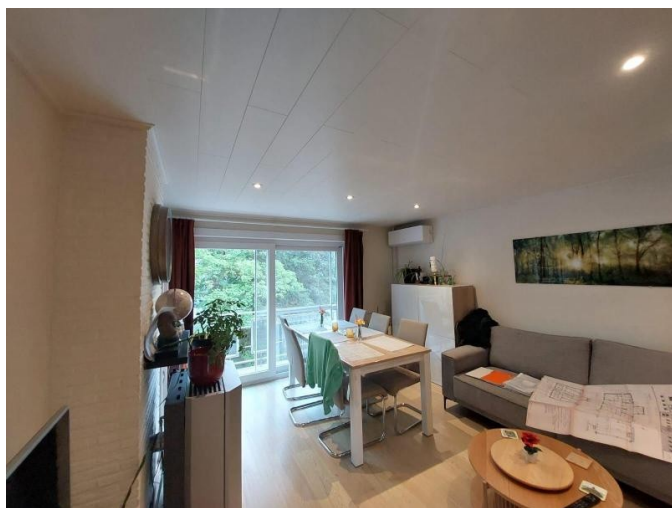
## Fiche 6: Plafonds uit niet asbestverdacht materiaal

| Beschrijving | Notitie | Terug te vinden op plannen |
|---|---|---|
| Fiche 6: Plafonds uit niet asbestverdacht materiaal | De plafonds zijn gemaakt van niet-asbestverdachte materialen (bijvoorbeeld laminaat, gyproc, ...), deze toepassingen zijn niet asbestverdacht. We hebben echter niet kunnen vaststellen of er mogelijk asbestverdachte of asbesthoudende materialen achter deze toepassingen aanwezig zijn. Bij renovatie of sloop is het aangeraden om een destructief onderzoek te laten uitvoeren van deze toepassingen. | - |
