# Asbestinventarisatetest

Kapellestraat 19/W004, 9160 Lokeren

Attestnummer : 20230703-000354.000

## Zone 1: Hoofdgebouw

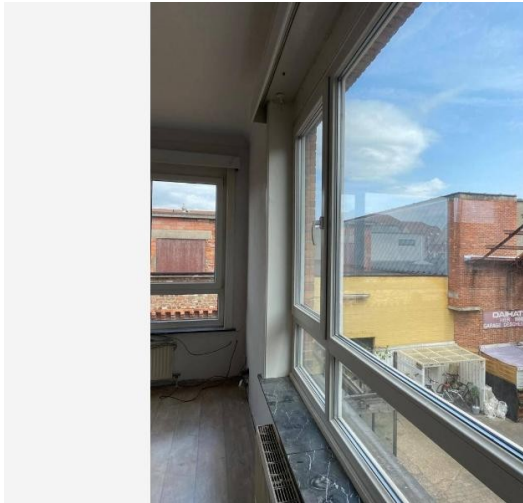
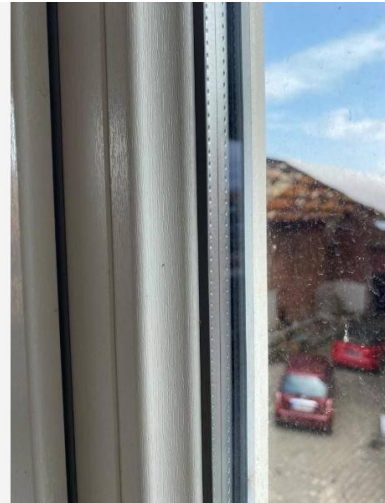
## Fiche 3: Kit aan de ramen (zwart/grijs)

Geen asbest

| Beschrijving | Kit aan de ramen (zwart/grijs) |

| Opmerking | Zwart/grijze rubber, deze is niet asbestverdacht. |
