Asbestinventarisatetest

Vredelaan 110/0201, 8370 Blankenberge

Attestnummer : 20251228-000024.000

Zone 1: Hoofdgebouw - Appartementengebouw

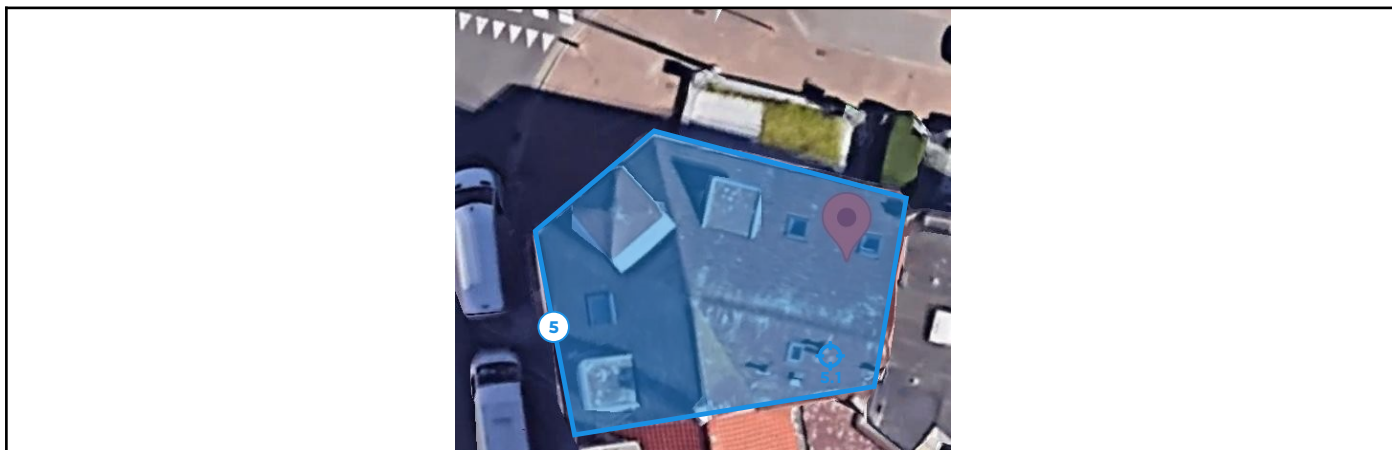
Plan 1.5: Luchtfoto - Dakenplan

Beschrijving	Type	Actie
5. Onderdakplaten - Schuine daken	Geen asbest	-
5.1 Code: 128645 - 1	Puntmonster	-

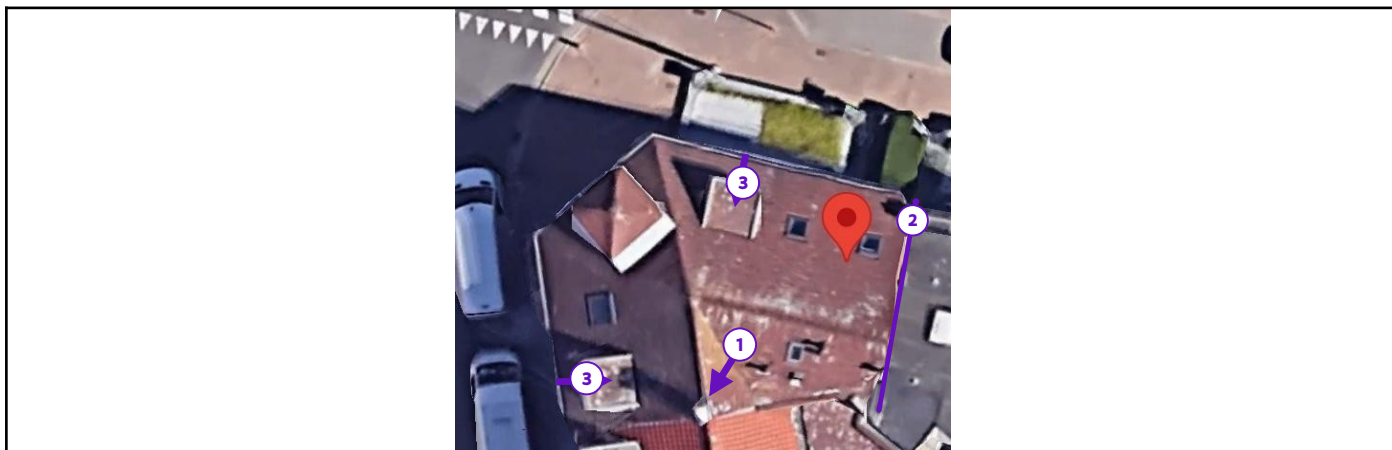
Plan 1.6: Luchtfoto - Dakenplan

Beschrijving	Type	Actie
1. Schouw(en) - Hoger dan 3,5 meter	Beperking	-
2. Linkergevel + toebehoren - Niet volledig waarneembaar	Beperking	-
3. 2 x Dak(kapel) + toebehoren - Hoger dan 3,50 meter	Beperking	-

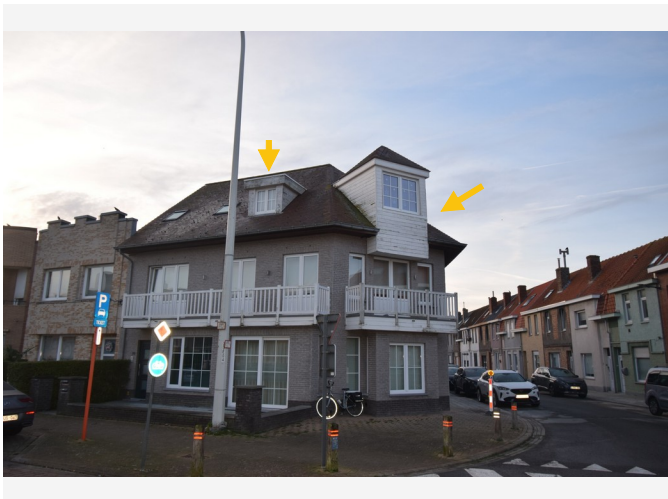
Situeringsfoto

Tijdelijke beperking

Reden: Het te onderzoeken materiaal situeert zich hoger dan 3,50 m te rekenen vanaf een veilige ondergrond

Uitleg van de asbestdeskundige: Aangezien het dak (+ toebehoren) zich bevindt op een hoogte hoger dan 3,50 m (vanaf een veilige ondergrond) kon deze niet worden gecontroleerd tijdens de inspectie. Dit betreft een beperking van middellange termijn (geen hoogtewerker op korte termijn of binnen redelijke kosten). Wanneer het dak (met eventuele verdachte toebehoren) toegankelijk wordt gemaakt, dient deze nader te worden bestaald/bekeken op asbestverdachte elementen.

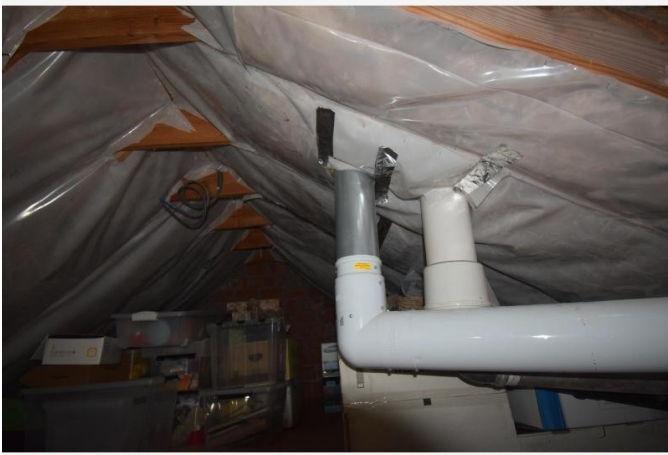
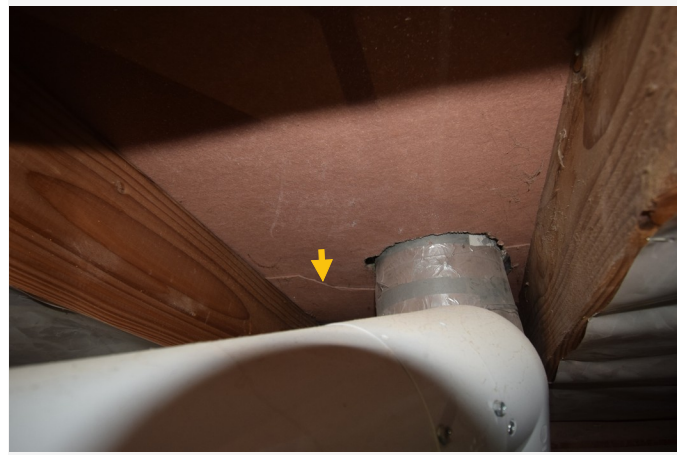
Geen asbest

#	Type	Referentie	Resultaat
5.1	Puntmonster	128645 - 1	Geen asbest

Beschrijving	Onderdakplaten - Schuine daken
Omgeving	Binnen
Primaire drager	Schuin dak
Bindmiddel van materiaal	Cement
Gebondenheid op basis van bindmiddel	Hecht
Hoeveelheid (oppervlakte - dikte - aantal)	• 107,00 m ² - 0,40 cm - 1 stuk
Totaal volume	0,428 m ³
Identificatiemethode	Een monstername door de asbestdeskundige met laboanalyse door een asbestlabo.
Destructieve handeling voor identificatie	Nee

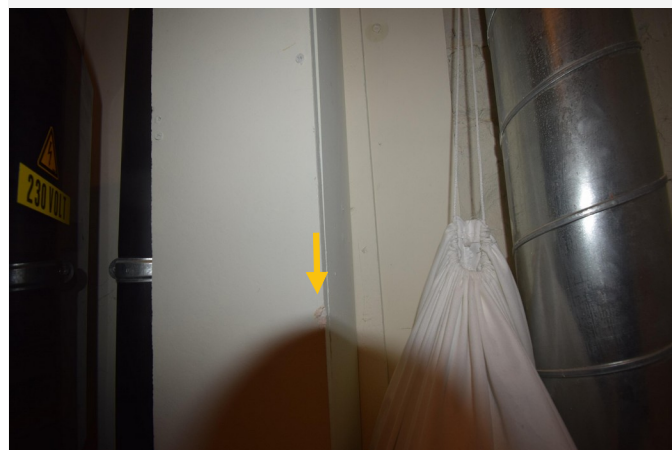
Geen asbest

#	Type	Referentie	Resultaat
6.1	Mengmonster	128645 - 2	Geen asbest

Beschrijving	Gipsplaten - Aan koker in CV-berging (Wand)
Omgeving	Binnen
Primaire drager	Binnenwand
Bindmiddel van materiaal	Gips - kalk
Gebondenheid op basis van bindmiddel	Niet-hechtgebonden
Hoeveelheid (gewicht - aantal)	• 20,00 kg - 1 stuk
Totaal gewicht	20,00 kg
Identificatiemethode	Een monstername door de asbestdeskundige met laboanalyse door een asbestlabo.
Destructieve handeling voor identificatie	Nee
Opmerking	Geen destructief onderzoek achter deze koker naar eventuele achterliggende leidingen of lagen.
