Asbestinventarisatetest

Van Maerlantstraat 32/GLVL, 8370 Blankenberge

Attestnummer : 20230317-000321.000

Zone 1: Hoofdgebouw

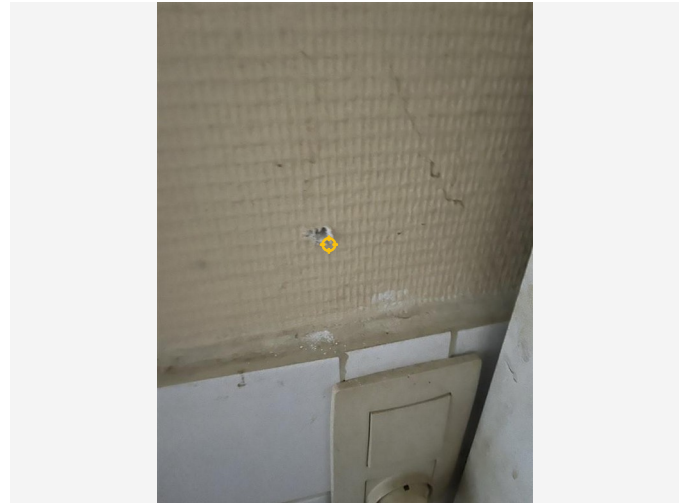
Overzichtsfoto

Detailfoto

Geen asbest

#	Type	Referentie	Resultaat
2.1	Mengmonster	SLO-AA-23148-01	Geen asbest

Beschrijving	Pleisterwerk wanden
Omgeving	Binnen
Primaire drager	Binnenwand
Bindmiddel van materiaal	Gips - kalk

Gebondenheid op basis van bindmiddel	Niet-hechtgebonden
Hoeveelheid (oppervlakte - dikte - aantal)	• 250,00 m ² - 0,49 cm - 1 stuk
Totaal volume	1,225 m ³
Identificatiemethode	Vaststelling met monsternamen
Destructieve handeling voor identificatie	Nee
Opmerking	Tijdens de inspectie werd staalname van pleisterwerk op een dusdanige manier uitgevoerd, dat de analyseresultaten een representatief resultaat vormen voor het geheel aan pleisterwerk binnen de te inspecteren zones.

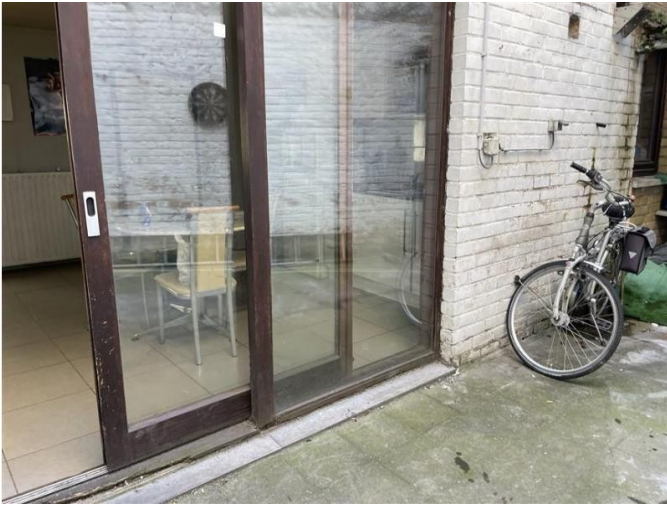
Fiche 3: mastiek ramen en deuren

Overzichtsfoto

Detailfoto

Geen asbest

#	Type	Referentie	Resultaat
3.1	Puntmonster	SLO-AA-23148-03	Geen asbest

Beschrijving	mastiek ramen en deuren
Omgeving	Buiten
Primaire drager	Wandopening verticaal (raam, deur, ...)
Bindmiddel van materiaal	Kitten, mastiek, pasta

Gebondenheid op basis van bindmiddel	Hecht
Hoeveelheid (gewicht - aantal)	• 4,97 kg - 1 stuk
Totaal gewicht	4,97 kg
Identificatiemethode	Vaststelling met monstername
Destructieve handeling voor identificatie	Nee
