# Asbestinventarisatetest

Zeedijk 54, 8370 Blankenberge

Attestnummer : **20240325-000650.000**

## Zone 1: Hoofdgebouw

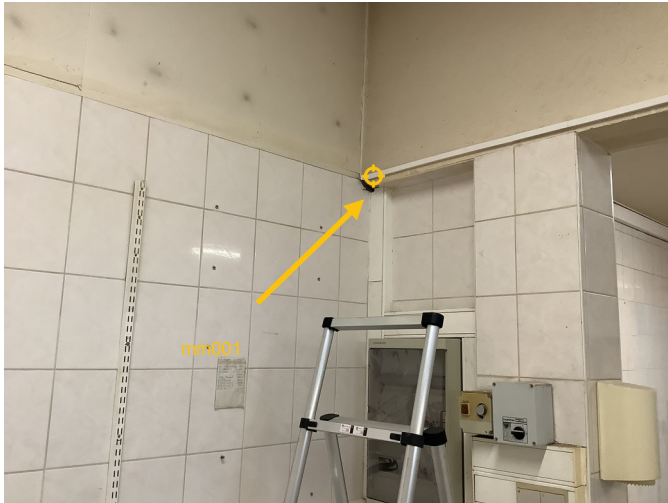
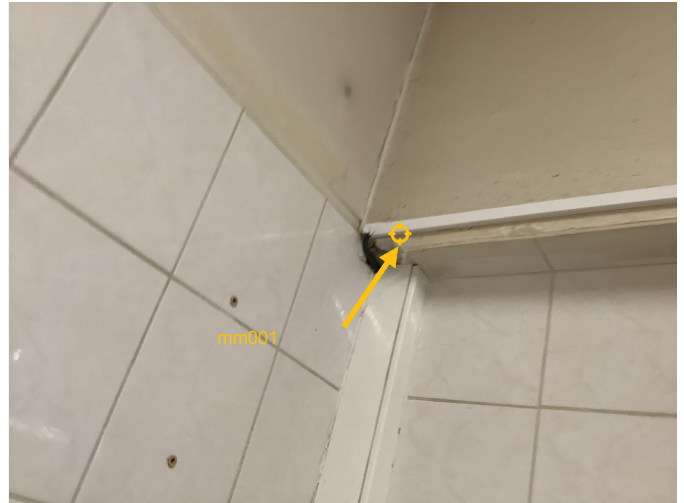
## Fiche 1: Pleister muren

Geen asbest

Overzichtsfoto

Detailfoto

| # | Type | Referentie | Resultaat |
|---|---|---|---|
| 1.1 | Mengmonster | Mm001 | Geen asbest |

| Bindmiddel van materiaal | Gips - kalk |

| Gebondenheid op basis van bindmiddel | Niet-hechtgebonden |
| Hoeveelheid (oppervlakte - dikte - aantal) | <ul style="list-style-type: none"> <li>• 45,00 m<sup>2</sup> - 1,00 cm - 1 stuk</li> </ul> |
| Opmerking | <p>Geel veel muren in gyproc ,afm bij benadering .</p> <p>Muren met nieuwe pleister op oude pleister ,wel kunnen stalen nemen van oude pleister</p> |

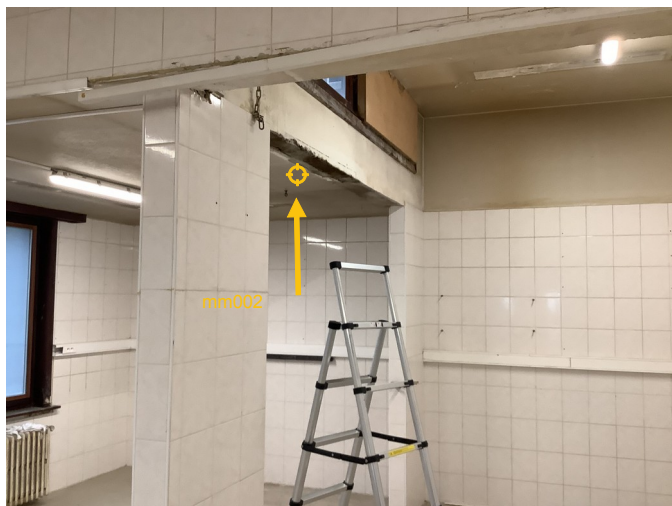
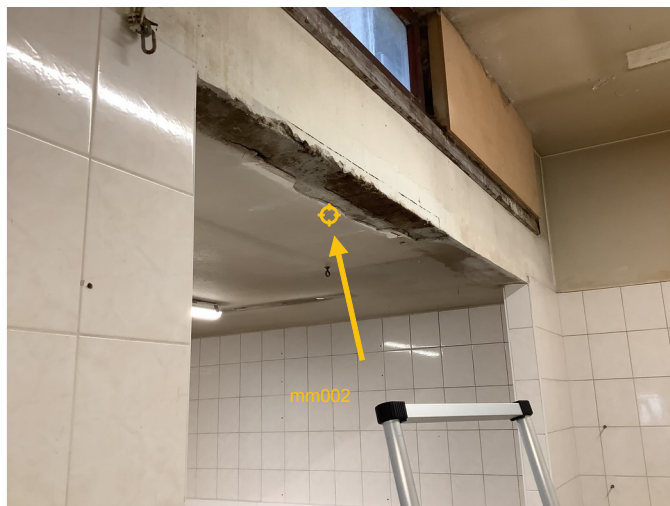
## Fiche 2: Pleister plafond

Geen asbest

Overzichtsfoto

Detailfoto

| # | Type | Referentie | Resultaat |
|---|---|---|---|
| 2.1 | Mengmonster | Mm002 | Geen asbest |

| Bindmiddel van materiaal | Gips - kalk |

| Gebondenheid op basis van bindmiddel | Niet-hechtgebonden |
| Hoeveelheid (oppervlakte - dikte - aantal) | <ul style="list-style-type: none"> <li>• 48,00 m<sup>2</sup> - 1,00 cm - 1 stuk</li> </ul> |
| Opmerking | <p>Bijna alle plafond in gyproc ,doch in het achterste gedeelte van het pand oude pleister werk</p> <p>Afm onder voorbehoud</p> |
