# Asbestinventarisat attest

Serg. De Bruynestraat 22/0002, 8370 Blankenberge

Attestnummer : **20260223-000108.000**

## Zone 1: Appartement 0002

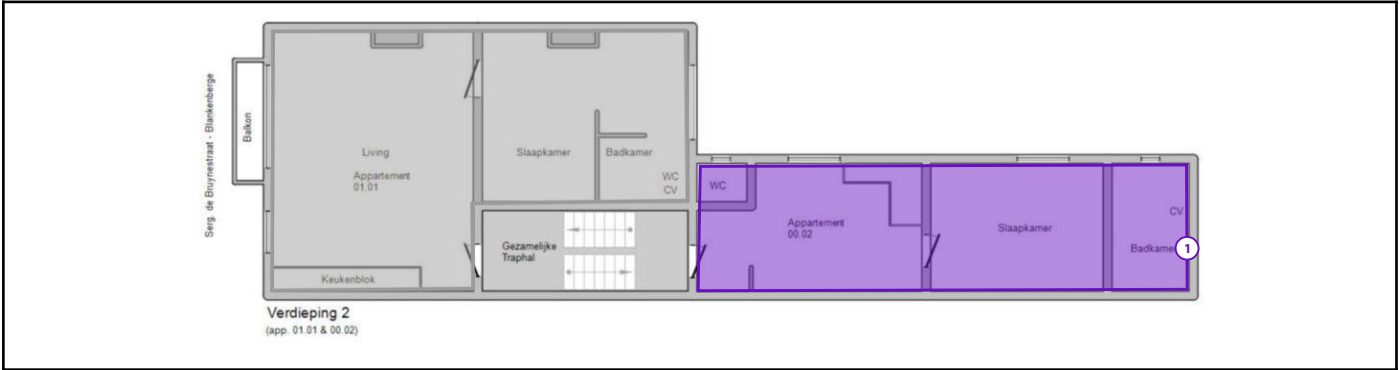
# Plan 1.3: Grondplan plafonds

| Beschrijving | Type | Actie |
|---|---|---|
| 1. Plafonds in gypoc | Advies | - |

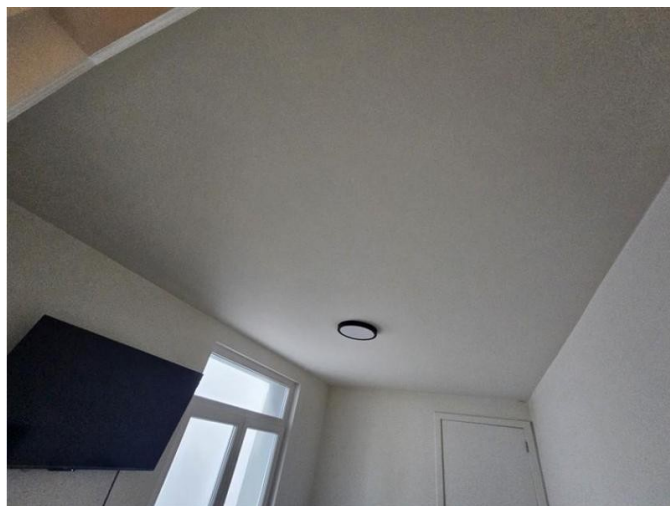
Tijdens de inspectie is visueel vastgesteld dat alle plafonds bestaan uit gyproc.

Niet-asbestverdacht.

| Basis voor advies | De asbestdeskundige beoordeelt het materiaal als niet-asbestverdacht. |
| Primaire drager | Plafond |

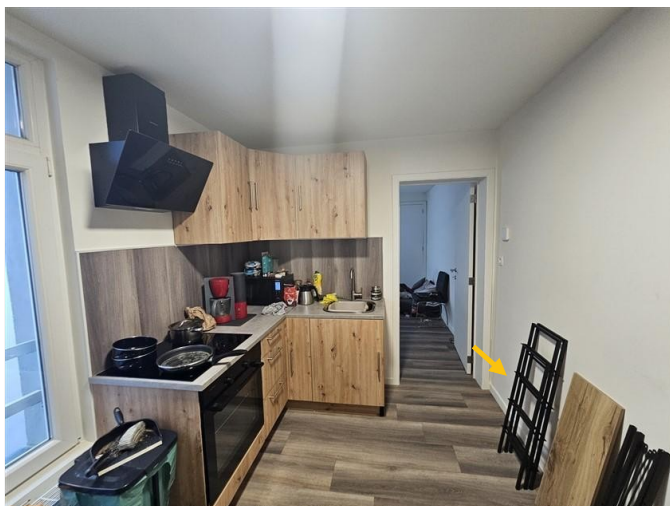
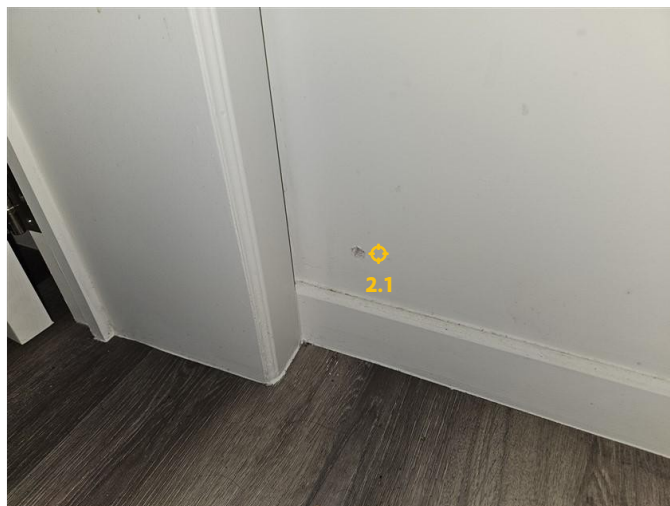
## Fiche 2: Pleisterwerk wanden

Geen asbest

| # | Type | Referentie | Resultaat |
|---|---|---|---|
| 2.1 | Mengmonster | SLO-AA-26033-1 | Geen asbest |

| Beschrijving | Pleisterwerk wanden |
| Bindmiddel van materiaal | Gips - kalk |
| Gebondenheid op basis van bindmiddel | Niet-hechtgebonden |
| Hoeveelheid (oppervlakte - dikte - aantal) | • 80,00 m <sup>2</sup> - 1,00 cm - 1 stuk |
| Opmerking | <p>Betreft al het waarneembare pleisterwerk wanden binnen de geïnspecteerde zone.</p> <p>Verplicht te bemonsteren ruimtes: stooklokaal en traphal niet aanwezig binnen het inspectiegebied.</p> <p>Tijdens de inspectie werd staalname van pleisterwerk op een dusdanige manier uitgevoerd, dat de analyseresultaten een representatief resultaat vormen voor het geheel aan pleisterwerk binnen de te inspecteren zones.</p> <p>Aangegeven hoeveelheden en gewichten berusten louter op grove inschatting en kunnen niet gebruikt worden in het kader van een meetstaat voor werken.</p> |
