# Asbestinventarisat attest

Serg. De Bruynestraat 22/0101, 8370 Blankenberge

Attestnummer : 20260223-000111.000

Uitgegeven op : 23.02.2026

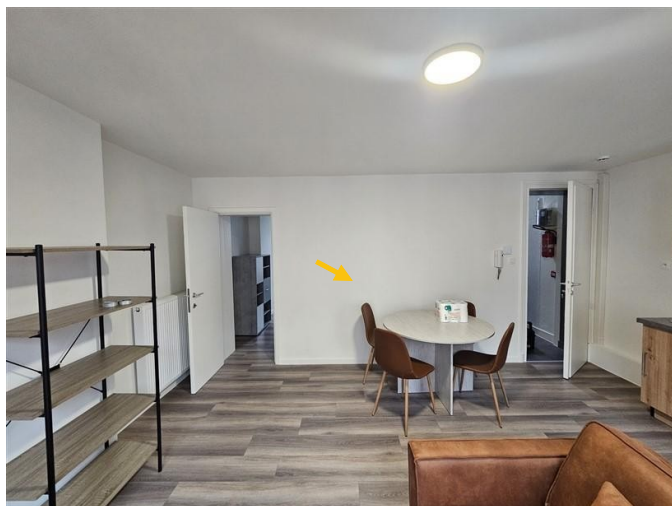
Tijdens de inspectie is visueel vastgesteld dat diverse wanden bestaan uit gyproc voorzetwanden.

Niet-asbestverdacht.

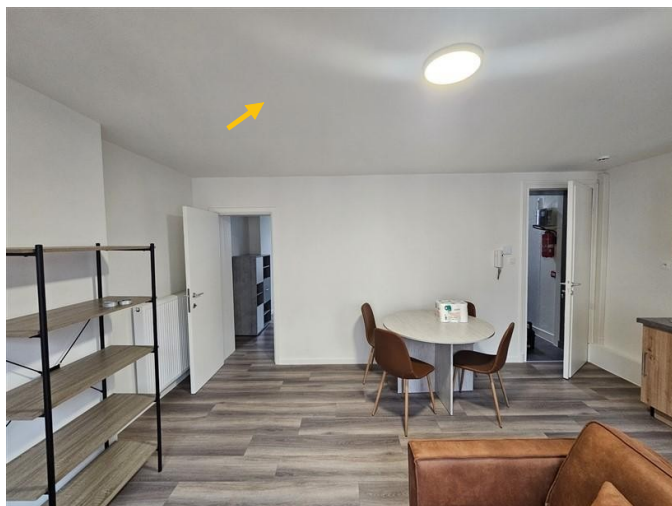
## Fiche 2: Plafonds in gypoc

Tijdens de inspectie is visueel vastgesteld dat alle plafonds bestaan uit gypoc.

Niet-asbestverdacht.

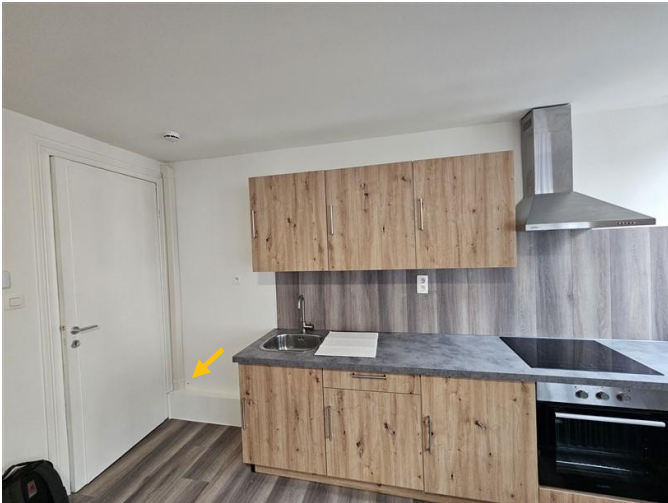
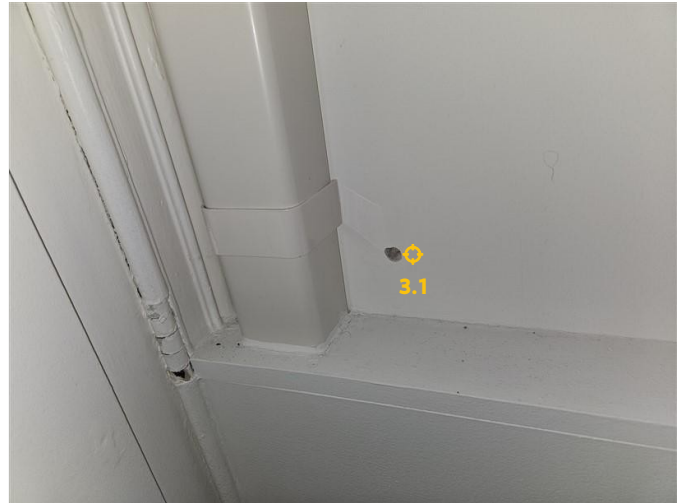
## Fiche 3: Pleisterwerk wanden

Geen asbest

| # | Type | Referentie | Resultaat |
|---|---|---|---|
| 3.1 | Mengmonster | SLO-AA-26034-1 | Geen asbest |

| Beschrijving | Pleisterwerk wanden |
| Bindmiddel van materiaal | Gips - kalk |
| Gebondenheid op basis van bindmiddel | Niet-hechtgebonden |
| Hoeveelheid (oppervlakte - dikte - aantal) | • 110,00 m <sup>2</sup> - 1,00 cm - 1 stuk |
